# 大飯3号機加圧器スプレイライン配管における 亀裂を受けて実施している知見拡充結果および その結果を踏まえた供用期間中特別検査の 今後の取り扱いについて

原子力エネルギー協議会  
(ATENA)

2025年 3月 5日

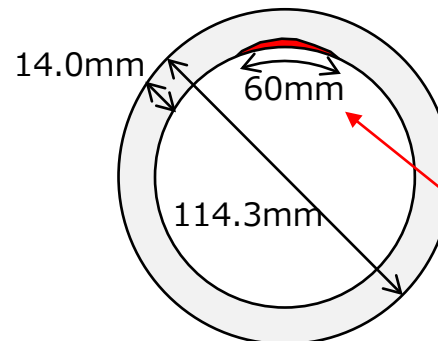
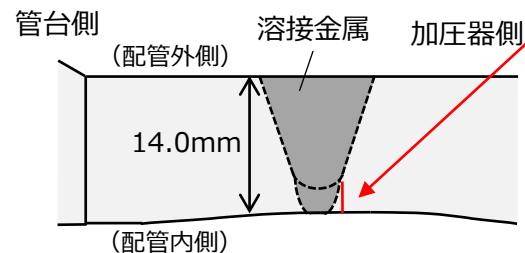
傷 (イメージ)  
長さ60mm、深さ4.4mm

- 供用期間中検査 (ISI) にて、加圧器スプレイラインの1次冷却材管台と管継手 (エルボ部) の配管溶接部に有意な指示が認められた。その後の破壊調査により、**溶接熱影響部にて長さ60mm、深さ4.4mmの亀裂**があることが明らかとなった。

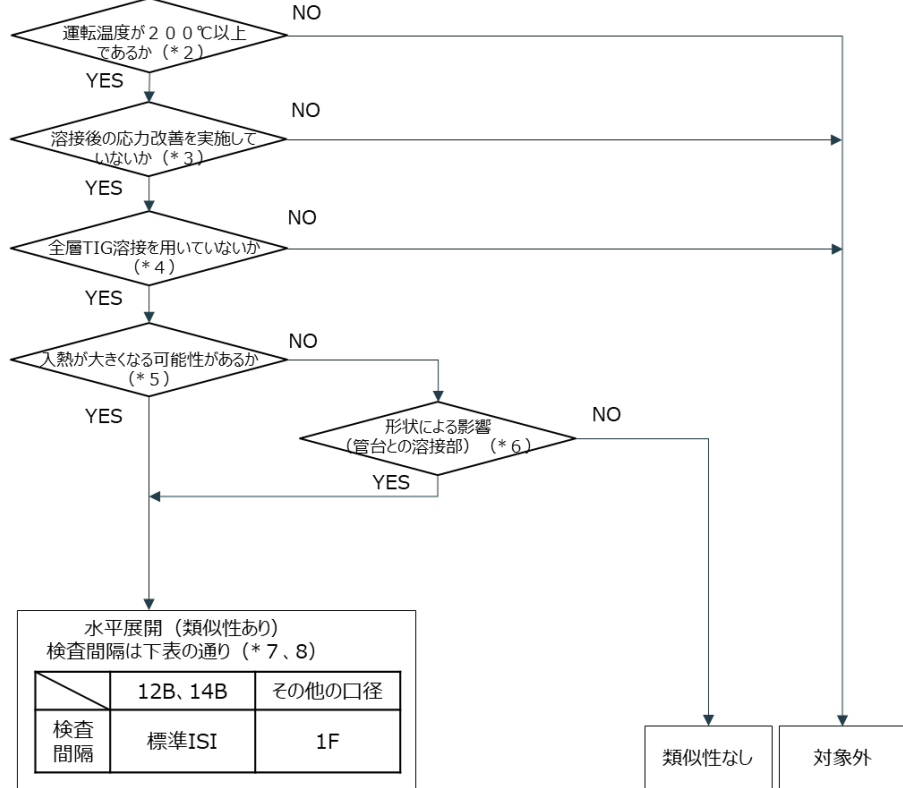
- 前ページの拡充知見④（口径による残留応力分布および亀裂進展傾向の違い）を踏まえ、大口径配管(12B、14B)の検査間隔を延長することを検討した。
- 大口径(12B、14B)では、これまでの水平展開検査で有意な欠陥指示は確認されていない。さらに、残留応力が内面側で圧縮傾向を示しており、亀裂発生の可能性は低く、亀裂の存在を仮定した場合でもほとんど進展しないため、既存の検査間隔を延長して標準ISI間隔(10年または7年)とする。

- (\* 1) PWR環境中のSCCの進展が認められていないステンレス鋼、初層溶接部が接液しないセットイン管台、及び初層溶接部が除去されているセットオン管台は含まれていない。
- (\* 2) PWR環境中のSCCの進展への温度の影響を考慮し、運転温度200℃以上の溶接部は抽出対象とする。
- (\* 3) 残留応力の影響を考慮し、溶接後の応力改善（パフ研磨やピーニング）を実施していない溶接部は抽出対象とする。
- (\* 4) 全層TIG溶接は硬化が小さいことを確認していること及び、初層入熱量が小さくできることから、応力についても小さくできることから、全層TIG溶接を用いていない溶接部は抽出対象とする。
- (\* 5) 経験年数が少ない溶接士が施工した場合、丁寧かつ慎重に作業することにより入熱が大きくなる可能性があることから、実務経験が3年未満の溶接士が施工した溶接部（入熱の安定する工場溶接を除く）は抽出対象とする。または、補修溶接を実施した場合は、追加で溶接をするため、入熱が大きくなる可能性があることから、補修溶接を実施した溶接部を抽出対象とする。
- (\* 6) 管台は他の形状と比較して溶接による硬化が生じやすく、モックアップにおいても管台を含む形状で300HVを超える硬さを確認したことから、形状の影響の大きい「管台－エルボ」及び「管台－直管」の溶接部を抽出対象とする。
- (\* 7) 大口径配管(12B,14B)については、配管内面の溶接残留応力が圧縮となり、運転中応力を考慮しても高い引張応力にならず、亀裂の存在を仮定した場合でもほとんど進展しないため、検査間隔は標準ISI間隔とした。
- (\* 8) その他の配管については、当面の間、現在と同じ検査間隔で検査を継続し、今後の検査実績等を踏まえて、別途検査方針を検討する。

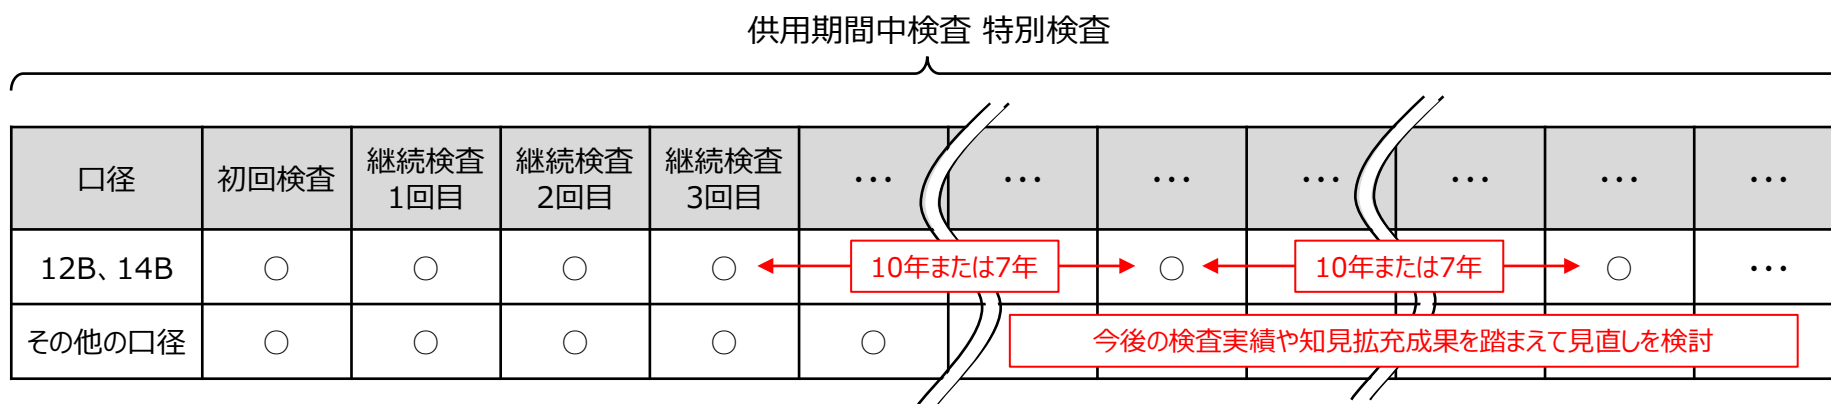
- 国内のPWRプラントで特別検査の実施に伴って被ばく線量の実績が約30%増加している状況であり（添付－25）、大口径配管の検査プログラムを下図の通り見直すことにより被ばく線量の増加分を約47%低下させる効果も期待できる。（添付－27）

- 現時点においては、大口径配管のみ検査間隔を延長したが、その他口径の配管についても、今後の検査実績や知見拡充成果（PFM解析等）を踏まえ、検査間隔の見直しを検討する。

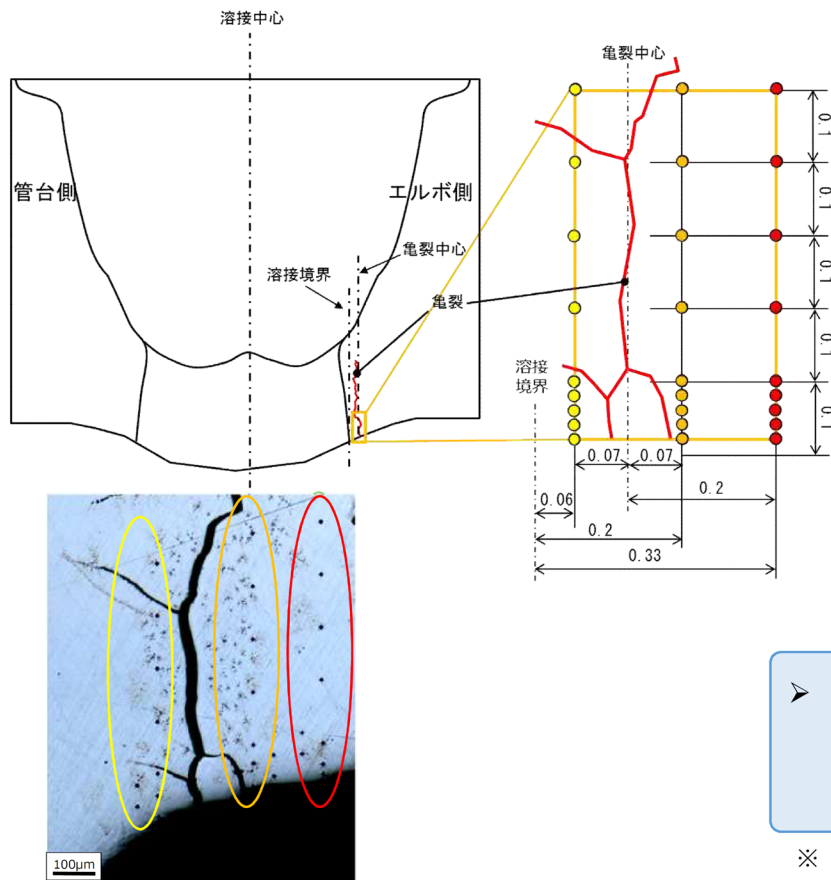
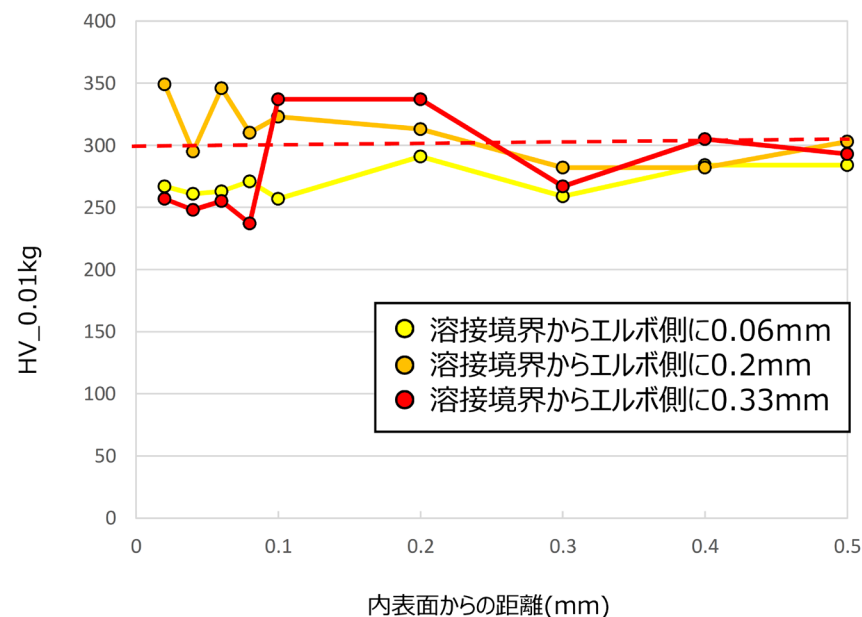
図2：硬さ計測結果

- 亀裂近傍（溶接境界から0.2mm）では、内表面近傍の硬さは約350HVの領域も確認されており、強加工SCC発生の知見※のある値（300HV）を超えていた。

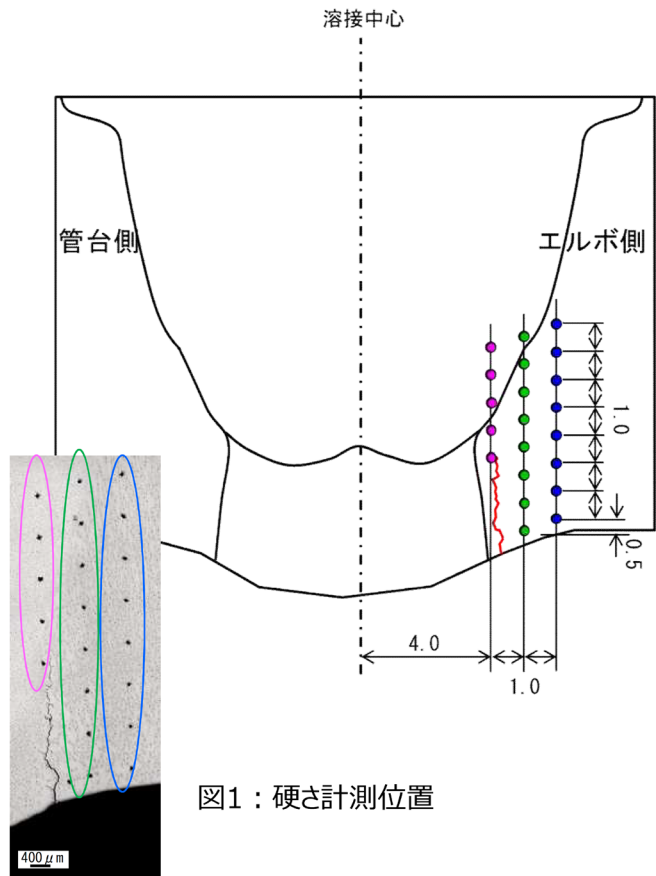
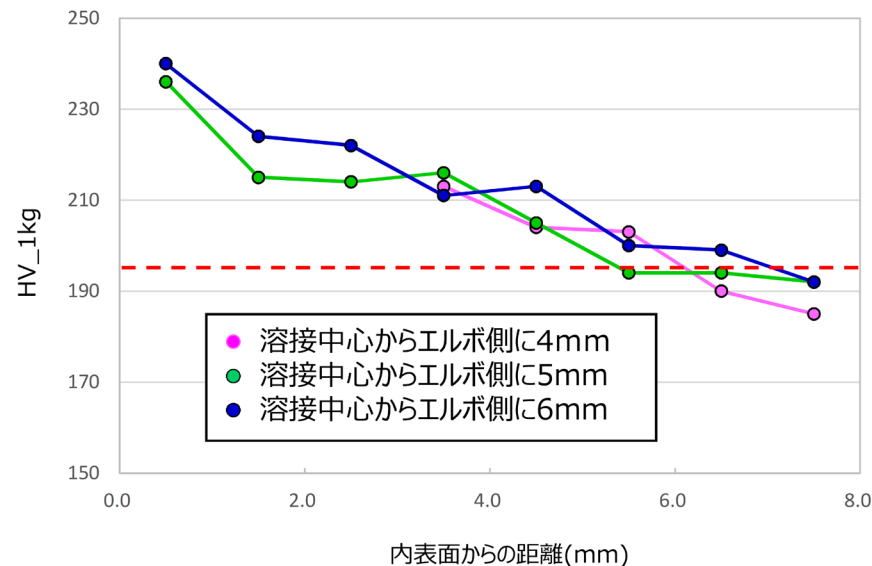
- 亀裂周辺（溶接中心から4mm、5mmのデータのうち、内表面から0.5～5.5mm）では、硬さは200～240HV程度であり、強加工SCC進展の知見※のある値（195HV）を超えていた。

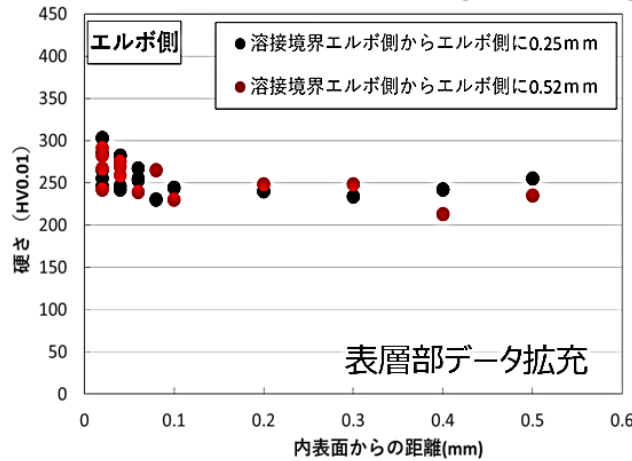
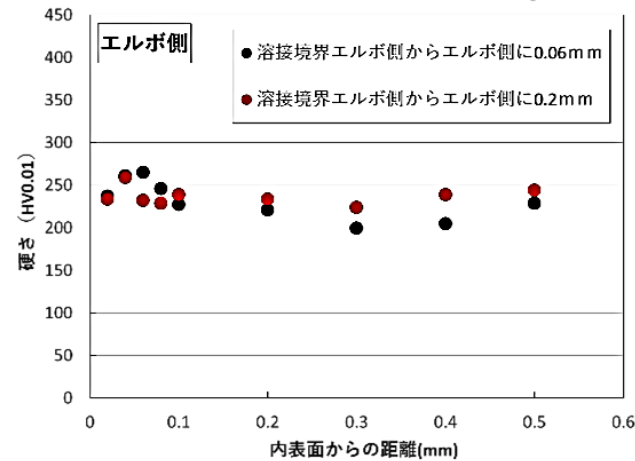
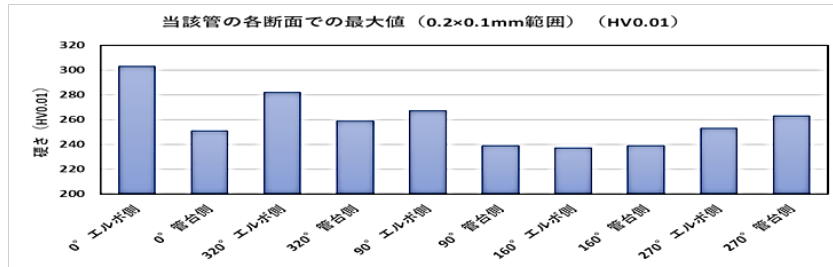
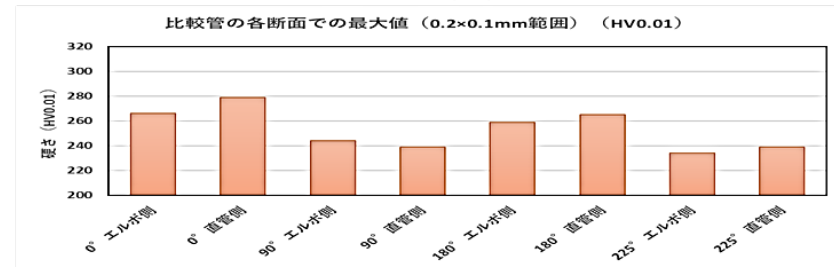
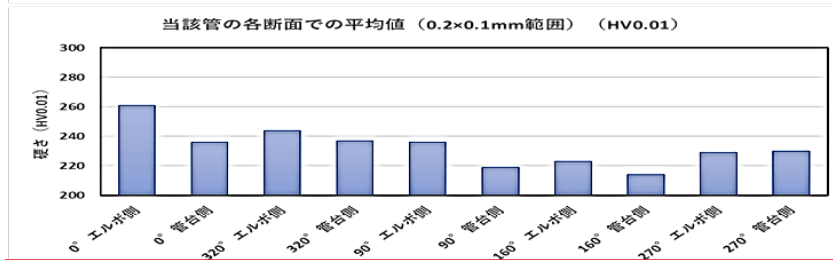
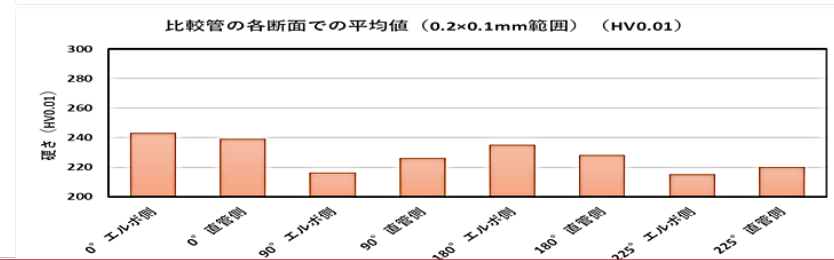
- ミクロ硬さ(HV0.01)からは、比較管0°エルボ側、また、他の断面と比べても当該管0°エルボ側の主亀裂周辺での内表面側では硬化(最大303HV0.01)の傾向が大きかった。
- **当該管0°の主亀裂の発生には、硬さが影響している可能性が高い。**

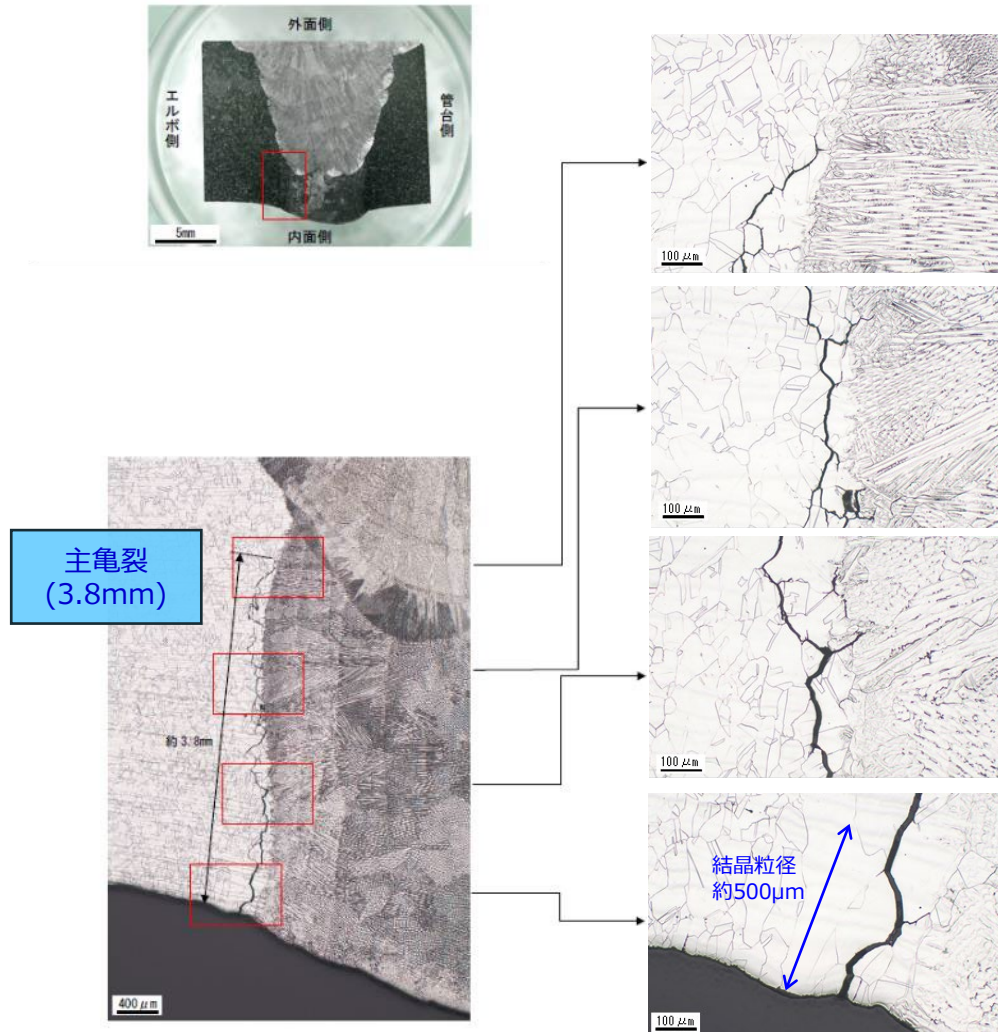
当該管0°エルボ側の主亀裂の断面マイクロ・マクロ観察結果（潜在亀裂有無の確認）

- 潜在亀裂は認められなかった。
- 本断面観察位置では、エルボ側のHAZの内表層において、先行調査で認められていた主亀裂が認められた。
- 主亀裂は、結晶粒界（境界）で進み、約3.8mm長さ（深さ）であった。
- 主亀裂の表層周辺には、母材とは色調が異なっており、表層部及び選択的な粒界での酸化挙動が認められた。

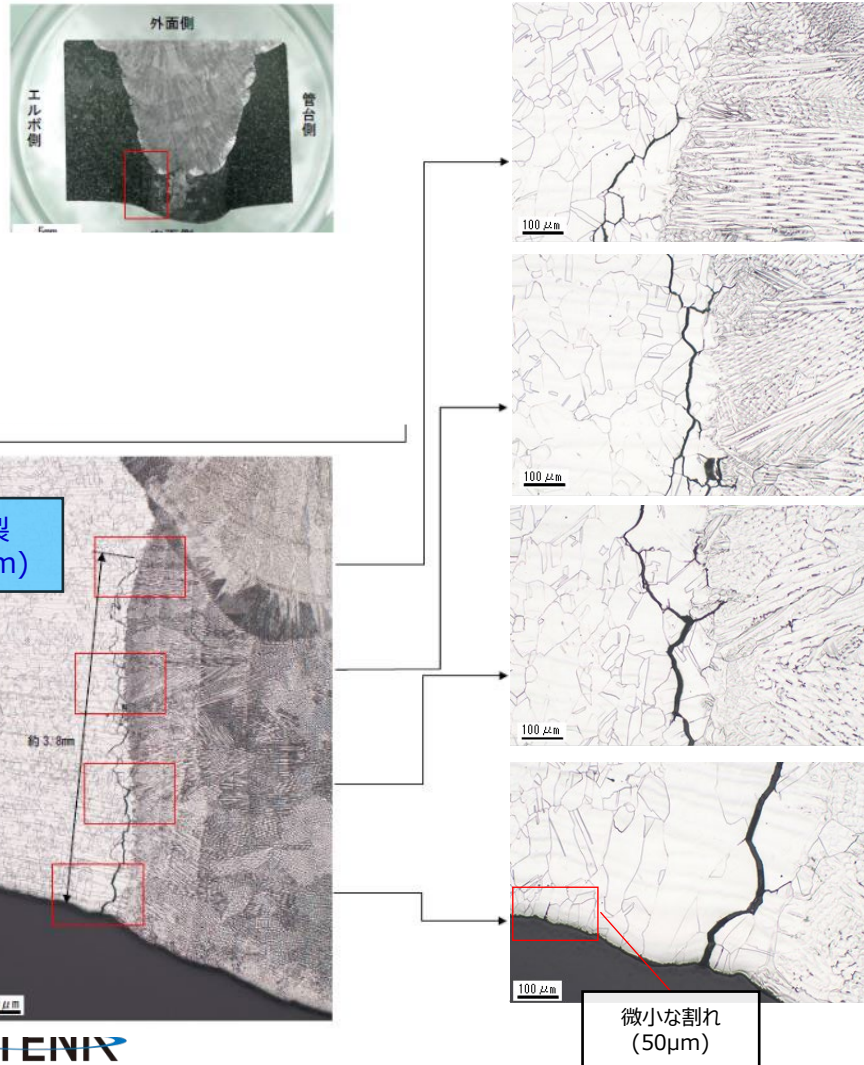
＜当該管0°エルボ側の断面ミクロ/マクロ観察結果＞

■ 比較管含む複数断面において、HAZ部極表層に1結晶粒に達しない深さの微小割れを確認。

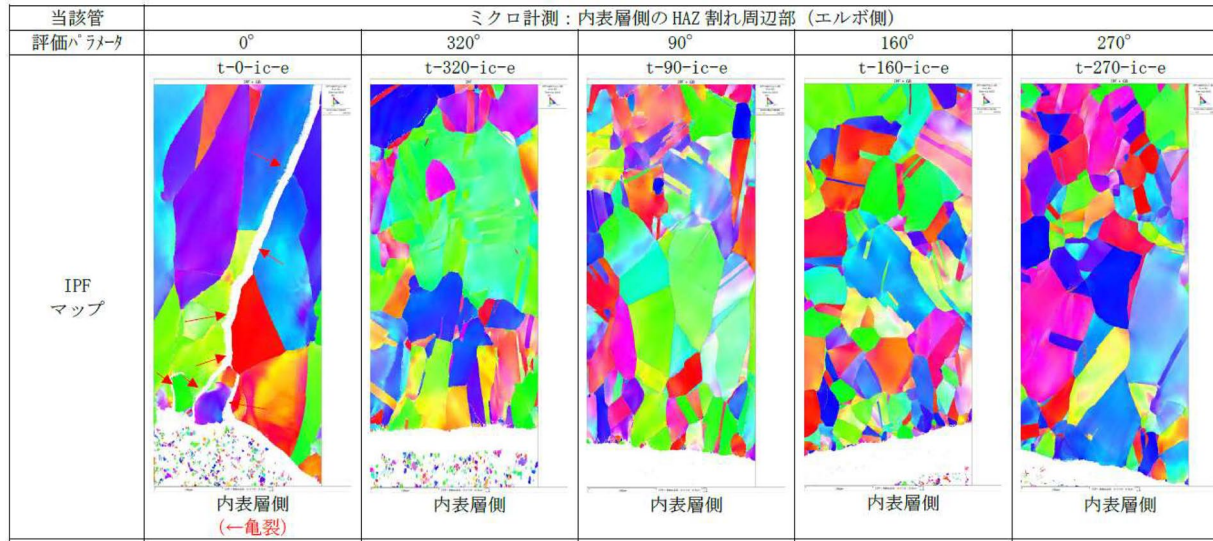
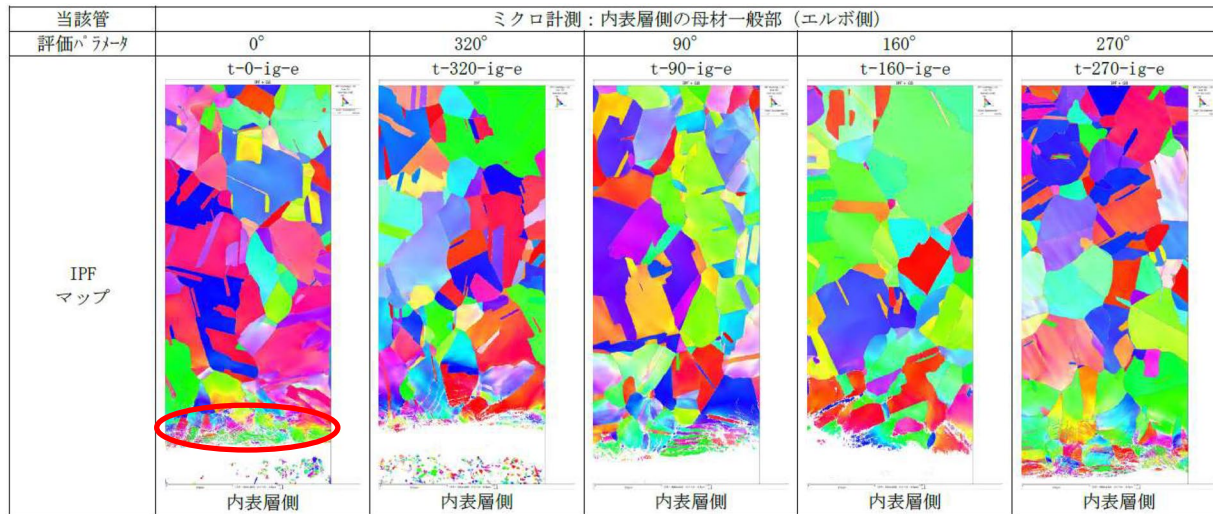
- 当該管の内表層側のエルボ側一般部では、シンニング加工の影響と考えられる結晶粒が大きく崩れた領域 (微細化層) が確認される。内部に進むにつれて、比較的均一な結晶粒 (100μm以下) であった。
- 当該管の内表面側のエルボ側HAZ部では、微細化層は認められない。内部に進むにつれて、比較的大きな結晶粒となっており、溶接の入熱により粗大化したものと考えられる。

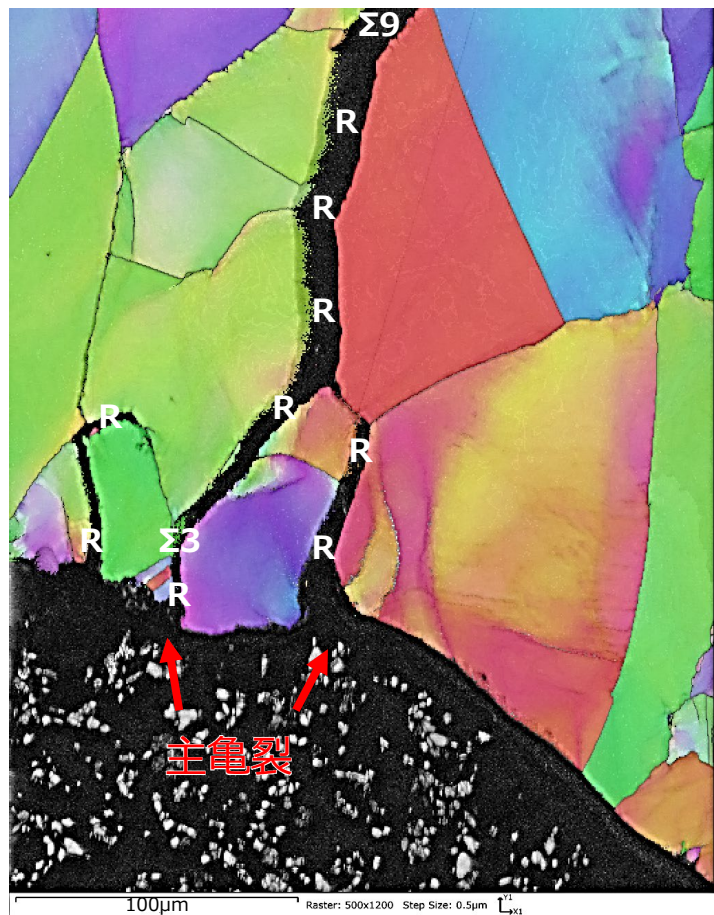
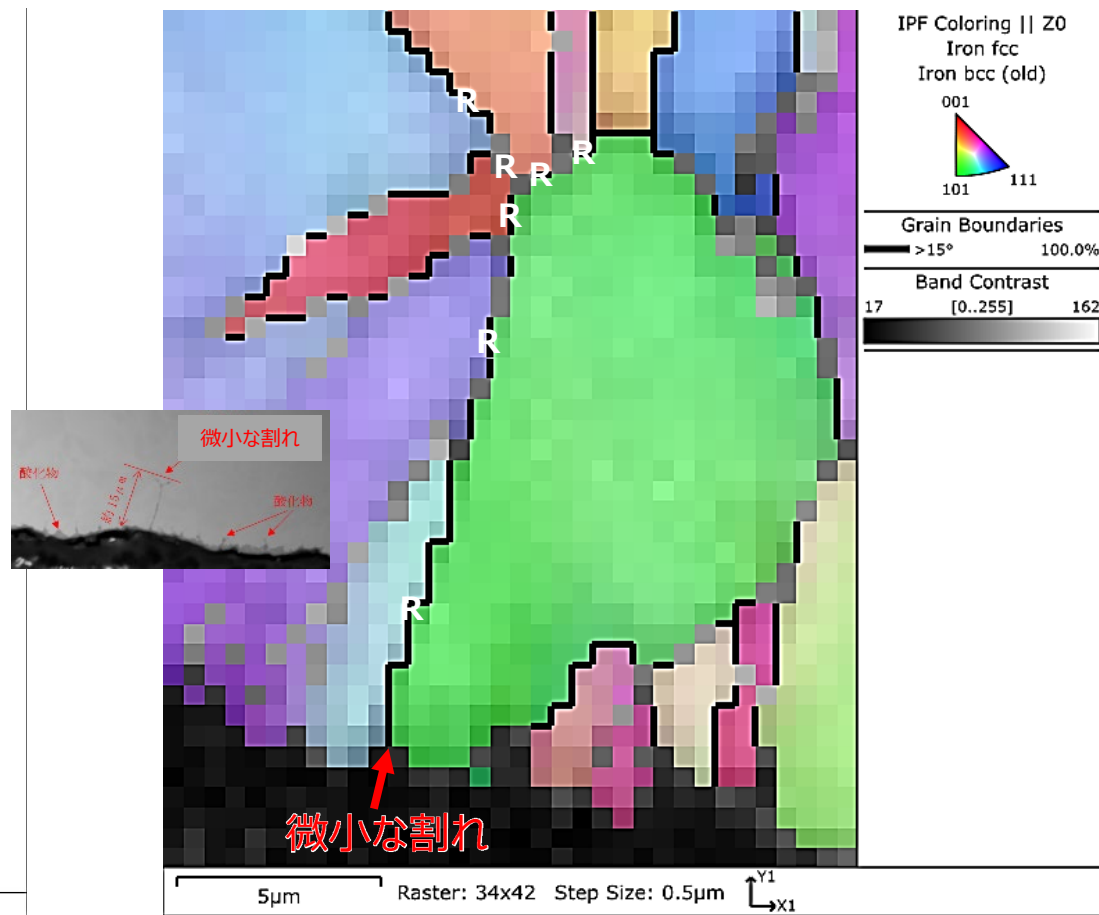
## 粒界性格の同定（主亀裂，微小な割れ：t-0-ic-e）

- 主亀裂および微小な割れ共に観察断面においてランダム粒界を起点に発生。
- **ランダム粒界は、結合力が弱く、亀裂発生が助長された可能性あり。**

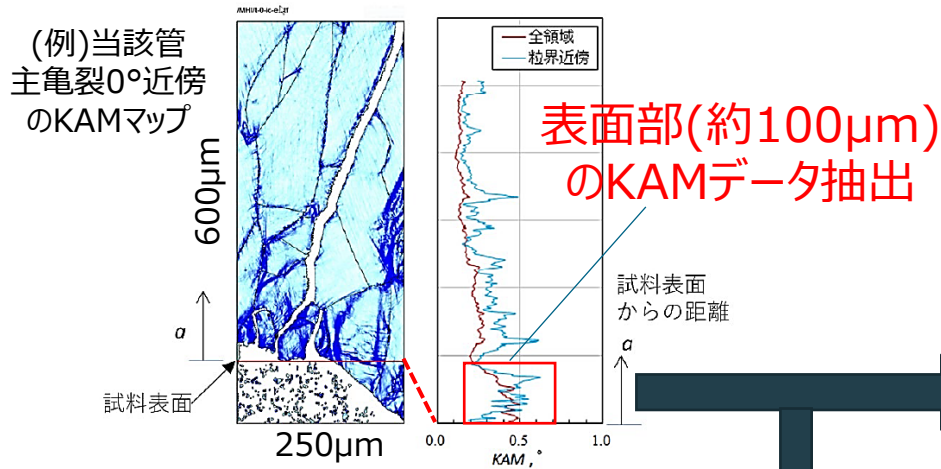
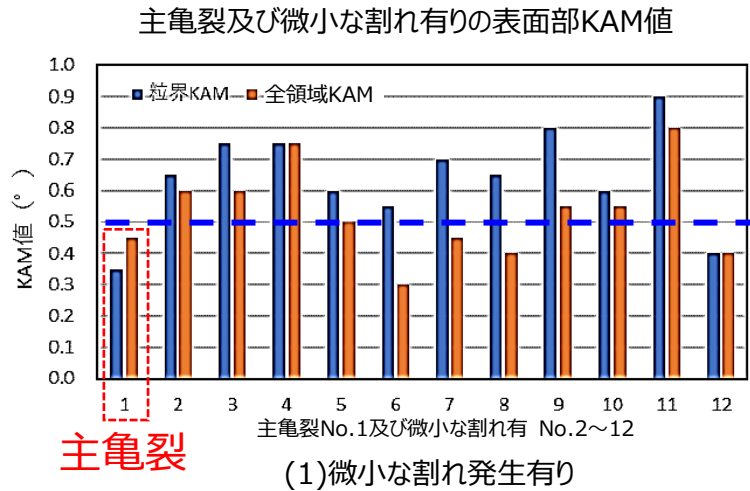
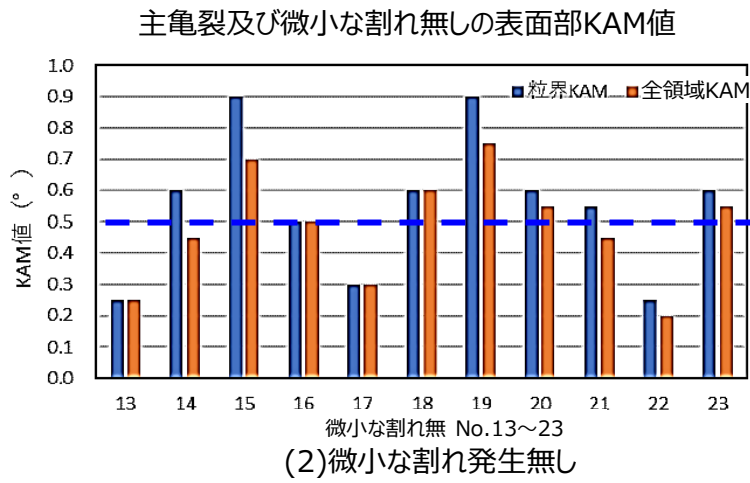
- **主亀裂と他部位のEBSD計測結果(KAM分布：ひずみの特異性)からは、明確な差異は認められない。※**
- ひずみ以外に、硬さ、残留応力、粒界性格や結晶粒径等の他因子との重畳も必要と考えられる。

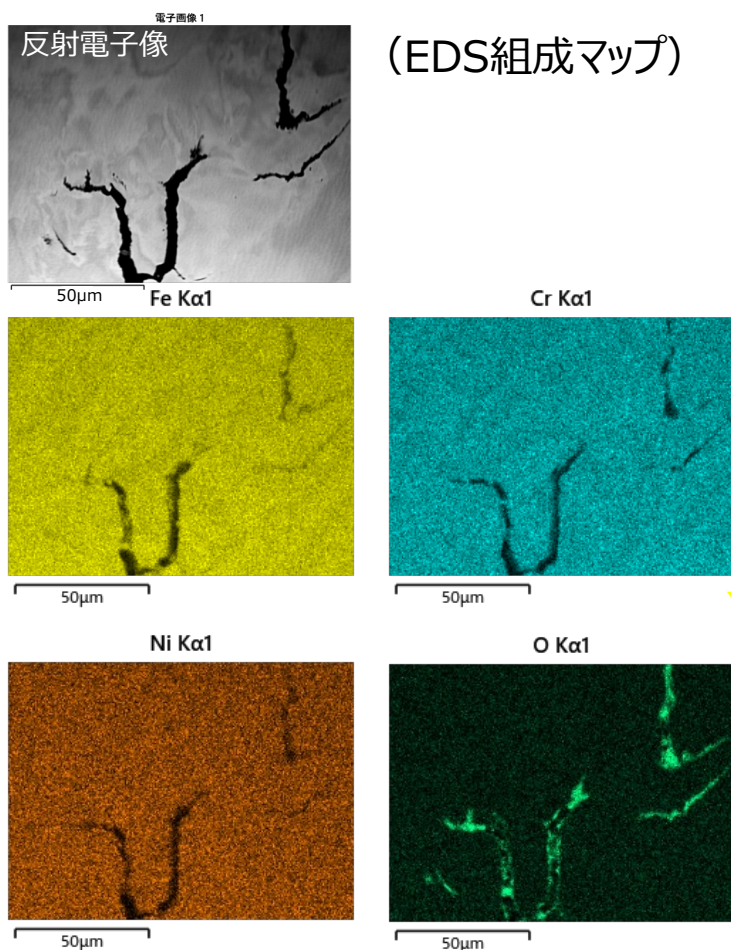
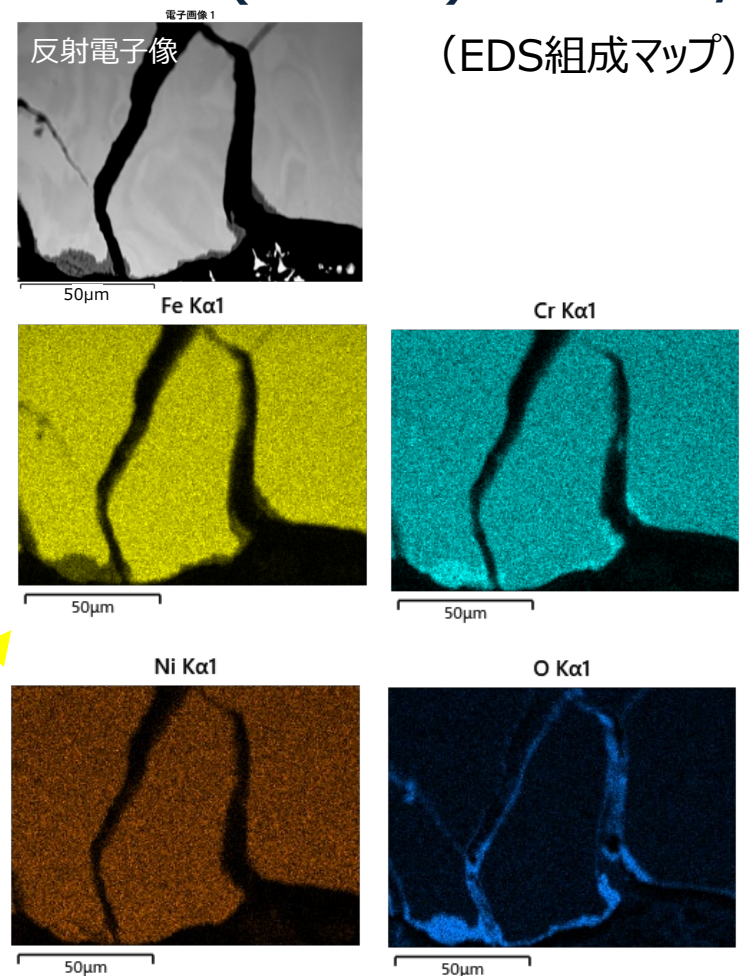
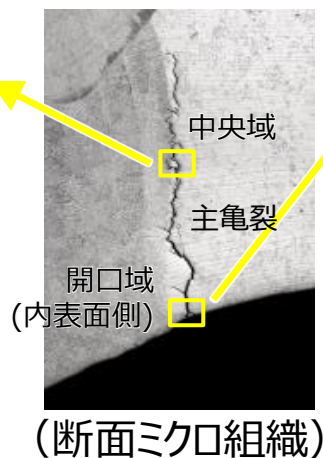
- 亀裂中央部では有意な酸素が検出されている。

- 内表面側の亀裂開口部で有意な酸素が検出されている。

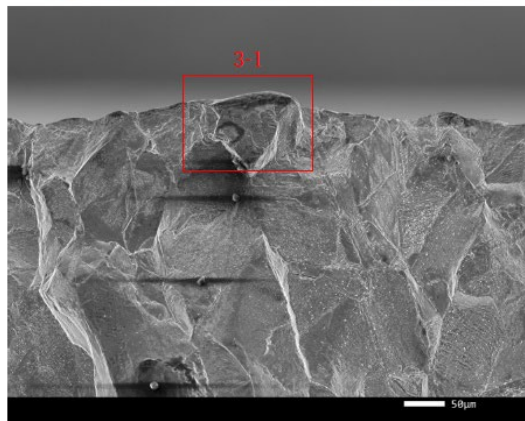
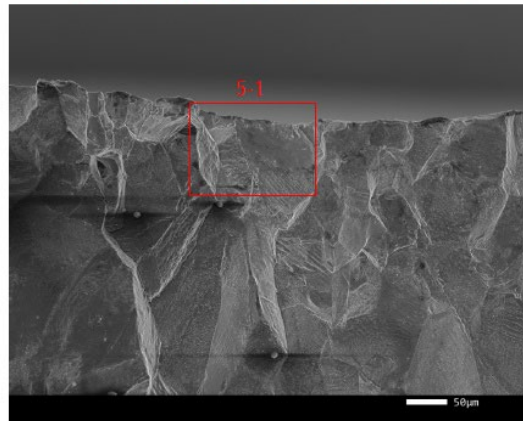
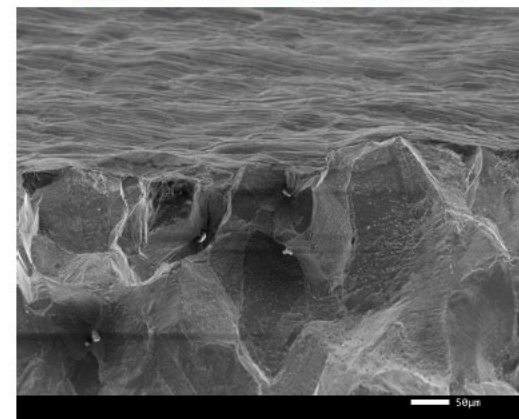
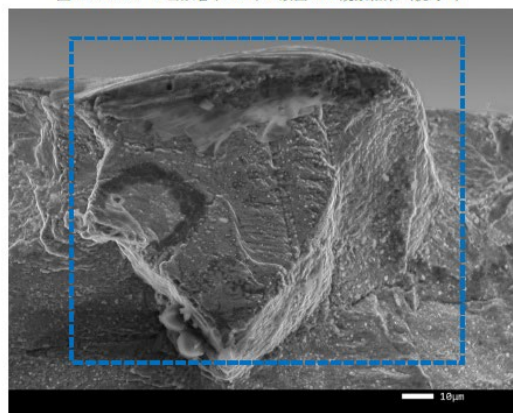
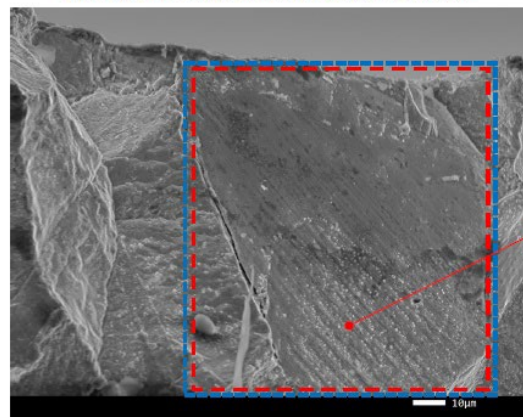
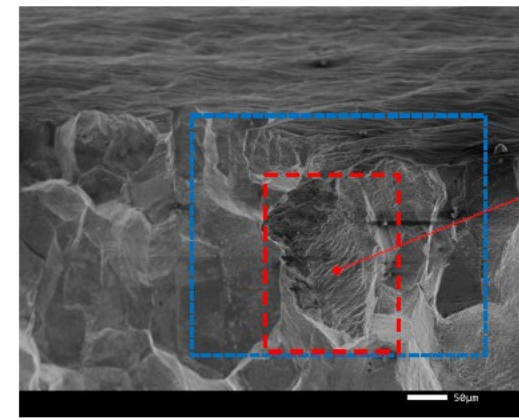
➤ 主亀裂の破面観察からは、溶接欠陥や、溶接欠陥に起因するような影響ある元素(P,S等)\*は認められなかった。

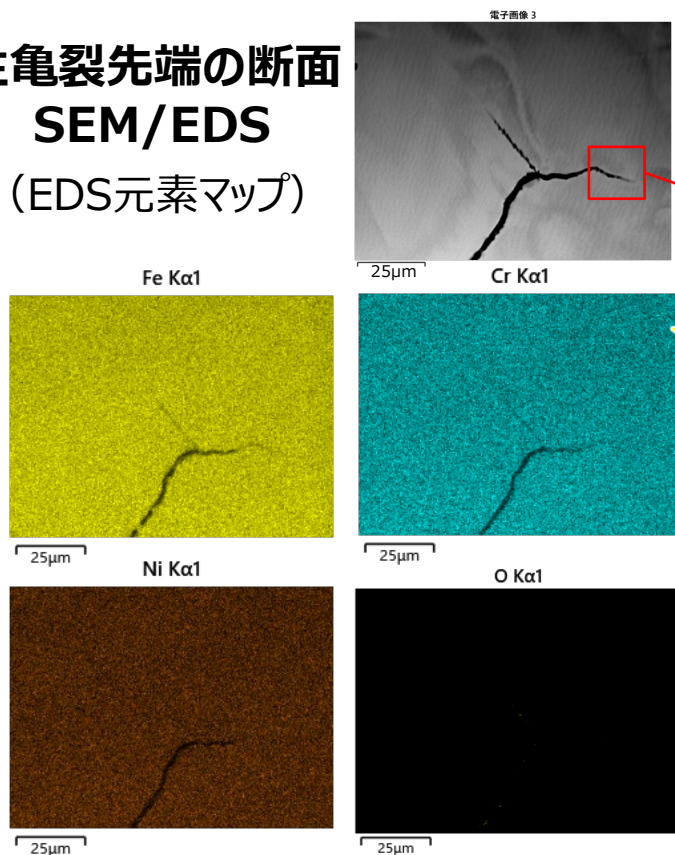
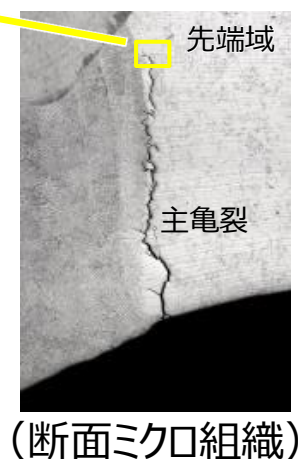
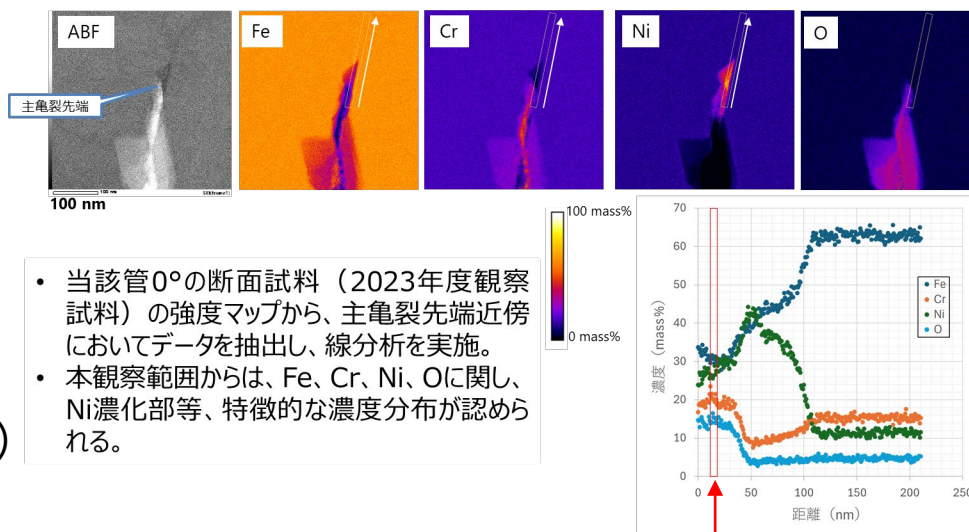
- 主亀裂先端の特徴を把握すべく、SEM/EDS元素マップに拠る元素確認、及び更に倍率の高いTEM-EDS定量マップを用いた線分析を実施。
- その結果、**主亀裂先端でEDS元素マップより有意な酸素は検出されず、またSTEM-EDS定量マップではNi濃化が認められ、主亀裂の進展性が示唆された。**

- 当該管0°の断面試料（2023年度観察試料）の強度マップから、主亀裂先端近傍においてデータを抽出し、線分析を実施。
- 本観察範囲からは、Fe、Cr、Ni、Oに関し、Ni濃化部等、特徴的な濃度分布が認められる。

- 主亀裂先端では有意な酸素が検出されていない。  
➤ 進展性を示唆

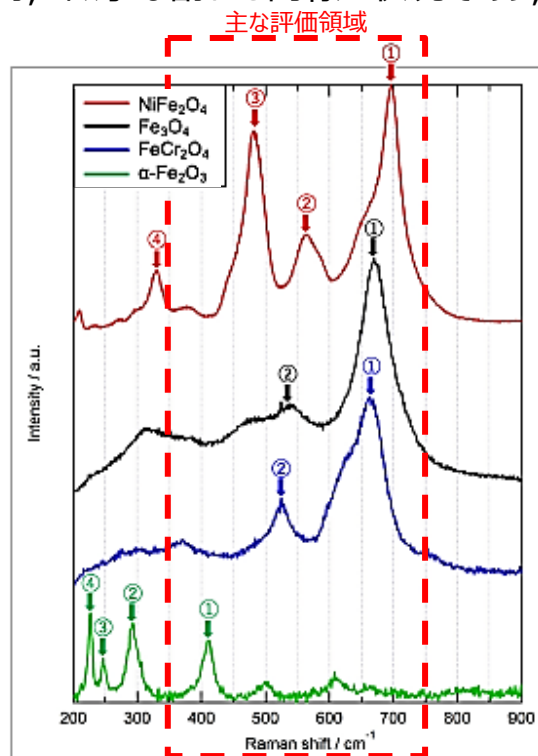
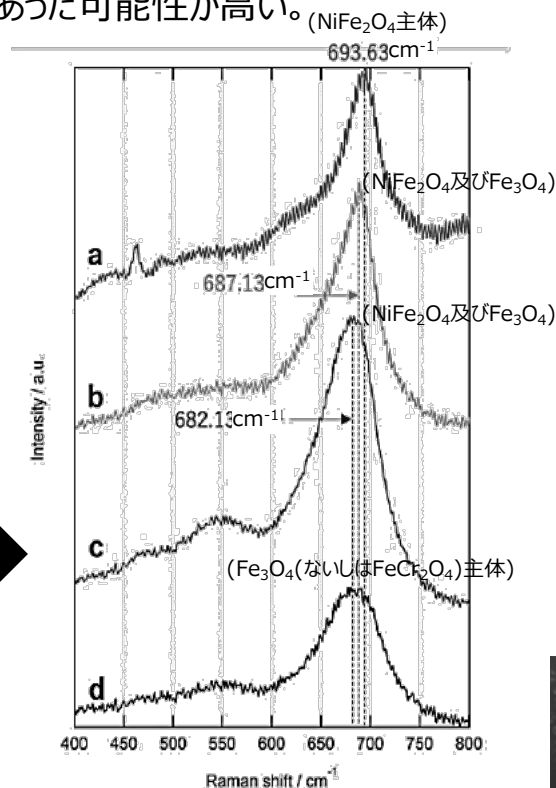
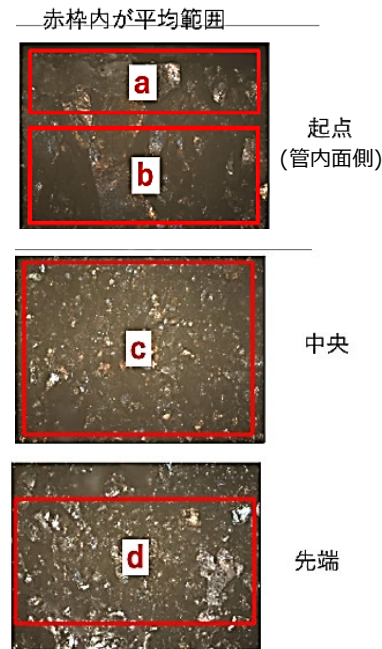
当該管0°近傍主亀裂(T-2-2) 破面ラマン分析結果

- 酸化被膜特性として、内表面側になる起点部に $\text{NiFe}_2\text{O}_4$  (及び $\text{Fe}_3\text{O}_4$ )が形成され、中央部及び先端部に進むにつれて $\text{Fe}_3\text{O}_4$  (ないしは $\text{FeCr}_2\text{O}_4$ )が主体であり、一般的なPWR一次系環境において形成される酸化被膜特性と差はなかった。
- 尚、微小な割れも同様の状況であり、同じ環境で形成されたものであった可能性が高い。

- 水質環境に伴う酸化被膜形態に特異な状況は確認されなかった
- 一般的なPWR一次系環境で生じたものであり、**水質の違いによる影響はないものと推定**

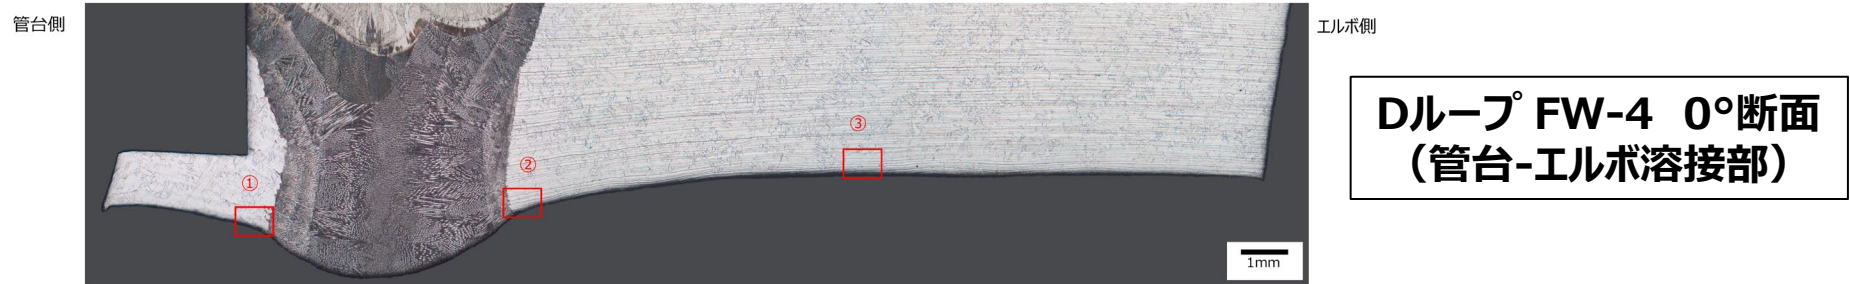
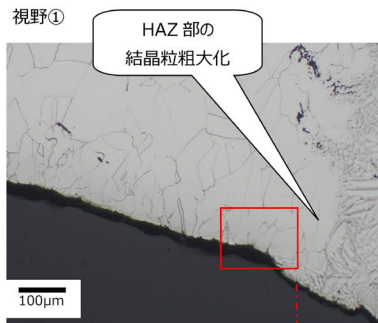
- 大飯3号当該管と同一部位の大飯4号の溶接部に亀裂は認められなかった。
- HAZ部の溶接境界近傍では、結晶粒が粗大化。但し、大飯3号当該部で確認された程の大きさではない。
- 一部粒界酸化部が認められるが、大きさは3号に比べて小さく、また、微小な割れは認められない。

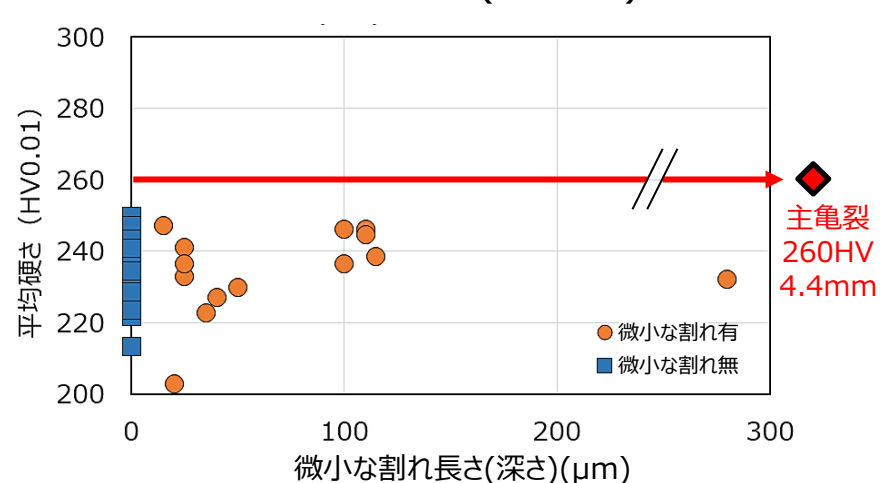
微小な割れの深さと硬さ(平均値)との関係

- ▶ 主亀裂(303HV最大※, 260HV平均※)は、複数認められている微小な割れに比べて硬さが大きい。
- ▶ 微小な割れ発生には通常配管の硬さよりも硬化(200~250HV)が必要と考えられるが、微小な割れ長さに対する周辺硬さとの関係性は乏しい。

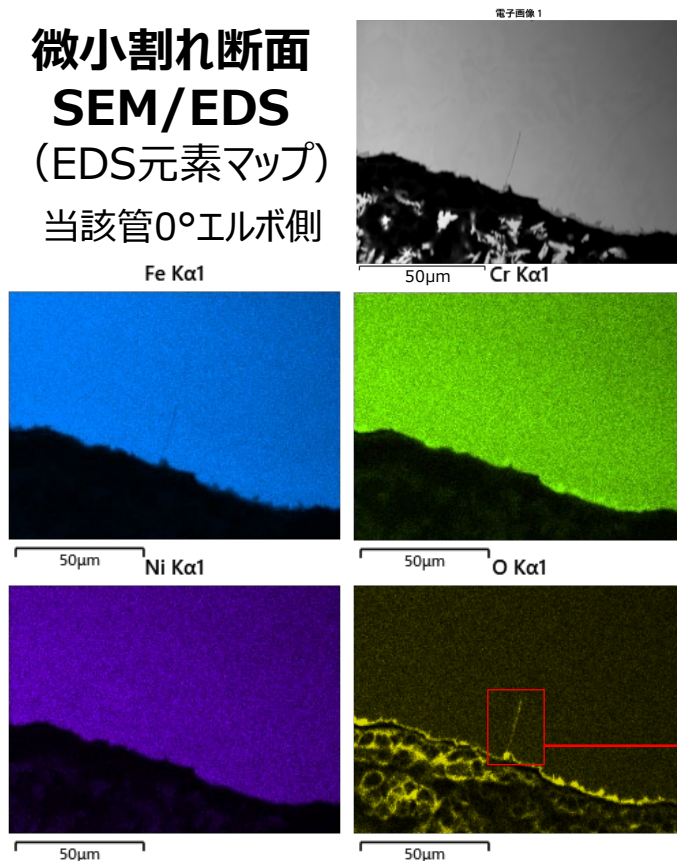
当該管0°エルボ側

- 微小割れでは先端まで酸素が検出されている。

➤ 長時間の停滞を示唆

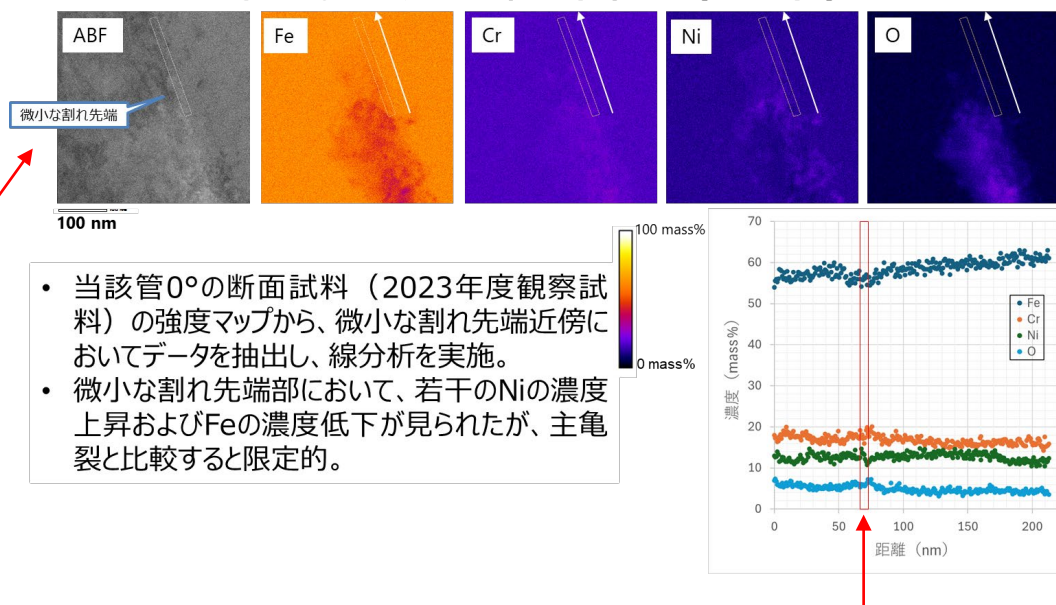
微小な割れ先端の線分析結果 (50万倍)

- 当該管0°の断面試料（2023年度観察試料）の強度マップから、微小な割れ先端近傍においてデータを抽出し、線分析を実施。
- 微小な割れ先端部において、若干のNiの濃度上昇およびFeの濃度低下が見られたが、主亀裂と比較すると限定的。

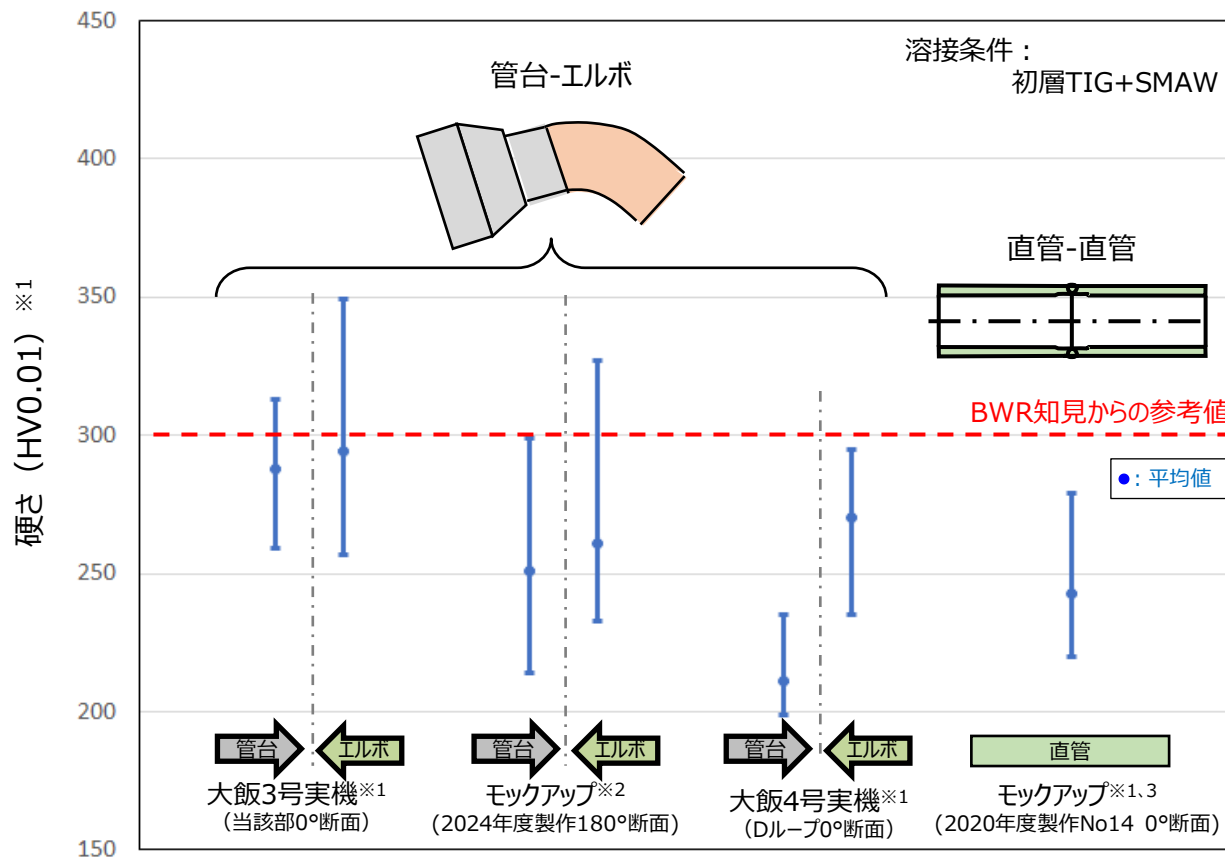
- 板厚が大きく剛性の高い管台とエルボの継手と初層TIG（大入熱）+2層目以降SMAW（小入熱）の場合、327HV0.01となり、当該管に相当する硬さになることが確認された。

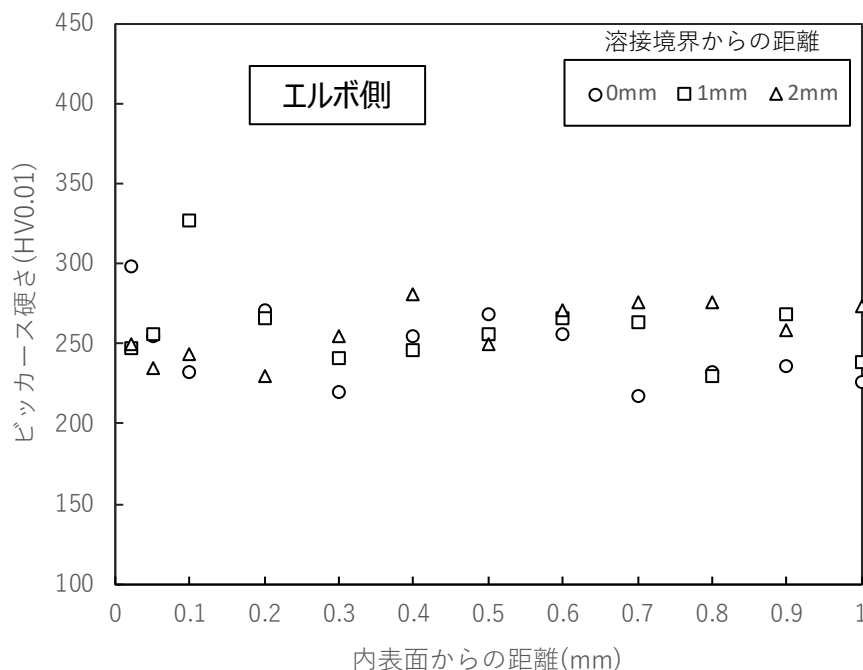
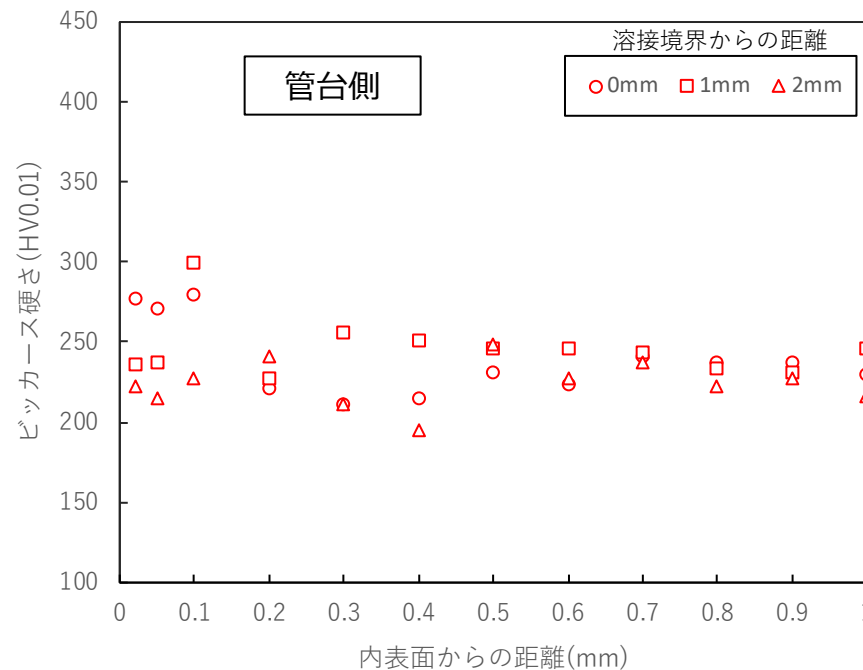
- 実機と同等の管台、エルボを用い、初層入熱大（TIG）、2層目以降入熱小（SMAW）にてモックアップ（2024年度製作）を製作し、硬さ計測を実施。
- 溶接部近傍において、エルボ側の内表面が硬化する傾向が確認され、硬さは最大で327HV0.01であった。

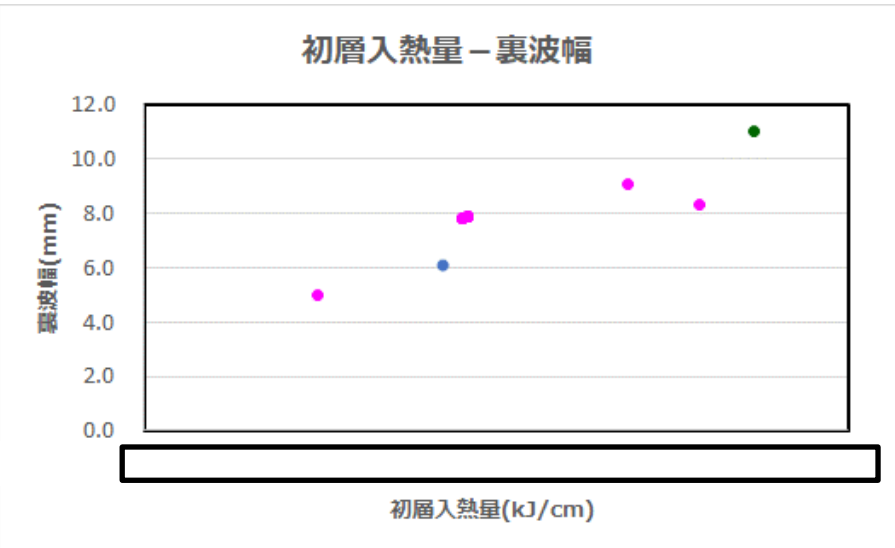
- 初層入熱量と硬さの相関を2024年度製作のモックアップを含めて、管台-エルボについても評価。
- **初層入熱量が大きくなると、硬さが上昇する傾向にあることが確認された。**
- また、溶接入熱が大きくなると、裏波幅が広くなり、裏波幅と硬さの相関も確認された。
