# 大飯3号機加圧器スプレイライン配管における 亀裂を受けて実施している知見拡充結果および その結果を踏まえた供用期間中特別検査の 今後の取り扱いについて

原子力エネルギー協議会  
(ATENA)

2025年 3月 5日

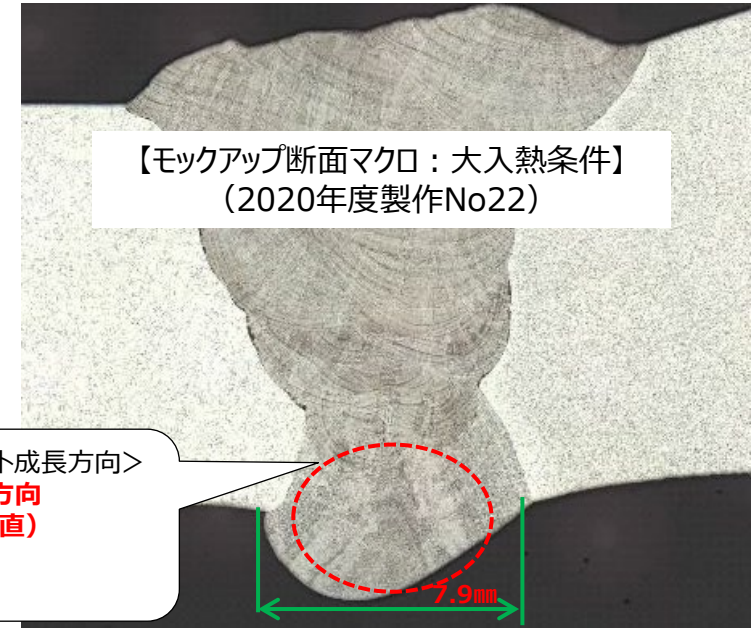
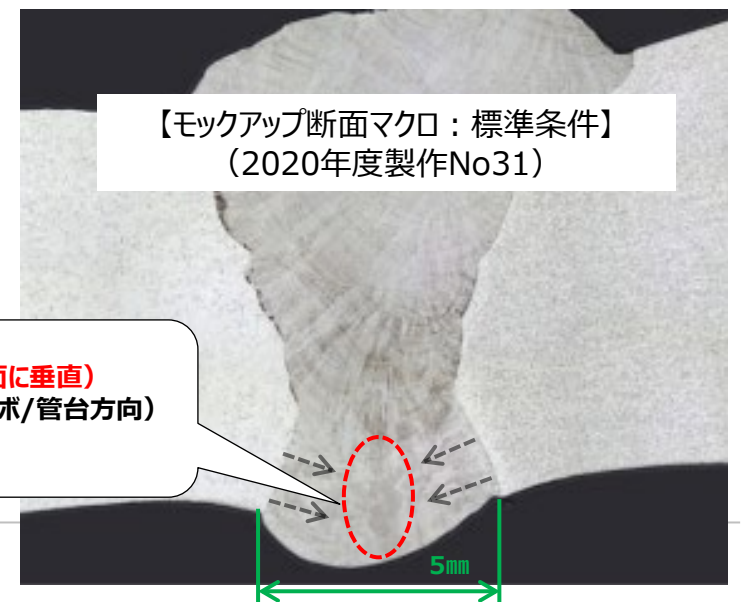
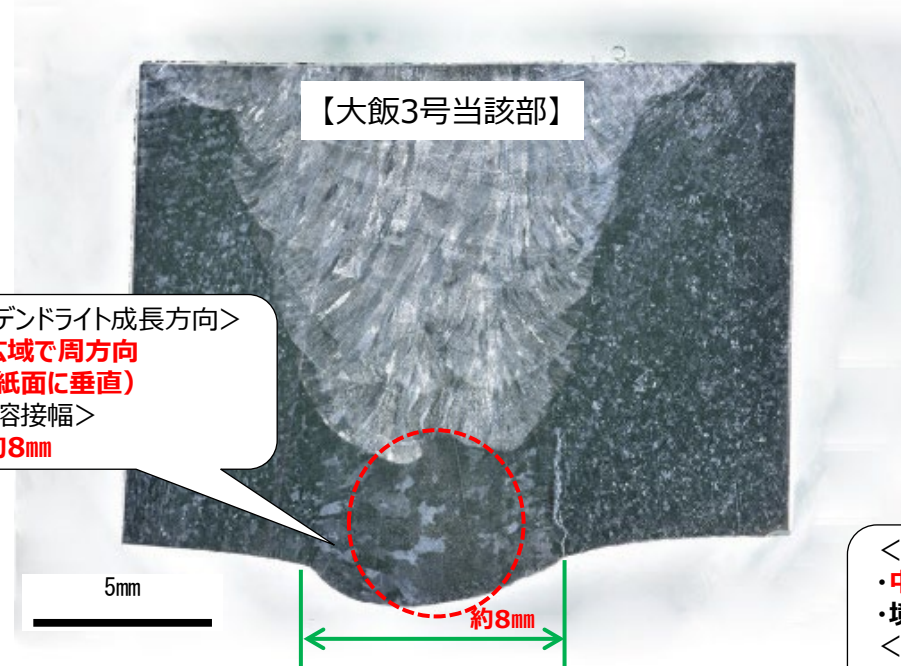
- 大飯3号当該部の特徴は、デンドライト成長方向が周方向であり、また、溶接幅が広い状況であり、溶接入熱が大きかった（溶接速度が遅い）ことが示唆される。
- 初層大入熱で製作したモックアップ(2020年度製作)の断面マクロ観察より、大飯3号当該部と同様のデンドライト成長方向、かつ、溶接幅であることを確認。  
⇒大飯3号当該部も大入熱であったことを示唆。

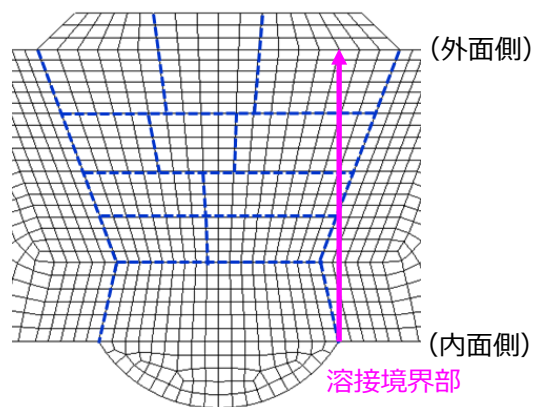
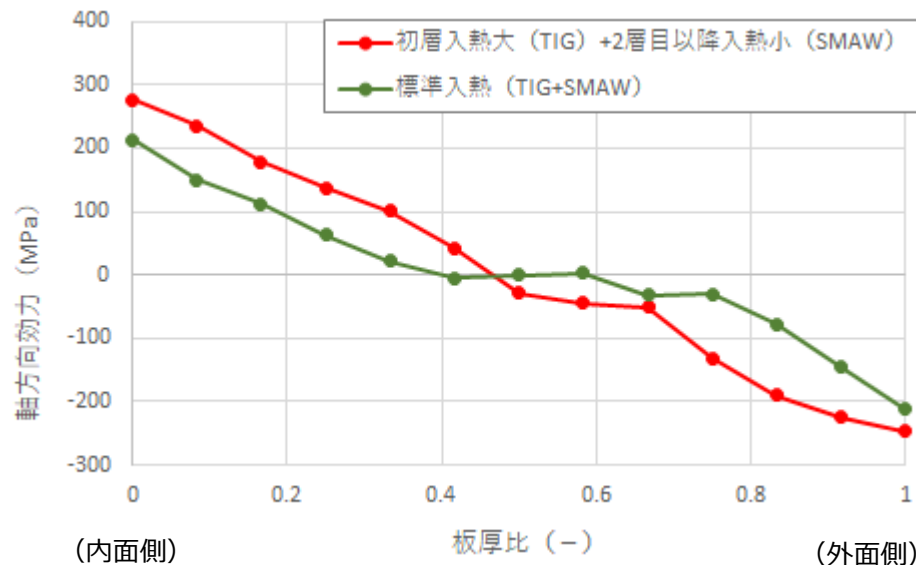
4B配管における軸方向残留応力分布

- 大飯3号当該部に想定される溶接（初層入熱大（TIG）+2層目以降入熱小（SMAW））における残留応力解析を実施。
- 大飯3号事象発生当初検討していた残留応力分布（標準入熱：TIG+SMAW）に比べ、内表面側の応力が高くなる傾向を確認。
- 亀裂発生当該部は、溶接入熱の影響により残留応力も高かった可能性が考えられる。

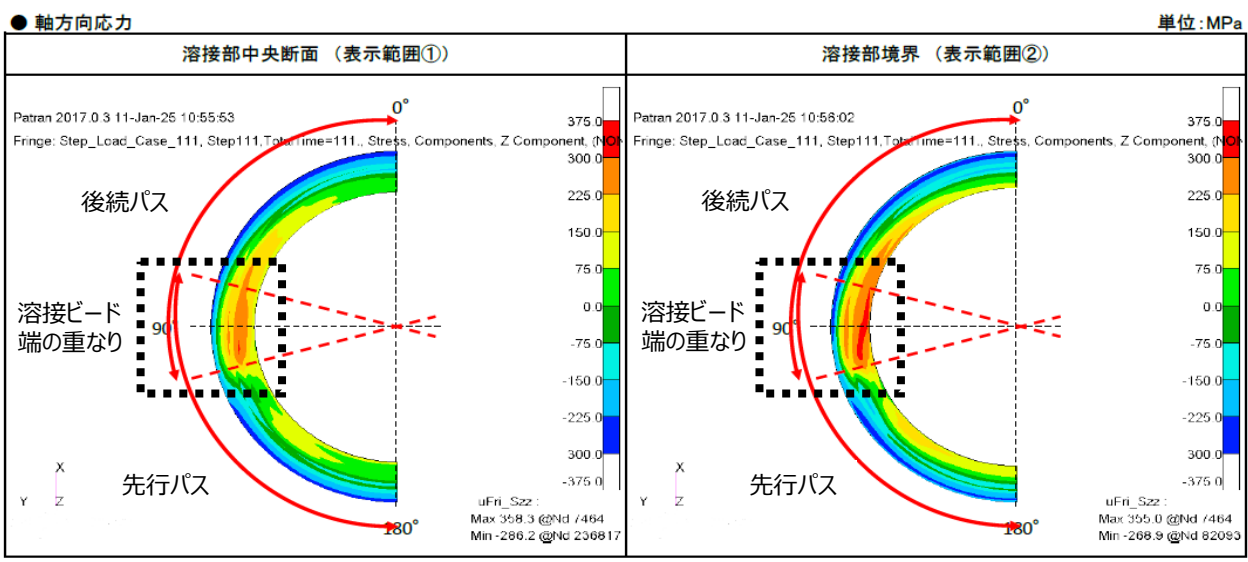
- 溶接ビード端の重なりが各パス毎、同位置となる条件で、影響が顕著になるように設定した。
- 溶接ビード端の重なり範囲 (90±15°) に対して、配管内表面側の溶接境界部で高い引張応力が認められた。
- 溶接ビード端の重なり2回目 (図中の後続パス) の入熱範囲の終端の先部分には圧縮応力が認められた。

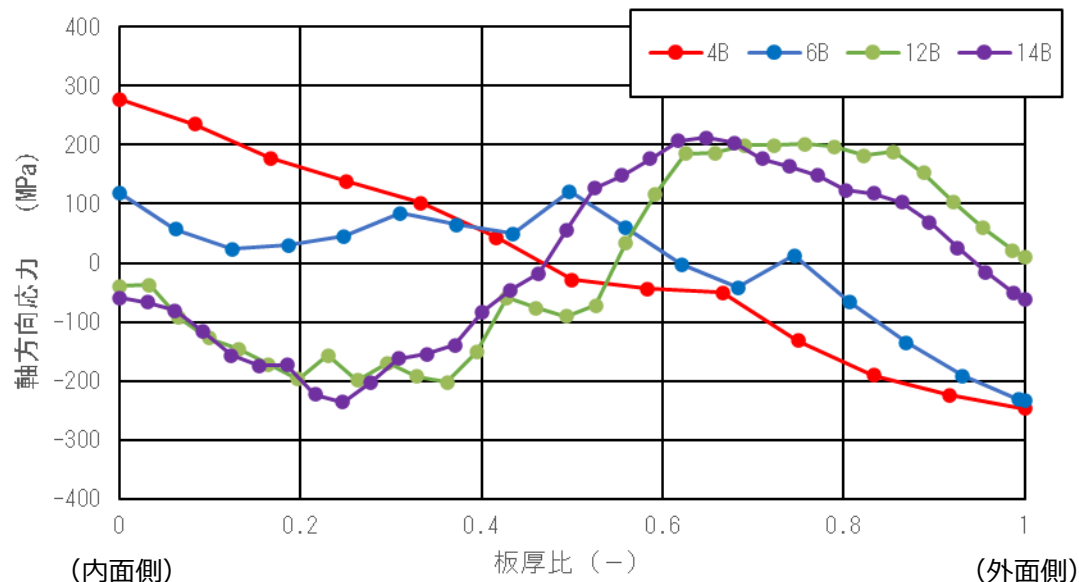
各配管における軸方向残留応力分布

- 4B,6B,12B,14B配管に対し、初層入熱大（TIG）＋2層目以降入熱小（SMAW）による溶接施工を考慮した溶接残留応力解析を実施し、亀裂進展評価用の残留応力データベースを作成。
- 溶接境界部における軸方向応力について、4B,6Bでは内面側引張、外面側圧縮の傾向、12B,14Bでは板厚の約半分までは圧縮、外面側は引張の傾向を示すことが確認された。
- この結果から、12B、14Bは4B、6Bに比べて亀裂が発生する可能性は小さいものと想定される。

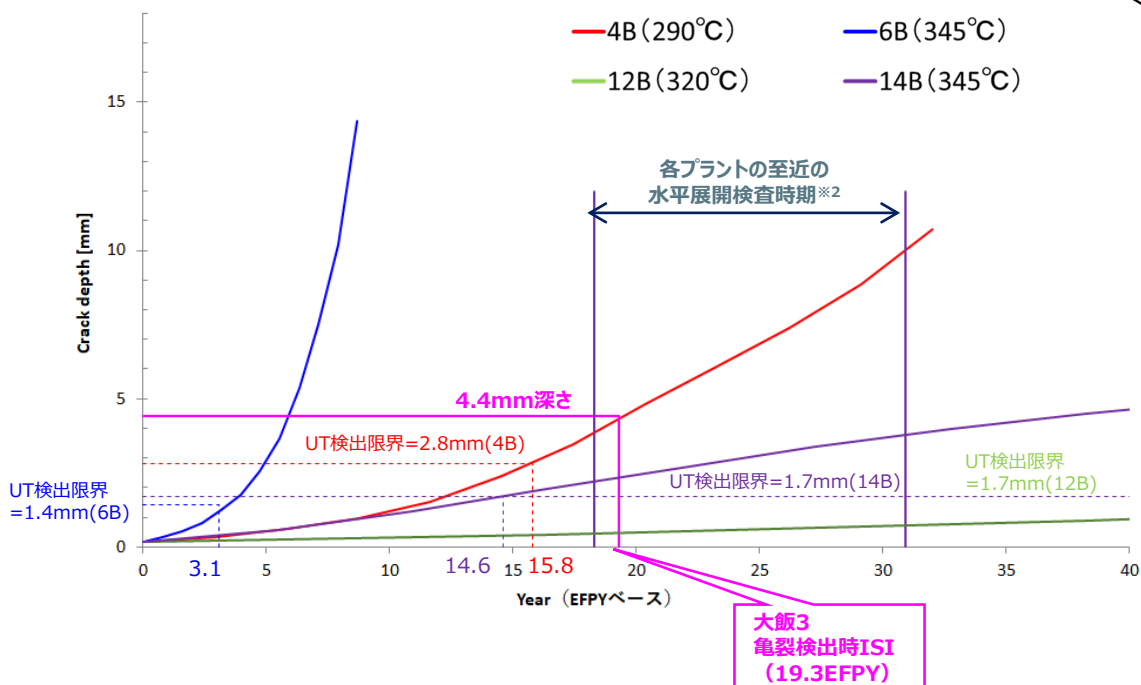
- 配管口径に応じた残留応力分布の違いが亀裂進展に及ぼす影響を感度解析により確認した。
- 仮に大飯3号と同様な割れが存在すれば、4Bと6Bは比較的速く進展し、4Bでは15.8EFPY、6Bでは3.1EFPY程度でUT検出限界以上に達すると推定される。この結果を踏まえると、水平展開検査により既に亀裂を検出できているはずであるが、実際にはどのプラントでもUT指示は認められていない。また、12Bと14Bについては、運転中応力を考慮しても高い引張応力とはならないため、4Bおよび6Bよりは亀裂進展が遅い傾向にある。

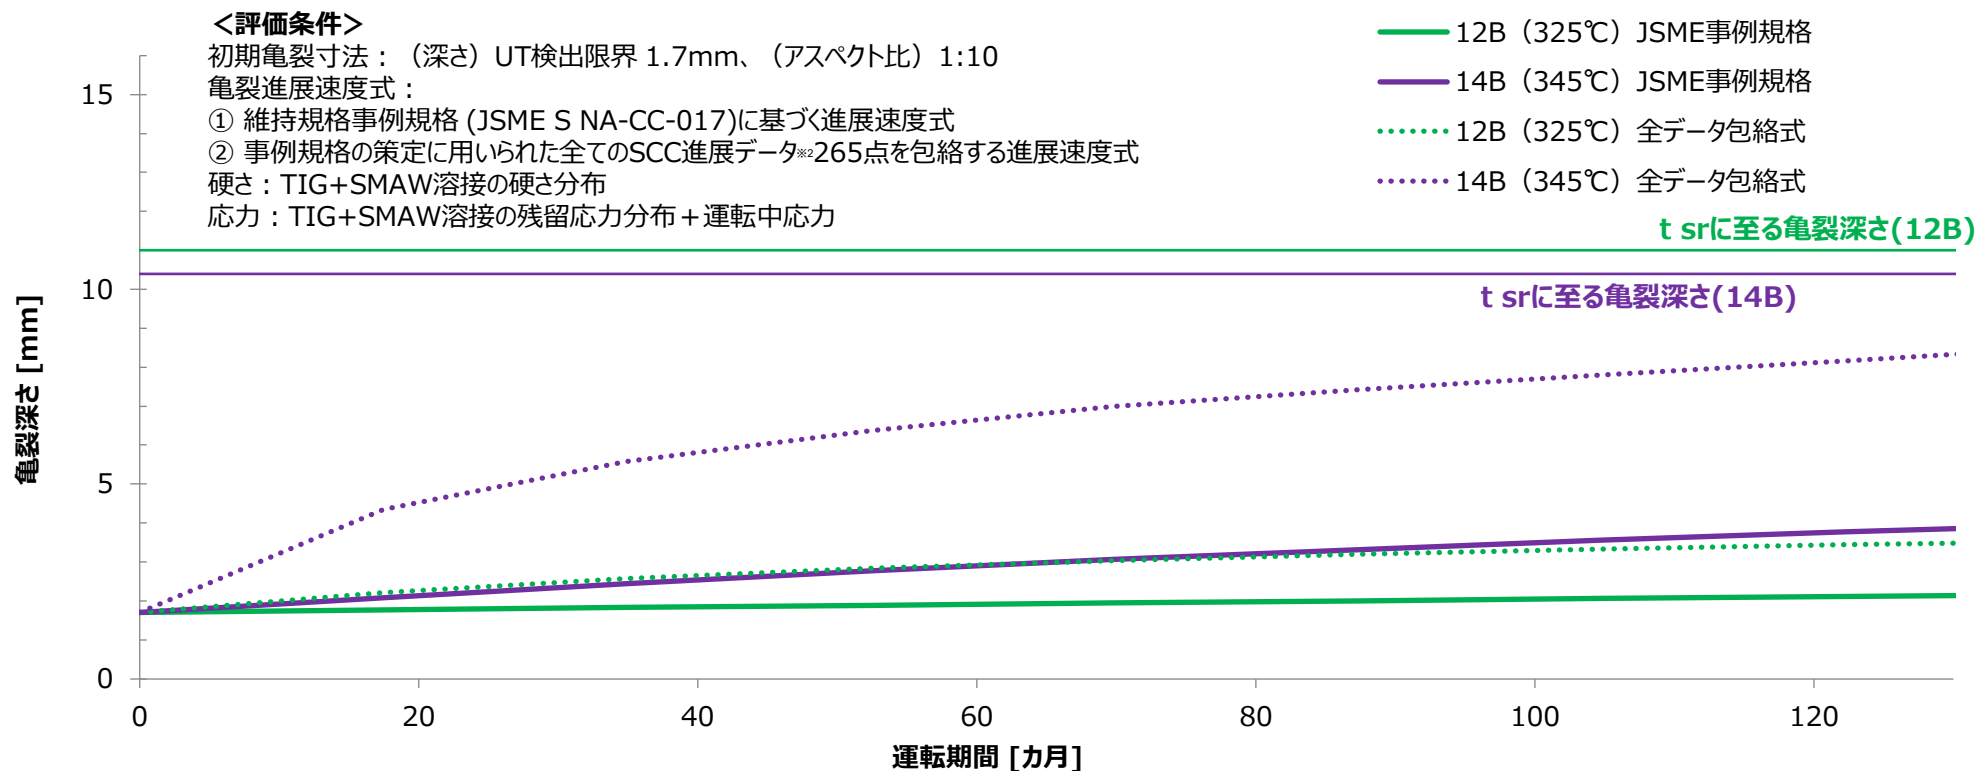
- 添付-22の通り、JSME事例規格※<sup>1</sup>を用いた感度解析にて亀裂がほとんど進展しなかった12Bおよび14Bに対して、亀裂進展速度式に対する感度を確認するため、極めて保守的な評価として、全ての進展データを包絡した条件で進展傾向を確認した。
- SCC進展データには、材料の違いや試験方法、測定誤差等によるばらつきが含まれ、全ての進展データを包絡した式は、これらのばらつきに起因する偶然的な上振れを強く含み、SCC進展挙動に対する物理的な代表性を持たないことから通常用いられることはないが、上記のような極めて保守的な評価においても、大口径配管(12B、14B)の亀裂進展傾向は緩やかであった。
