PWR1次系ステンレス鋼配管粒界割れ 発生・進展メカニズムの知見拡充成果について

原子力エネルギー協議会
(ATENA)

2026年1月22日

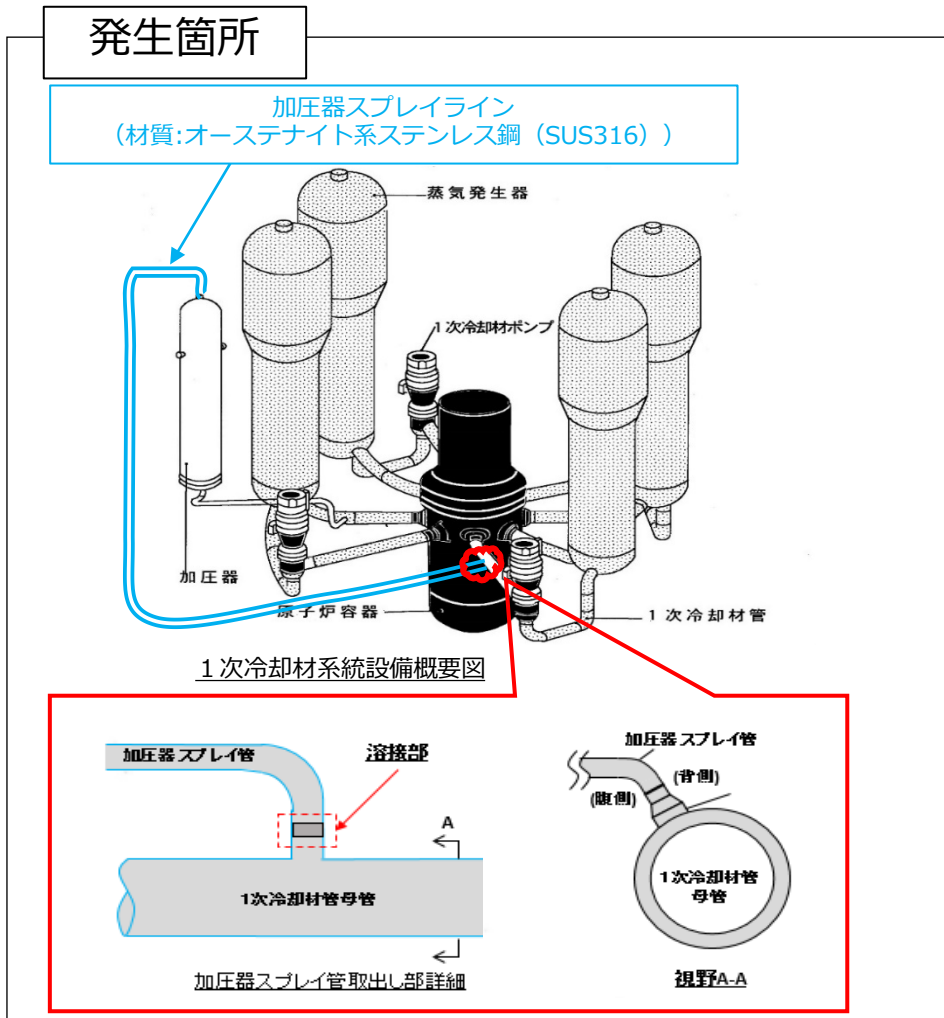
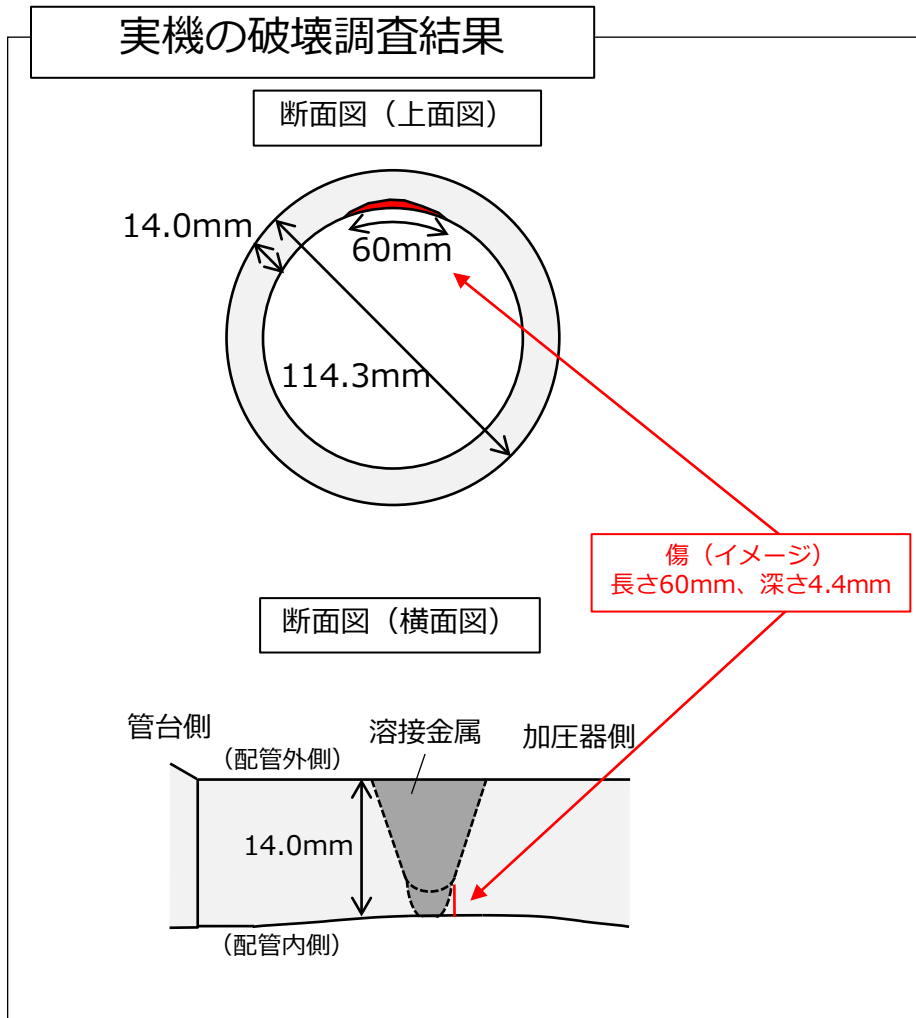
本検討の発端となった大飯発電所 3号機加圧器スプレイ配管溶接部での事象の概要を以下に示す。

➤ 供用期間中検査 (ISI) にて、加圧器スプレイラインの1次冷却材管台と管継手 (エルボ部) の配管溶接部に有意な指示が認められた。その後の破壊調査により、**溶接熱影響部にて長さ60mm、深さ4.4mmの亀裂**があることが明らかとなった。

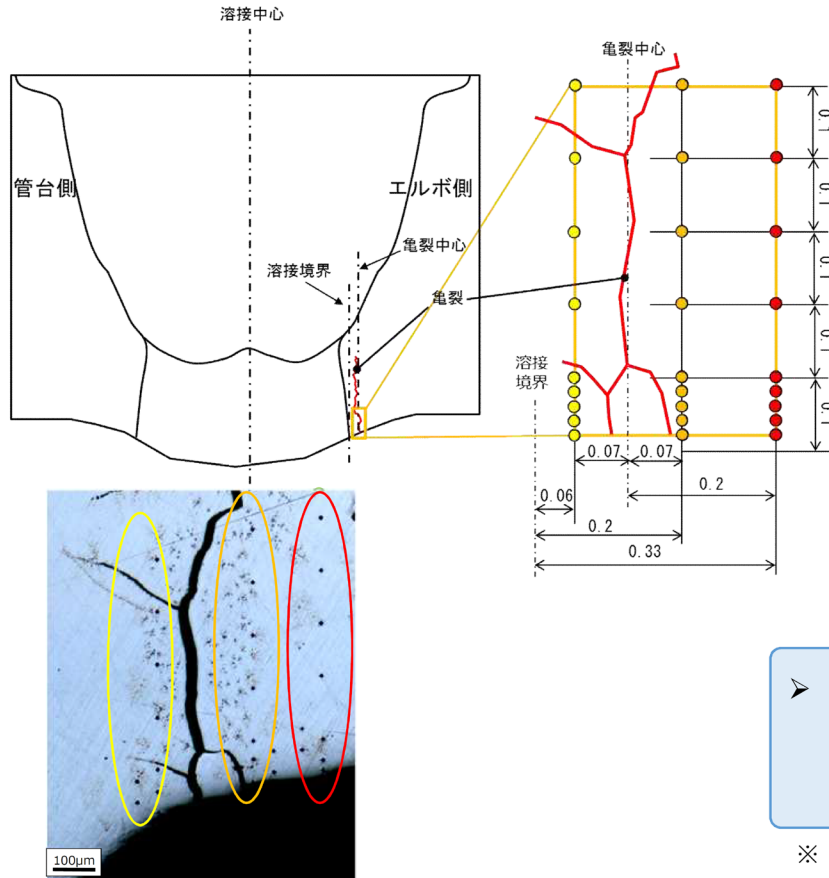
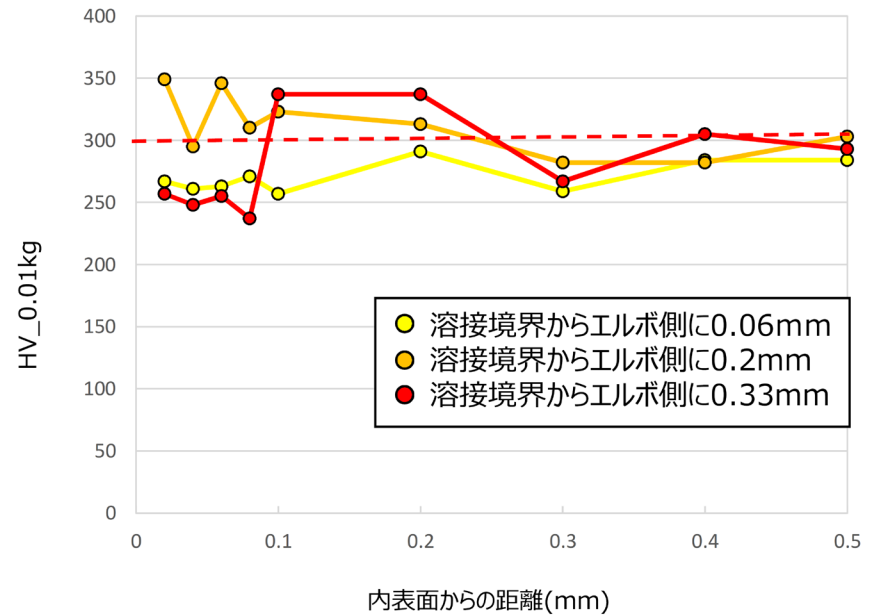
図2：硬さ計測結果

➤ 亀裂近傍（溶接境界から0.2mm）では、内表面近傍の硬さは約350HVの領域も確認されており、強加工SCC発生の知見※のある値（300HV）を超えていた。

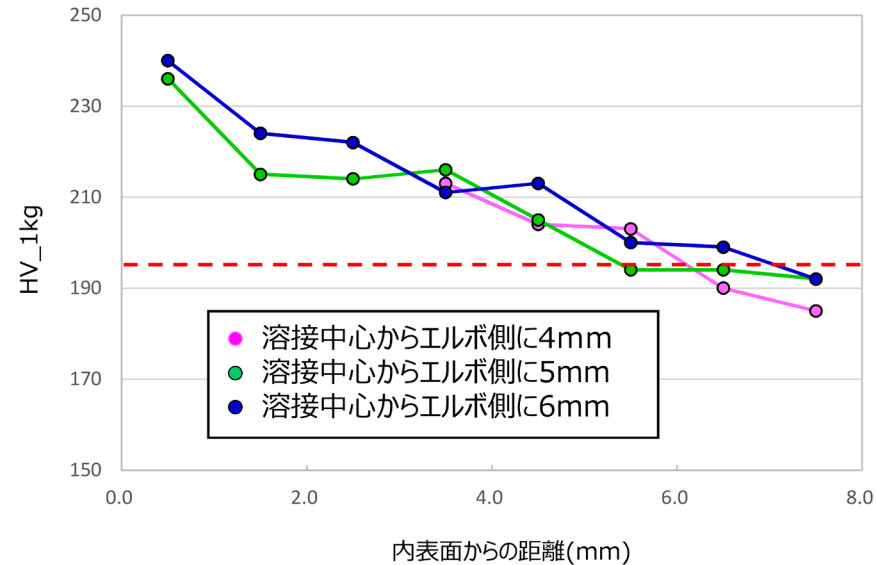
図2：硬さ計測結果

- 亀裂周辺（溶接中心から4mm、5mmのデータのうち、内表面から0.5～5.5mm）では、硬さは200～240HV程度であり、強加工SCC進展の知見※のある値（195HV）を超えていた。

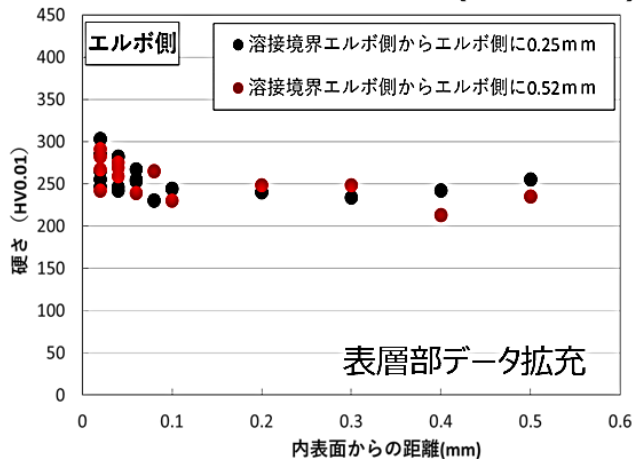
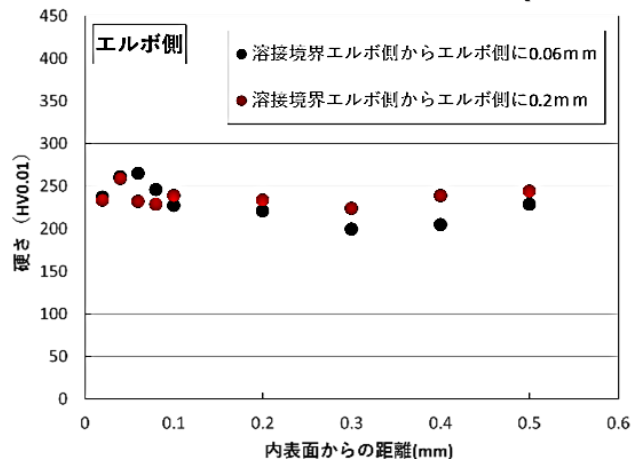
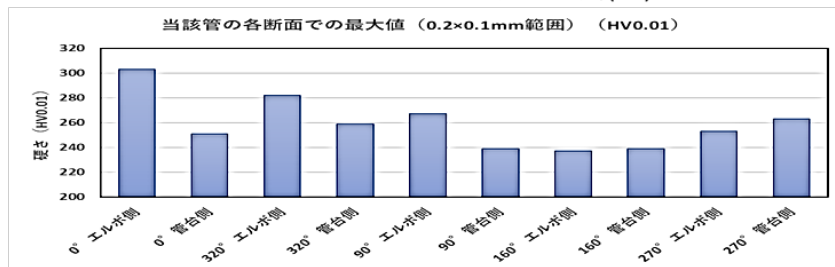
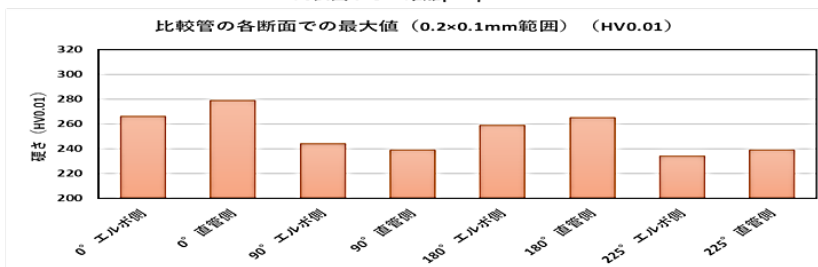
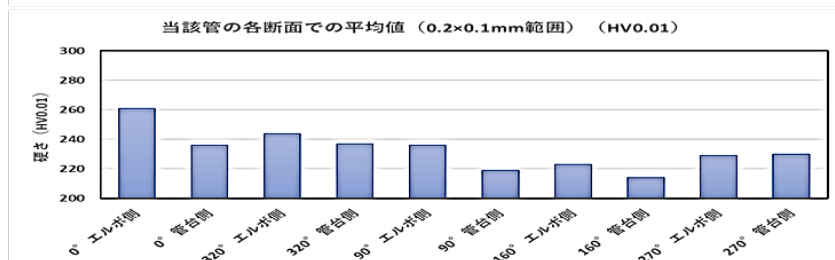
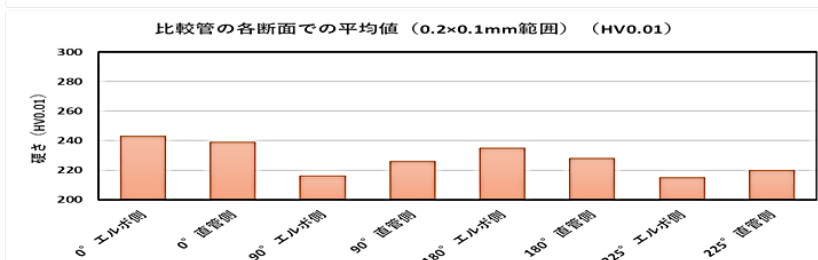
当該管0°エルボ側の硬さ計測(HV0.01)

- ミクロ硬さ(HV0.01)からは、比較管0°エルボ側、また、他の断面と比べても当該管0°エルボ側の主亀裂周辺での内表面側では硬化(最大303HV0.01)の傾向が大きかった。
- **当該管0°の主亀裂の発生には、硬さが影響している可能性が高い。**

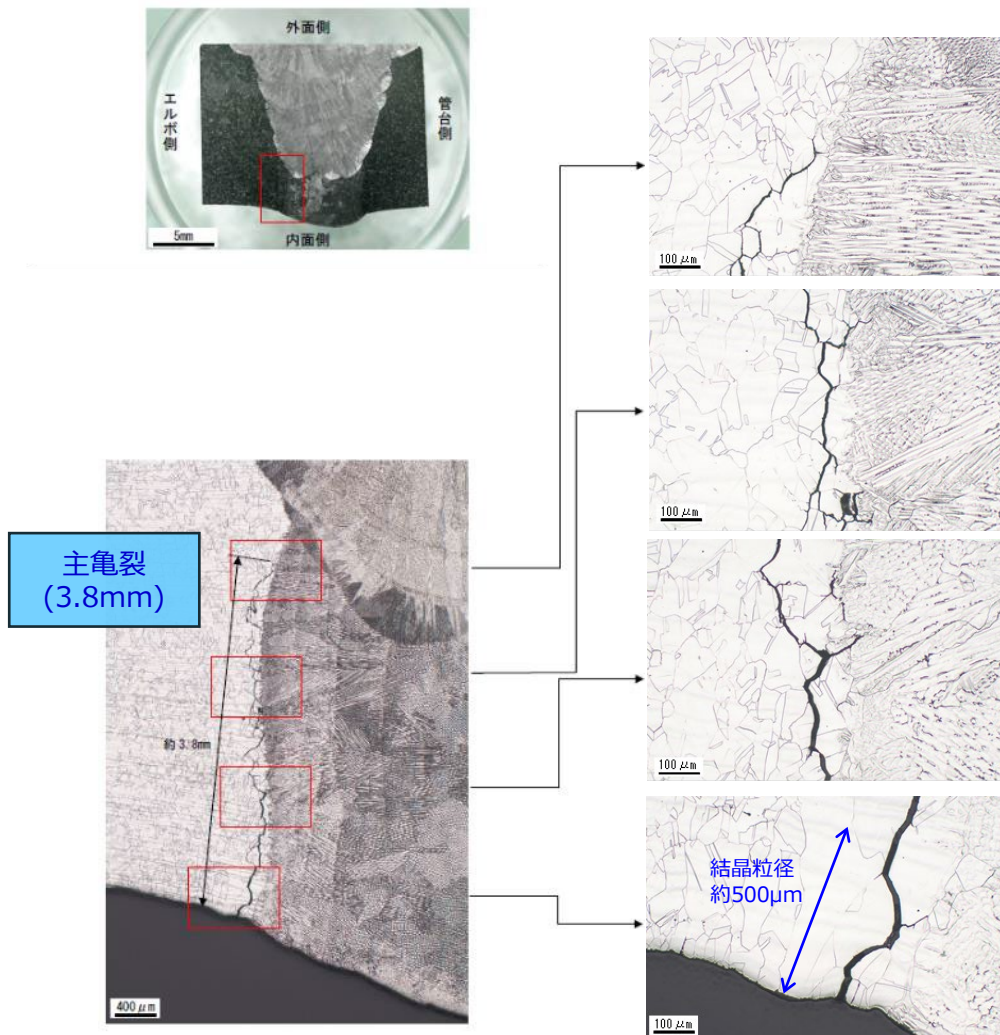
当該管0°エルボ側の主亀裂の断面マイクロ・マクロ観察結果（潜在亀裂有無の確認）

- 潜在亀裂は認められなかった。
- 本断面観察位置では、エルボ側のHAZの内表層において、先行調査で認められていた主亀裂が認められた。
- 主亀裂は、結晶粒界（境界）で進み、約3.8mm長さ（深さ）であった。
- 主亀裂の表層周辺には、母材とは色調が異なっており、表層部及び選択的な粒界での酸化挙動が認められた。

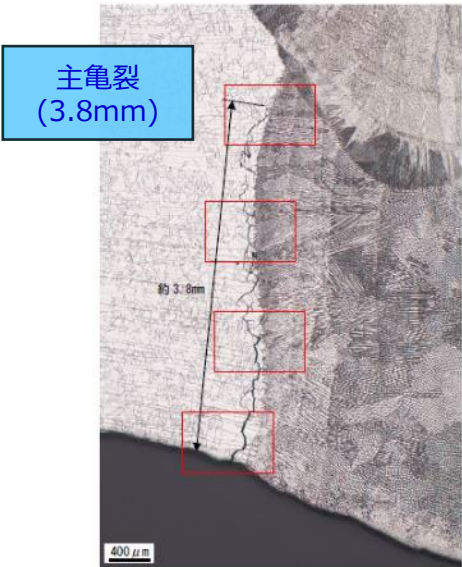
主亀裂 (3.8mm)

■ 比較管含む複数断面において、HAZ部極表層に1結晶粒に達しない深さの微小割れを確認。

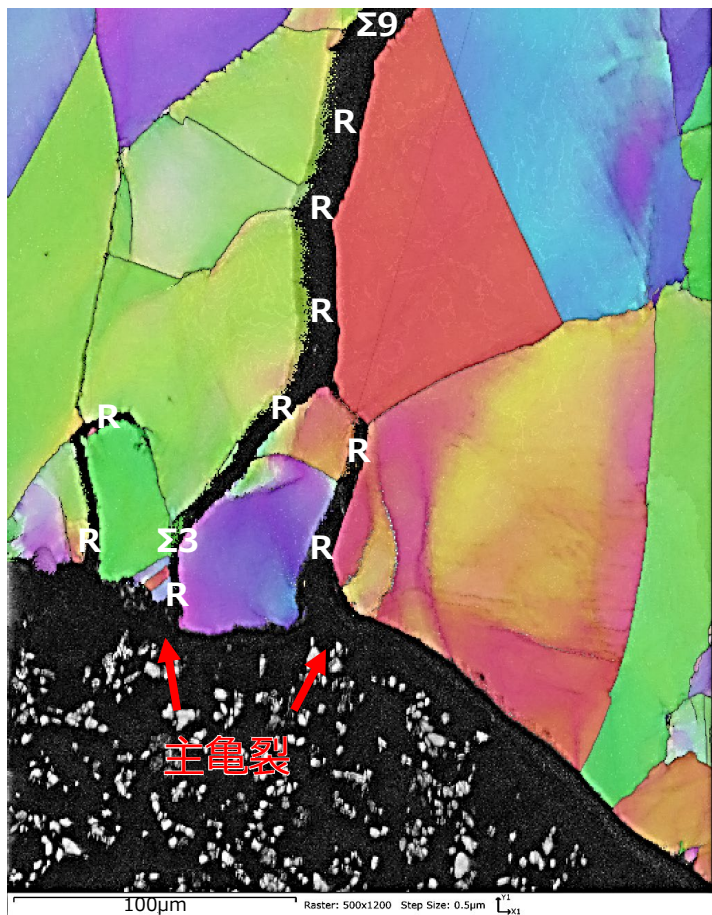
粒界性格の同定（主亀裂，微小な割れ：t-0-ic-e）

- 主亀裂および微小な割れ共に観察断面においてランダム粒界を起点に発生。
- **ランダム粒界は、結合力が弱く、亀裂発生が助長された可能性あり。**

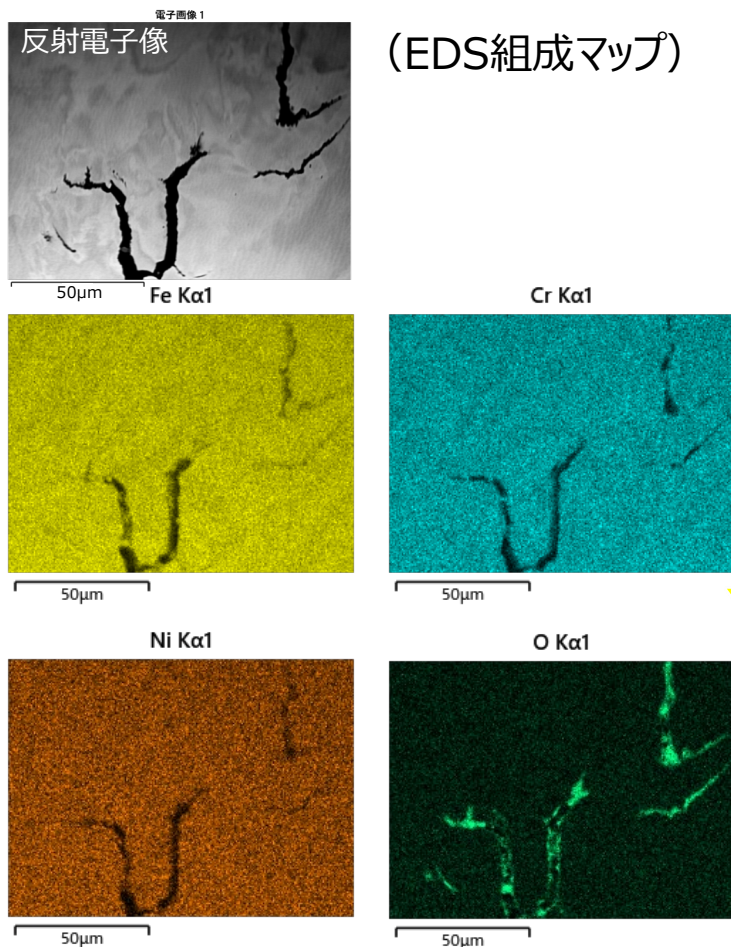
主亀裂中央域の断面SEM/EDS

- 亀裂中央部では有意な酸素が検出されている。

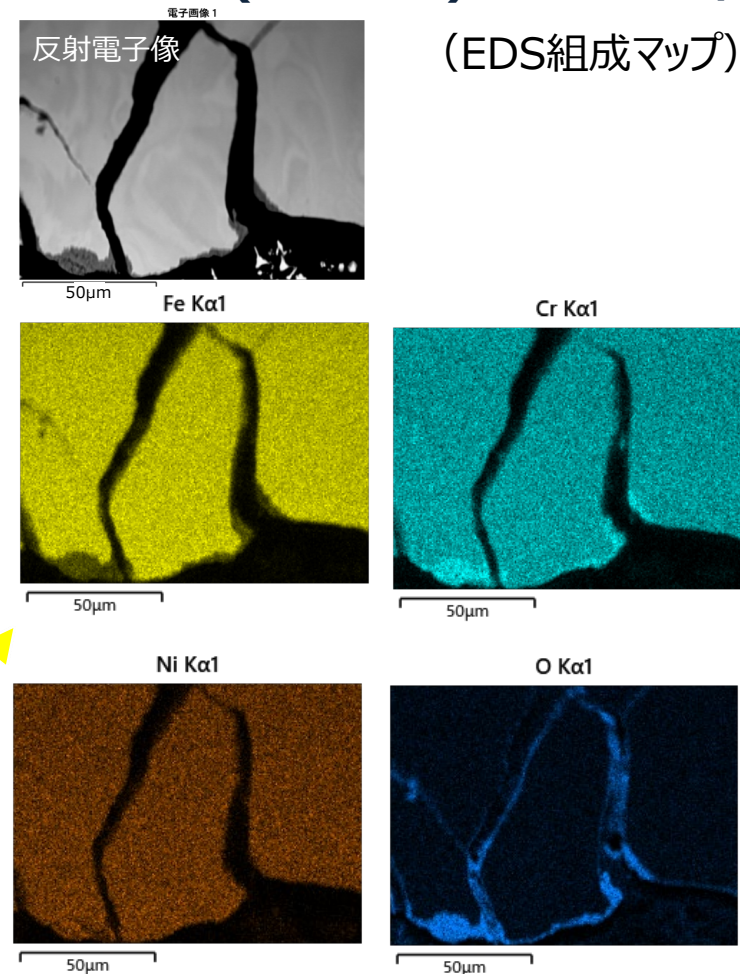
主亀裂開口域(内表面側)の断面SEM/EDS

- 内表面側の亀裂開口部で有意な酸素が検出されている。

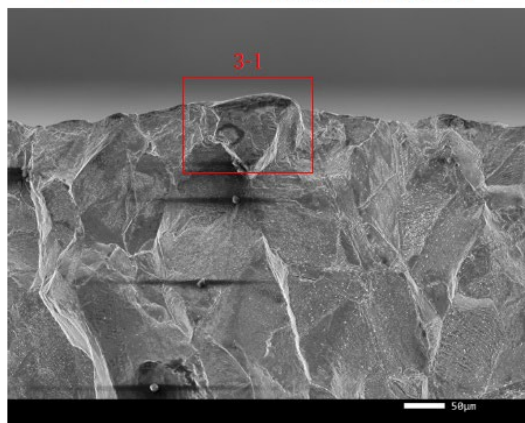
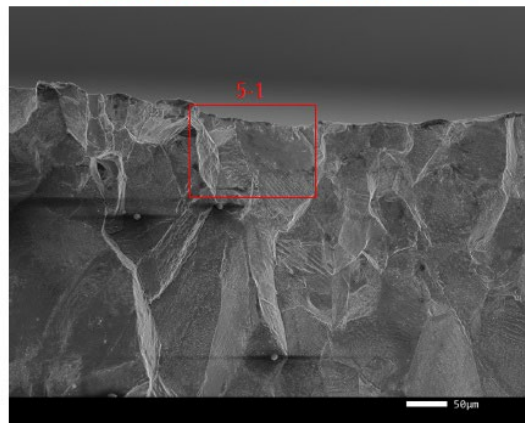
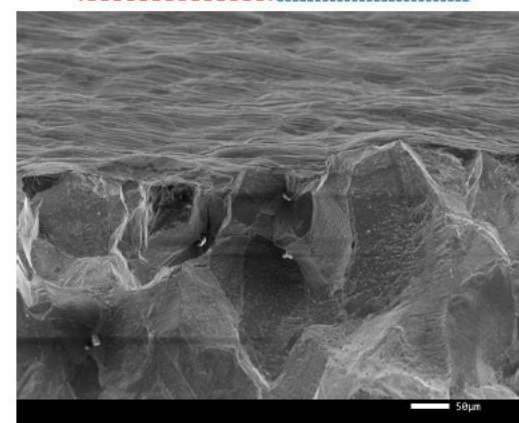
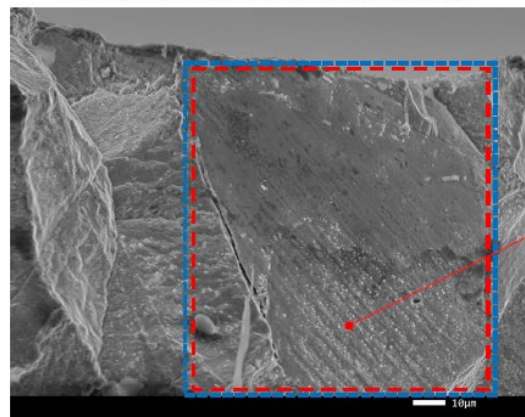
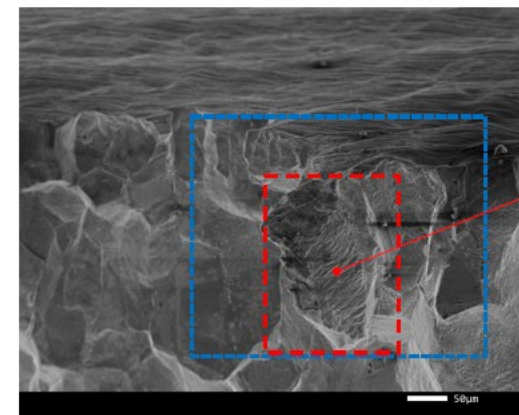
当該管(T-2-1 : 主亀裂中央部エルボ側)の破面SEM観察結果 (代表破面)

➤ 主亀裂の破面観察からは、溶接欠陥や、溶接欠陥に起因するような影響ある元素(P,S等)*は認められなかった。

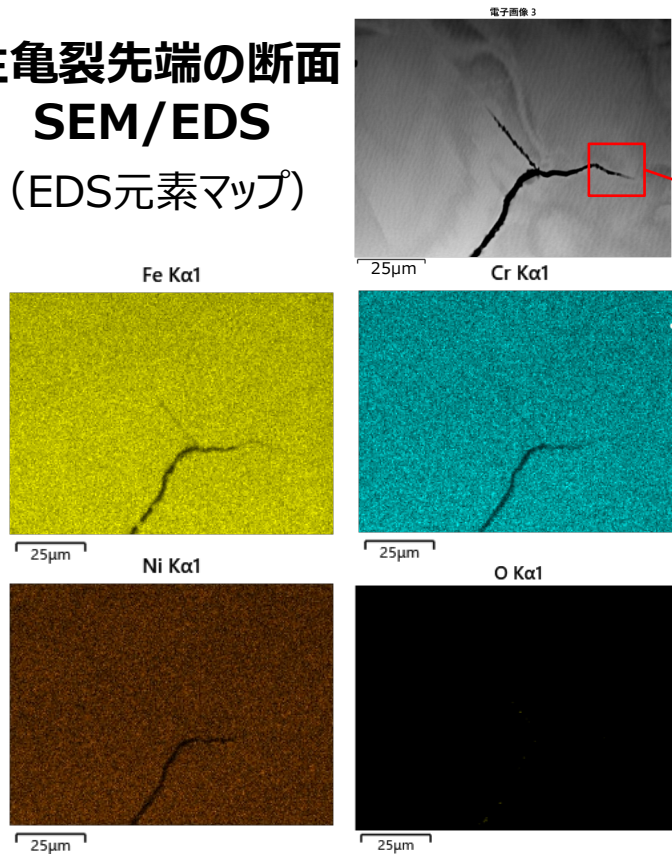
主亀裂先端の断面 SEM/EDS (EDS元素マップ)

- 主亀裂先端の特徴を把握すべく、SEM/EDS元素マップに拠る元素確認、及び更に倍率の高いTEM-EDS定量マップを用いた線分析を実施。
- その結果、**主亀裂先端でEDS元素マップより有意な酸素は検出されず、またSTEM-EDS定量マップではNi濃化が認められ、主亀裂の進展性が示唆された。**

- 主亀裂先端では有意な酸素が検出されていない。
➤ 進展性を示唆

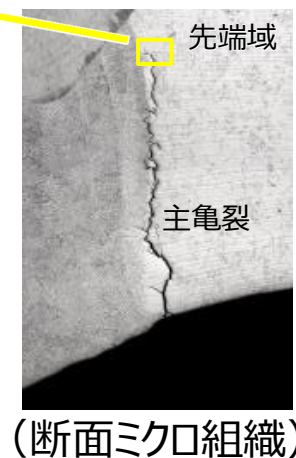
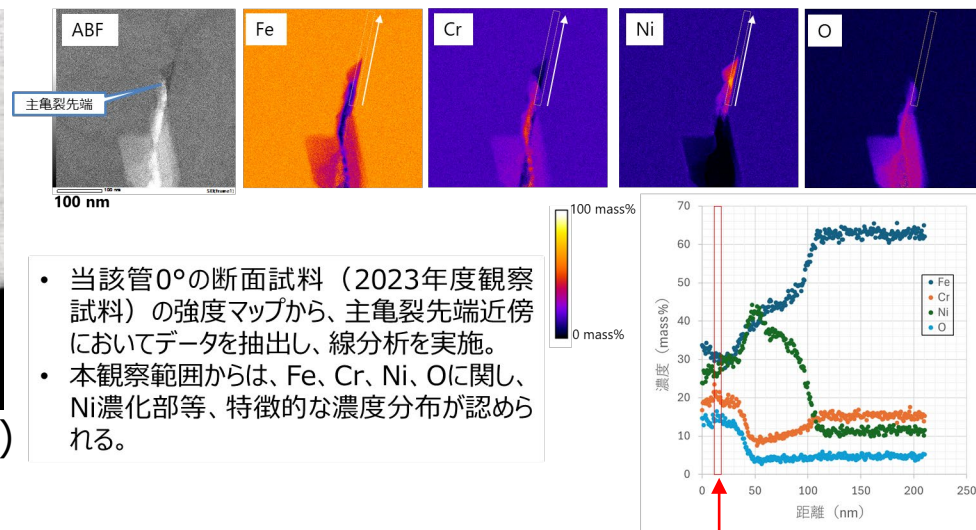
主亀裂先端の線分析結果 (50万倍)

- 当該管0°の断面試料（2023年度観察試料）の強度マップから、主亀裂先端近傍においてデータを抽出し、線分析を実施。
- 本観察範囲からは、Fe、Cr、Ni、Oに関し、Ni濃化部等、特徴的な濃度分布が認められる。

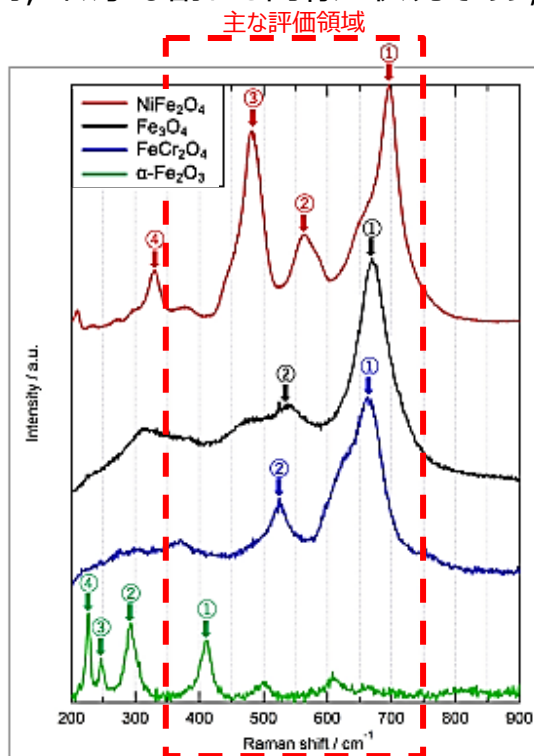
当該管0°近傍主亀裂(T-2-2) 破面ラマン分析結果

- 酸化被膜特性として、内表面側になる起点部にNiFe₂O₄(及びFe₃O₄)が形成され、中央部及び先端部に進むにつれてFe₃O₄(ないしはFeCr₂O₄)が主体であり、一般的なPWR一次系環境において形成される酸化被膜特性と差はなかった。
- 尚、微小な割れも同様の状況であり、同じ環境で形成されたものであった可能性が高い。

- 水質環境に伴う酸化被膜形態に特異な状況は確認されなかった
- 一般的なPWR一次系環境で生じたものであり、**水質の違いによる影響はないものと推定**

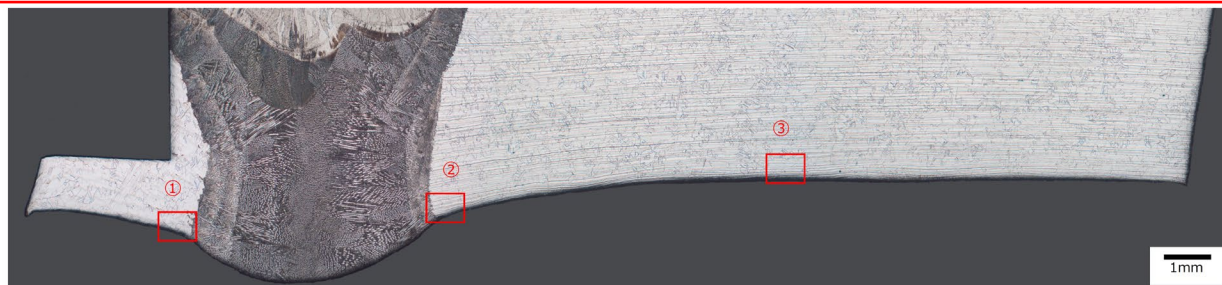
Dループ FW-4 0°断面
(管台-エルボ溶接部)

- 大飯3号当該管と同一部位の大飯4号の溶接部に亀裂は認められなかった。
- HAZ部の溶接境界近傍では、結晶粒が粗大化。但し、大飯3号当該部で確認された程の大きさではない。
- 一部粒界酸化部が認められるが、大きさは3号に比べて小さく、また、微小な割れは認められない。

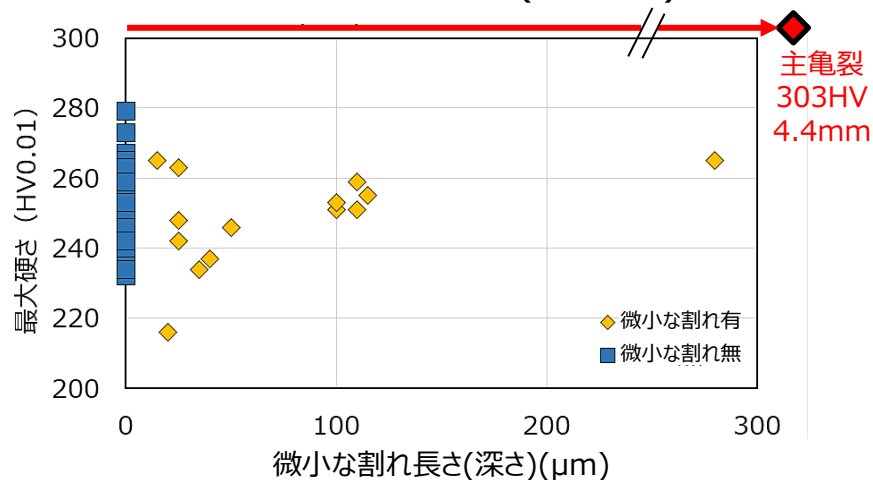
- ▶ 主亀裂(303HV最大※, 260HV平均※)は, 複数認められている微小な割れに比べて硬さが大きい。
- ▶ 微小な割れ発生には通常配管の硬さよりも硬化(200~250HV)が必要と考えられるが, 微小な割れ長さに対する周辺硬さとの関係性は乏しい。

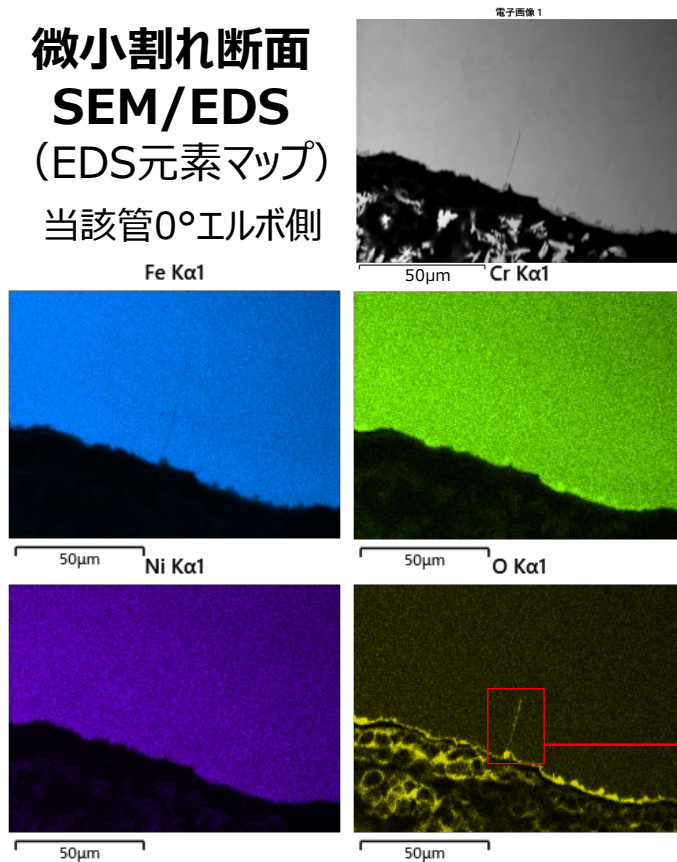
微小割れ断面 SEM/EDS (EDS元素マップ) 当該管0°エルボ側

- 微小割れでは先端まで酸素が検出されている。
➤ 長時間の停滞を示唆

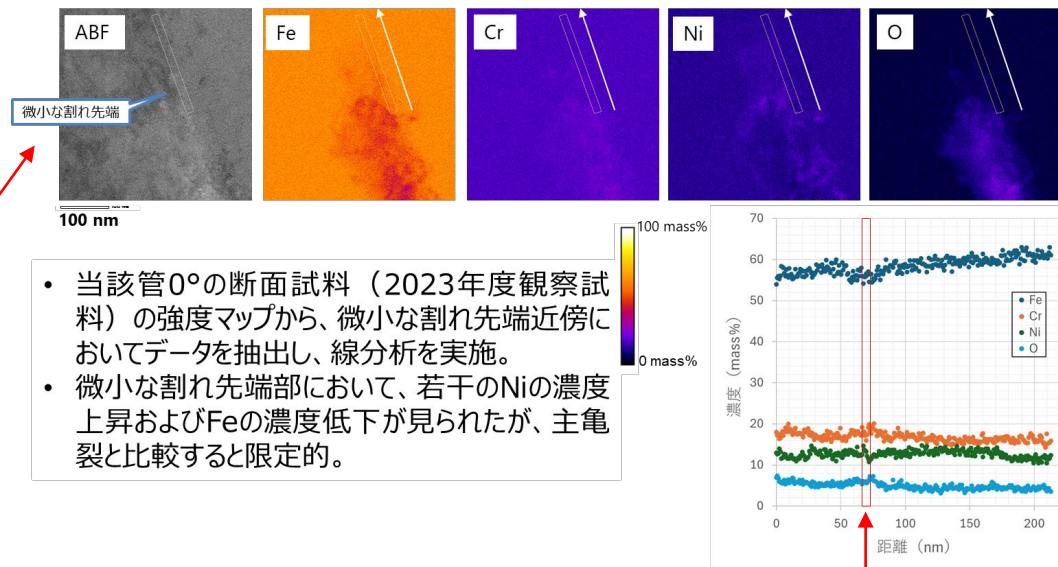
微小な割れ先端の線分析結果 (50万倍)

- 当該管0°の断面試料（2023年度観察試料）の強度マップから、微小な割れ先端近傍においてデータを抽出し、線分析を実施。
- 微小な割れ先端部において、若干のNiの濃度上昇およびFeの濃度低下が見られたが、主亀裂と比較すると限定的。

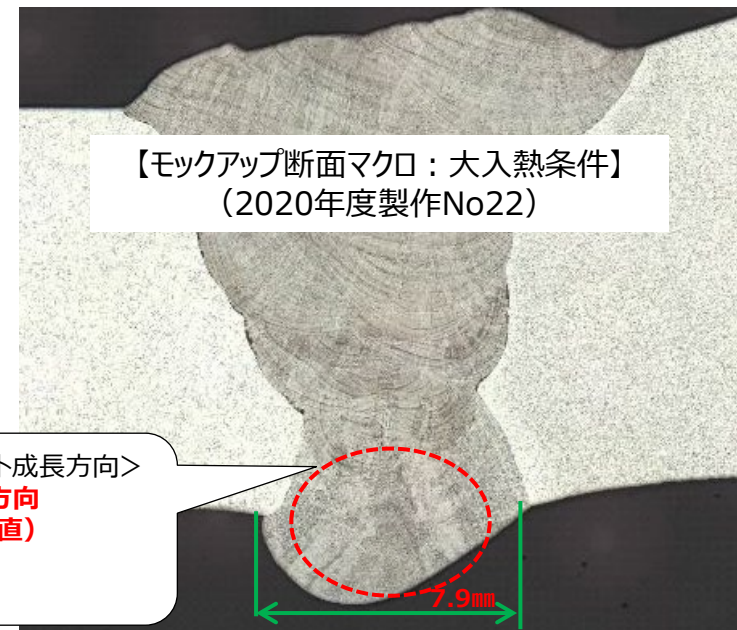
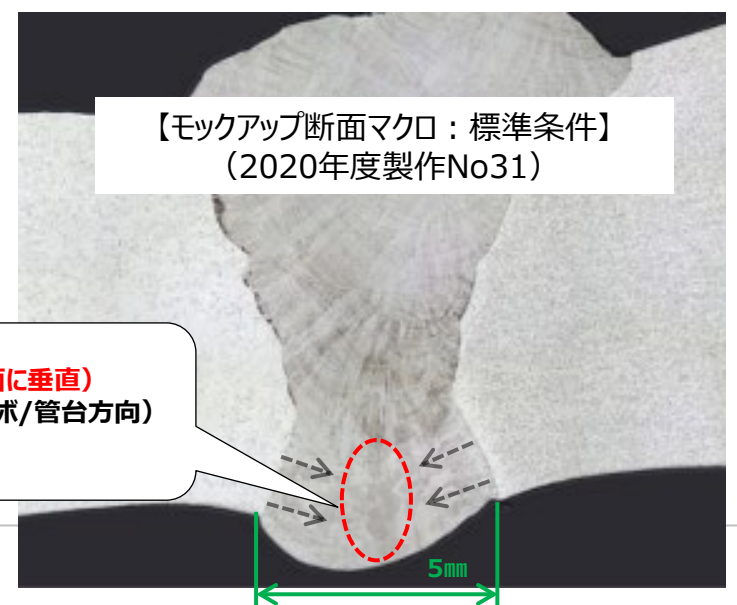
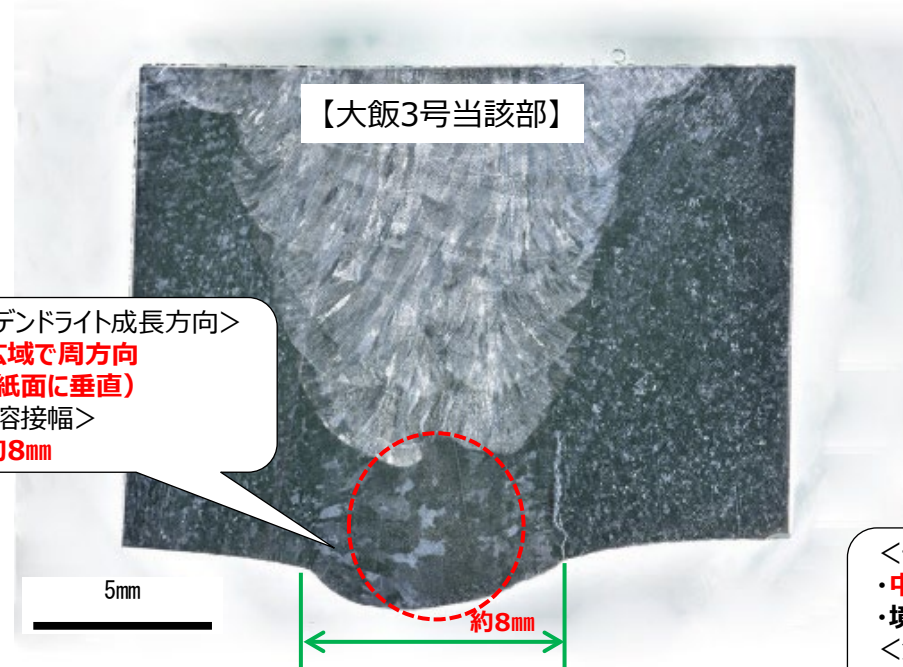
- 大飯3号当該部の特徴は、デンドライト成長方向が周方向であり、また、溶接幅が広い状況であり、溶接入熱が大きかった（溶接速度が遅い）ことが示唆される。
- 初層大入熱で製作したモックアップ(2020年度製作)の断面マクロ観察より、大飯3号当該部と同様のデンドライト成長方向、かつ、溶接幅であることを確認。
⇒大飯3号当該部も大入熱であったことを示唆。

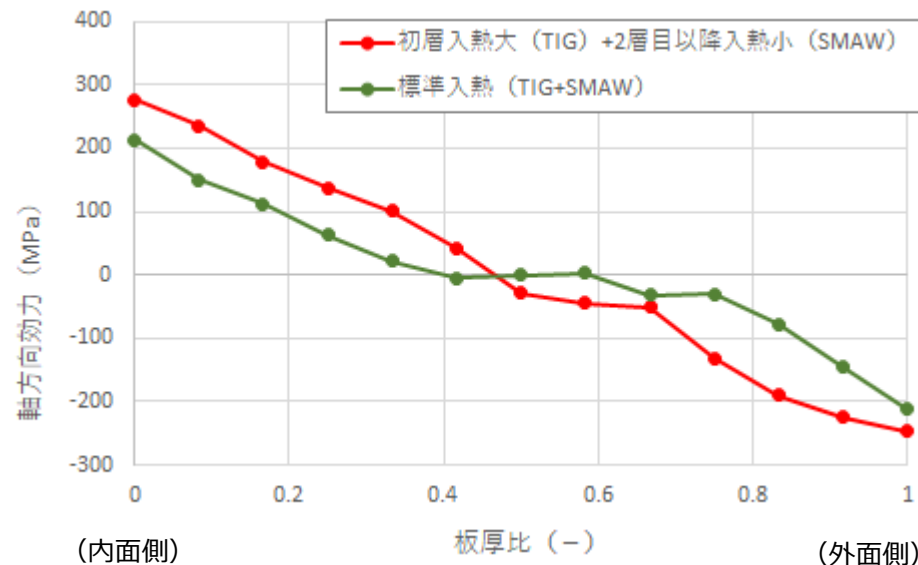
4B配管における軸方向残留応力分布

- 大飯3号当該部に想定される溶接（初層入熱大（TIG）+2層目以降入熱小（SMAW））における残留応力解析を実施。
- 大飯3号事象発生当初検討していた残留応力分布（標準入熱：TIG+SMAW）に比べ、内表面側の応力が高くなる傾向を確認。
- 亀裂発生当該部は、溶接入熱の影響により残留応力も高かった可能性が考えられる。

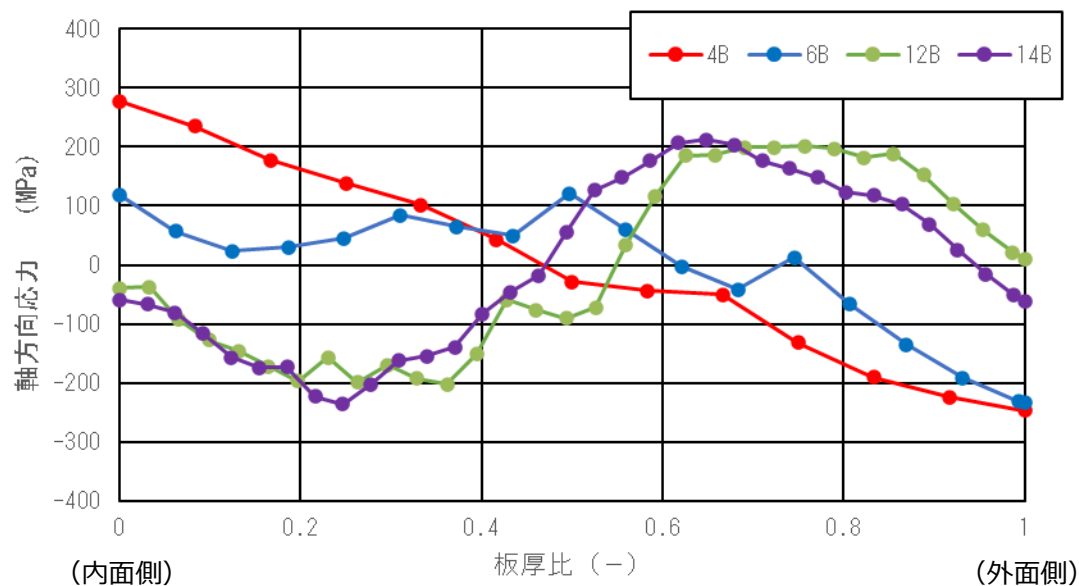
各配管における軸方向残留応力分布

- 4B,6B,12B,14B配管に対し、初層入熱大（TIG）＋2層目以降入熱小（SMAW）による溶接施工を考慮した溶接残留応力解析を実施し、亀裂進展評価用の残留応力データベースを作成。
- 溶接境界部における軸方向応力について、4B,6Bでは内面側引張、外面側圧縮の傾向、12B,14Bでは板厚の約半分までは圧縮、外面側は引張の傾向を示すことが確認された。
- この結果から、12B、14Bは4B、6Bに比べて亀裂が発生する可能性は小さいものと想定される。
