国内原子力発電所における 非常用ディーゼル発電機不具合の 傾向と改善策について

【安全対策の各社実施結果について】

2024年2月

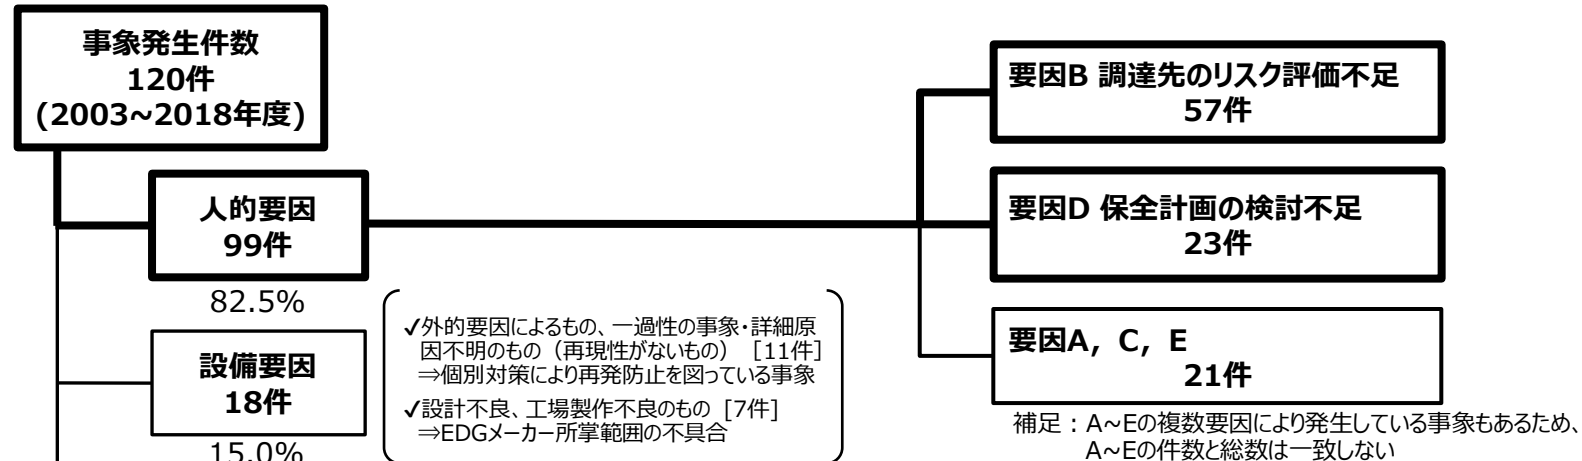
- 2019年に発行したEDGLレポートでは、過去のEDG事象を分析し、技術的共通課題を抽出して対策を纏めている。EDGLレポート作成時、ニューシアのトラブル(T)／保全品質(M)情報に該当するEDG事象120件に対し、要因分析を行った結果は以下のとおりで、類似の人的要因に拠る事象が多発していた。

✓外的要因によるもの、一過性の事象・詳細原因不明のもの（再現性がないもの） [11件]
⇒個別対策により再発防止を図っている事象

✓設計不良、工場製作不良のもの [7件]
⇒EDGメーカー所掌範囲の不具合

人的要因の分類		具体例	
A	事業者の調達要求事項不足	事業者の事前検討不足	・仕様書にトルク管理を明記していない ・必要な点検項目が仕様書に記載されていない 等
B	調達先のリスク評価不足	調達先の施工不良	・ボルトの締め付け不良 ・組み立て時の異物混入 等
C	技術指導員の力量不足		・技術指導員の関与が明記されている工程（手順）での施工不良 等
D	事業者の保全計画の検討不足		・想定される腐食（錆び等）が点検計画上で考慮されていない ・点検計画に反映されていない設備（部品）がある 等
E	運転員に関わる力量不足		・ベント（エア抜き）が不十分 等

⇒安全対策は、件数の多いBとDの人的要因に対し各事業者へ要求(2019年8月)

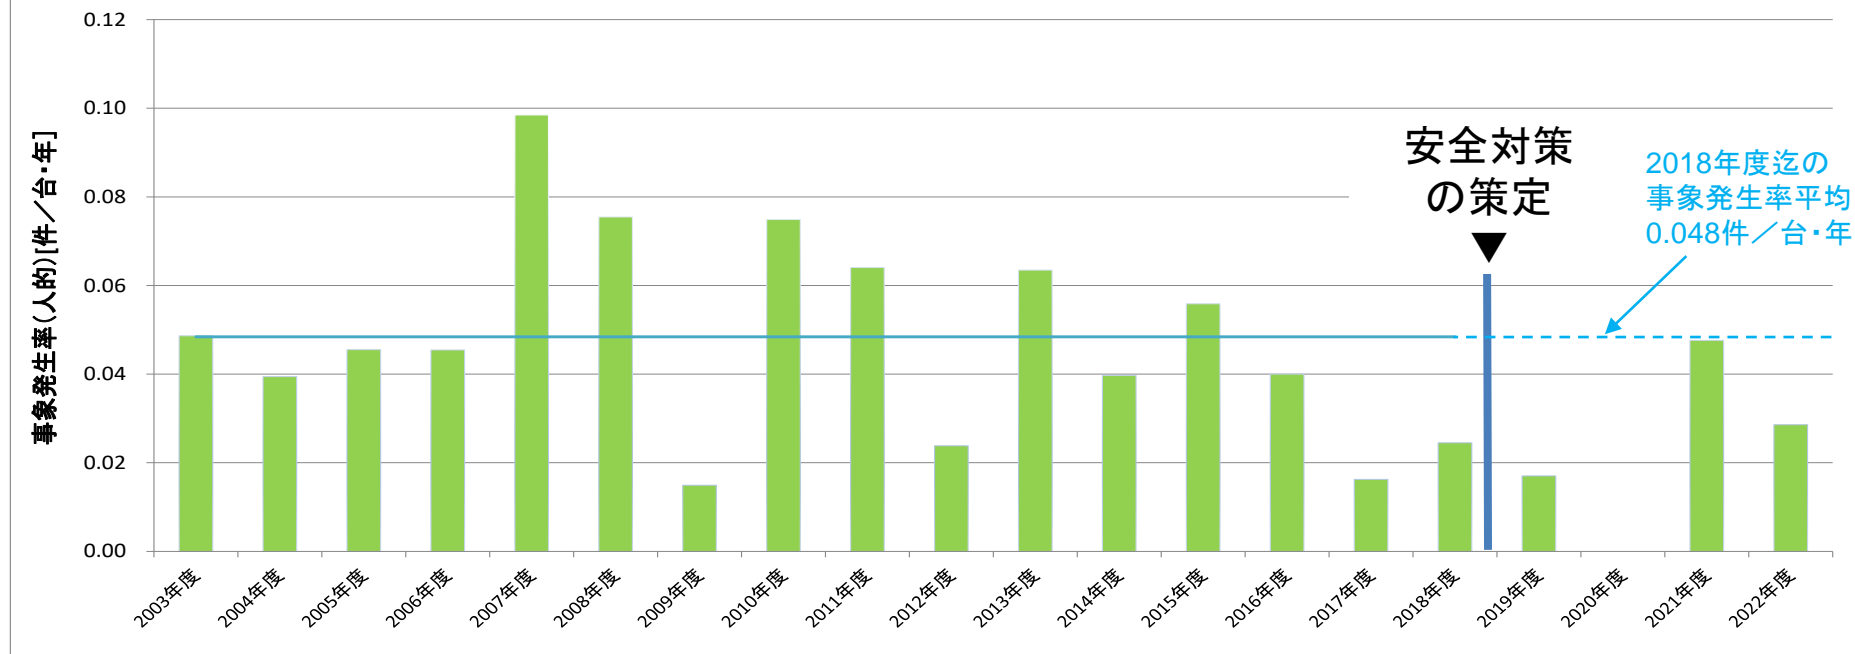
原因調査が完了し、人的要因と確定した事象の発生率推移

■ PWR,BWR合計 — 全体平均(約0.048/台・年)

- ・安全対策着手前と比較して、安全対策着手以降の事象発生率は、平均以下で推移している。
- ・平均以下に件数は抑えられているものの、さらに安全対策が定着／有効に機能しているかについて検討すべく、発生した事象を次ページ以降で分析して、安全対策の有効性を確認する。
