逃がし安全弁の不安定動作について

2025年6月
原子力エネルギー協議会
(ATENA)

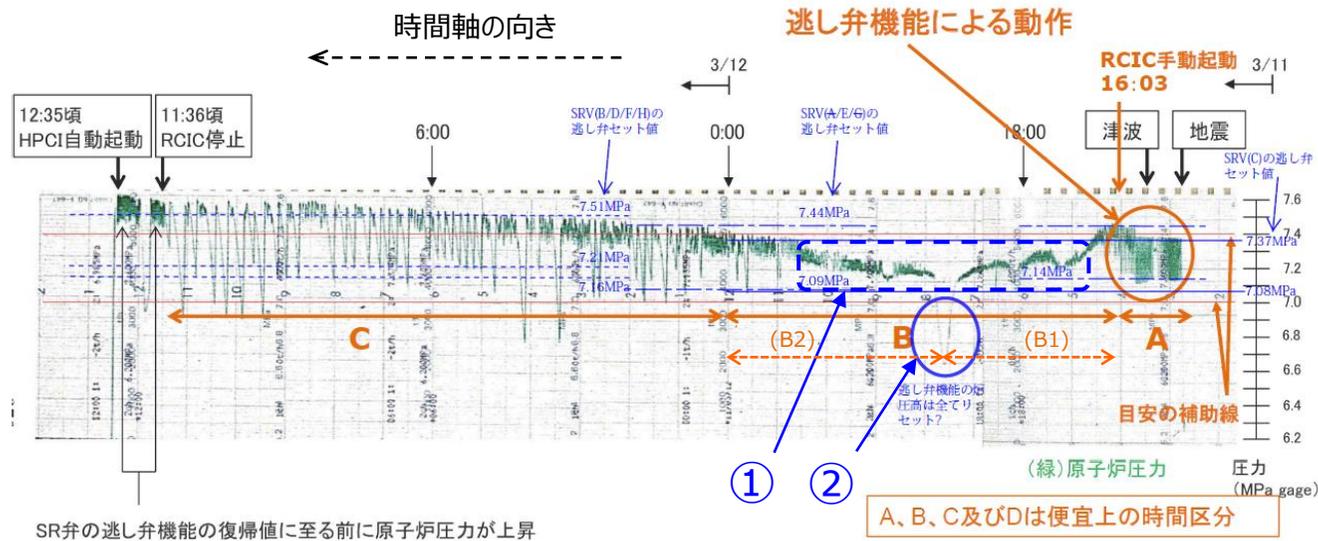
原子炉圧力の変化 (1F-3)

1F-3号機が事故発生からSBO状態に至りRCICが停止するまでの比較的初期の期間は、プラント挙動の特徴からさらに期間A/B(B1及びB2)/Cに分けられる。このうち、期間Bにおいて以下の不安定動作が発生した。

- ① 逃がし安全弁の中途開閉状態
- ② RCICの注水によって一時的に原子炉圧力が低下した際に、逃がし弁開リセットがなされなかった (と解釈される) 挙動

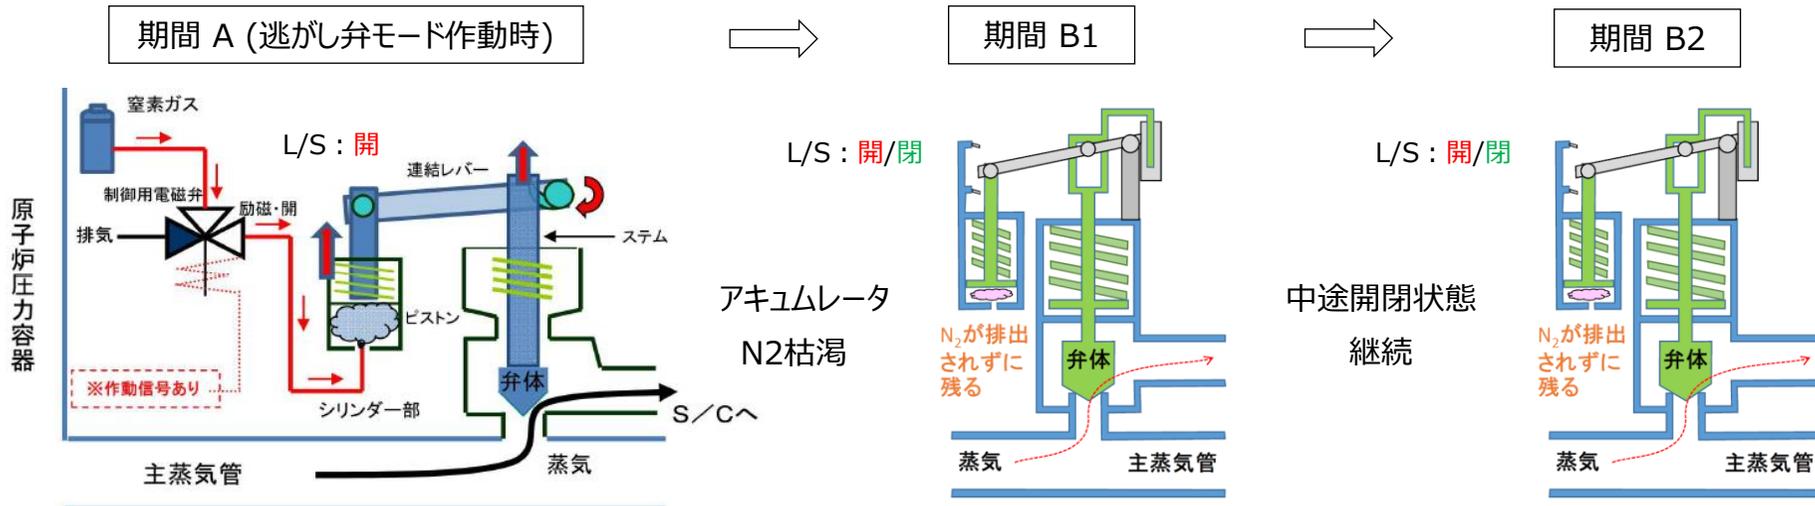
2. 発生した事象 (各期間での逃がし安全弁の状態*)

電磁弁: 給気側に開作動 (励磁)

電磁弁: 給気側に開保持 (励磁)

電磁弁: 給気側に開保持

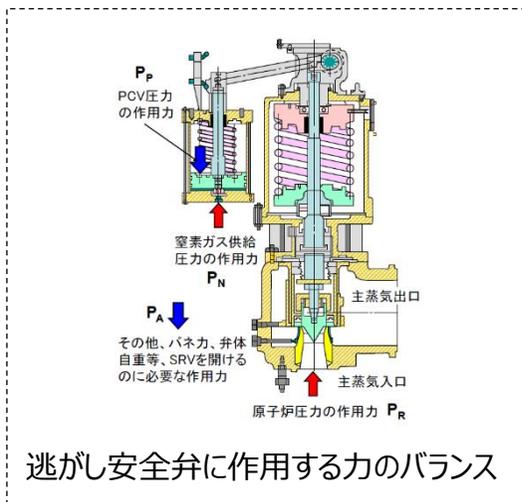
炉圧低下時に
残存N₂排出されず?

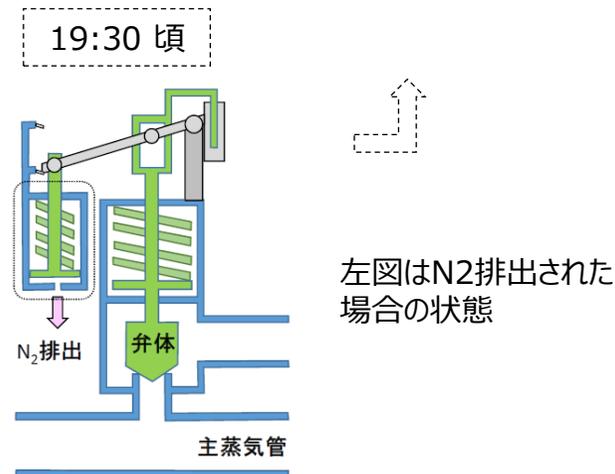
電磁弁: 排気側に切り替わらず?

① 逃がし安全弁の中途開閉状態	② 逃がし弁開リセット不成立
観測された事象	事故発生からSBO状態に至りRCICが停止するまでの比較的初期の一部の期間において、逃がし安全弁が開/閉設定圧の間で微動を繰り返す、中途開閉状態が発生	RCICの注水によって原子炉圧力が一時的に逃がし弁開信号のリセット圧力値以下に低下した後再上昇し、待機状態にある他の逃がし安全弁の開信号圧力まで達することなく、逃がし安全弁が再び中途開閉状態に復帰
発生要因(考察)	中途開閉状態は、排気ラインが閉止した状態において、逃がし安全弁(逃がし弁モード)駆動アキュムレータの窒素枯渇後の残圧と炉圧のバランスにより生じた。	何らかの原因(かつ一過性)で機械的又は電氣的なリセット時の動作がなされなかったものと推測されるが、明確な要因の特定は困難。考え得る要因を網羅的に挙げた上でそれぞれの可能性を考察する[4.で検討]。

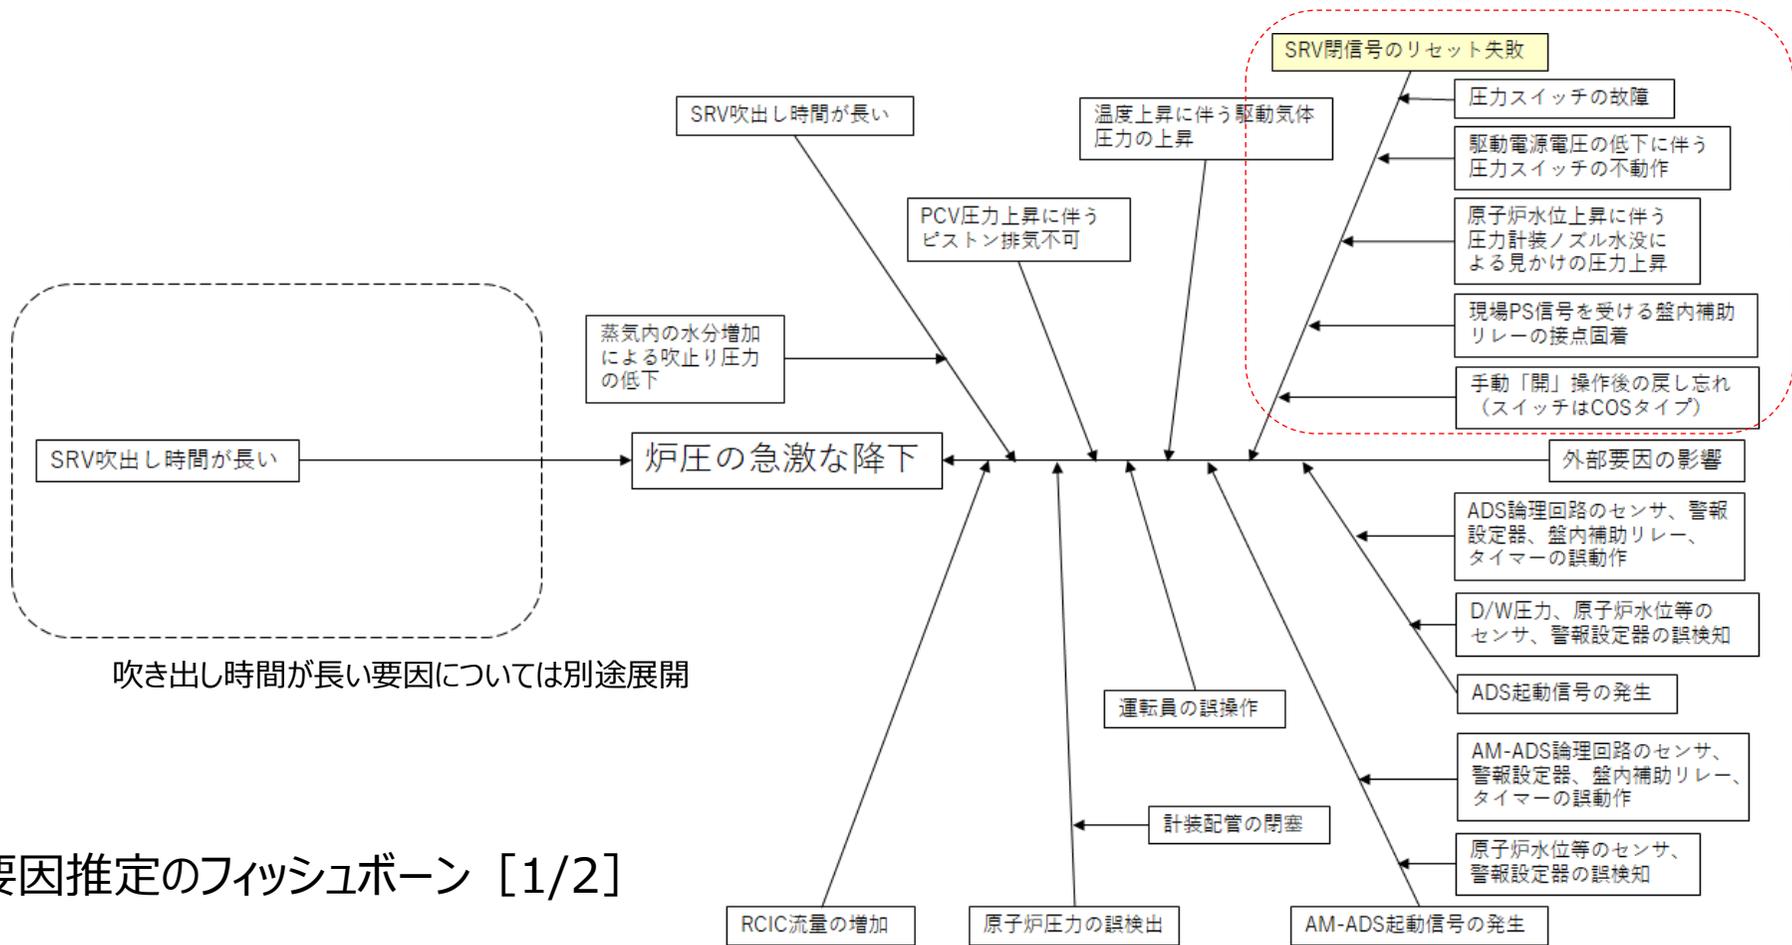
要因推定のフィッシュボーン [1/2]

3/11 19:30頃に発生した炉圧の急激な降下とその復帰後の挙動について、フィッシュボーン等を用いて考え得る要因の推定を行った。

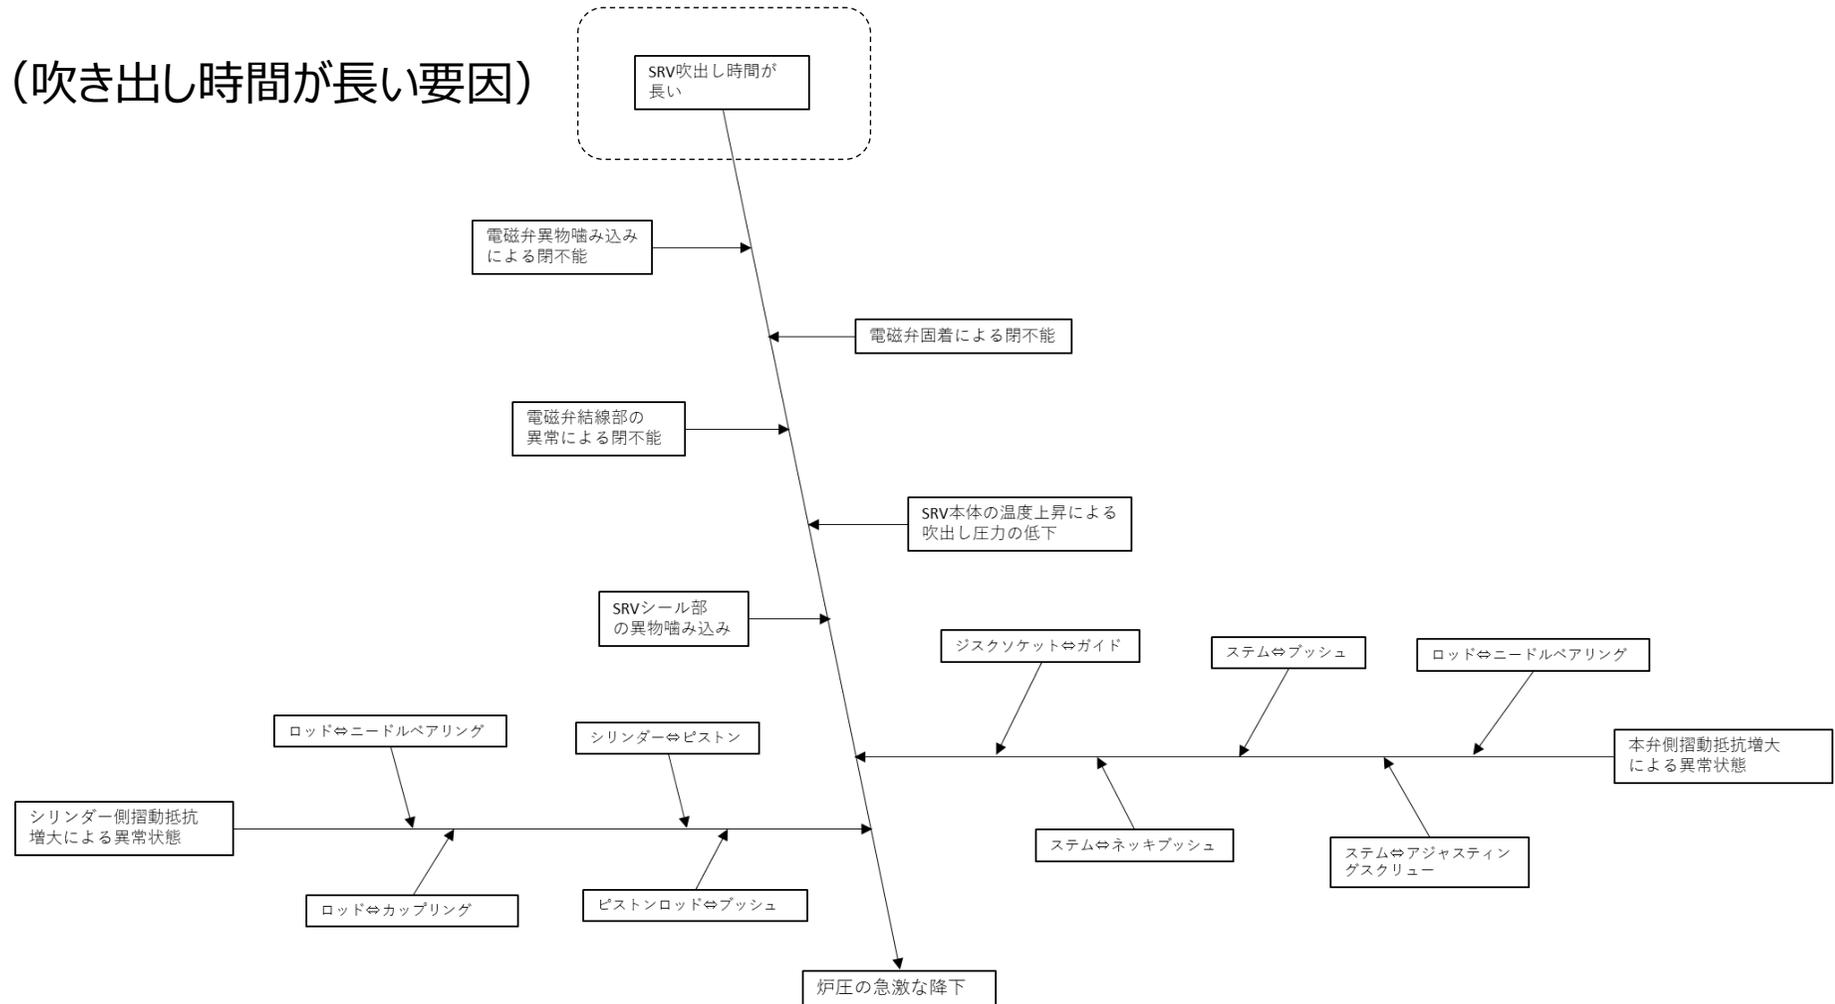
要因推定のフィッシュボーン [2/2]

(吹き出し時間が長い要因)
