PWR1次系ステンレス鋼配管粒界割れ 知見拡充に関する2024年度の検討結果について (亀裂発生メカニズム・亀裂有り健全性評価)

原子力エネルギー協議会
(ATENA)

2026年1月22日

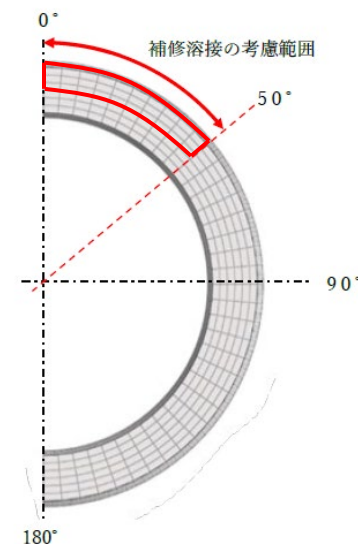
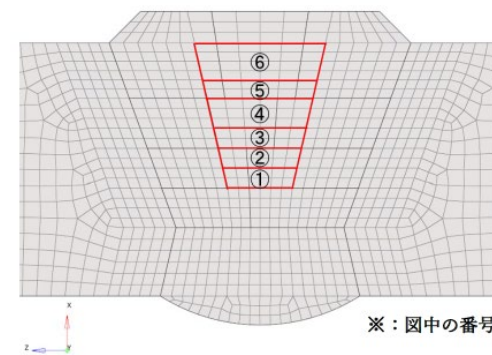
残留応力感度解析モデル (Case4)

継手形状	Case	①裏波垂れ下がり (大/小)	②裏波形状の対称性 (対称/非対称)	③溶接ビード端の重なり (有)	④補修溶接 (有/無)
直管-直管	4	小	対称	無	有

補修溶接範囲：0～50°

(a) 補修溶接の考慮範囲

(b) 補修溶接の積層

- ✓ 仏国で発生した深い応力腐食割れが生じた事例の主要因の一つとされている補修溶接の板厚方向の残留応力分布への影響を評価するために、補修溶接を模擬した解析を行う。
- ✓ 解析モデルの0～50°が補修溶接の考慮範囲。

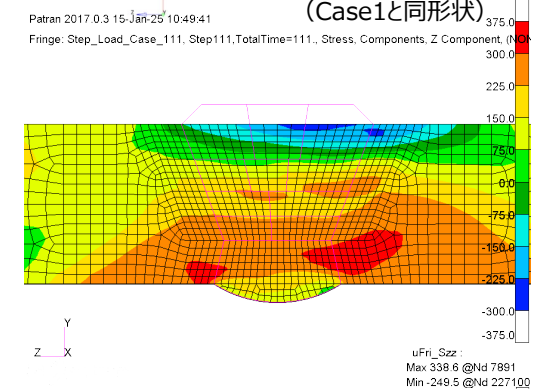
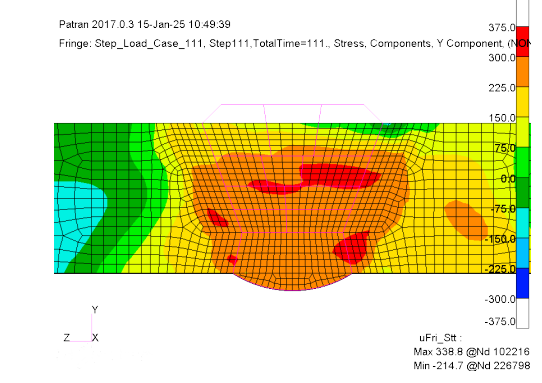
感度解析結果 (90° (標準) 軸方向断面での板厚に対する解析コンタ (その1))

Case1 (裏波・小,標準ケース)

Case2 (裏波・大)

Case3 (溶接ビード端の重なり)

配管内表面側の溶接境界部で軸及び周方向の高い引張応力が集中 (Case3は溶接ビード端の重なりにより更なる高い引張応力の分布が増加)。

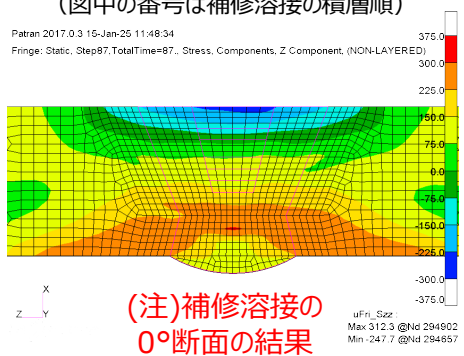
感度解析結果 (90° (標準) 軸方向断面での板厚に対する解析コンタ (その2))

Case4 (補修溶接)

Case5 (裏波・非対称)

Case6 (継手形状：管台-エルボ)

(注)補修溶接の
0°断面の結果

配管内表面側の溶接境界部で軸及び周方向の高い引張応力が集中 (Case4は除く)。

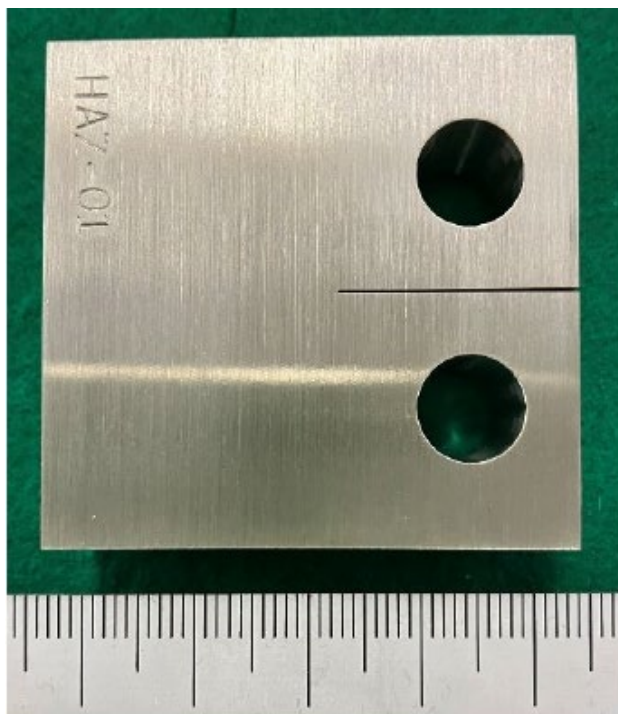
0.7T-CT試験片 (代表例)

0.7T-CT 試験片	符号 : HAZ-01 (方向 : T-S方向)
	符号 : HAZ-02 (方向 : T-S方向)
	符号 : HAZ-03 (方向 : T-L方向)
	符号 : HAZ-04 (方向 : T-L方向)
1T-CT 試験片	符号 : HAZ-11 (方向 : T-L方向)
	符号 : HAZ-12 (方向 : T-L方向)
	符号 : HAZ-13 (方向 : T-L方向)
	符号 : HAZ-14 (方向 : T-L方向)

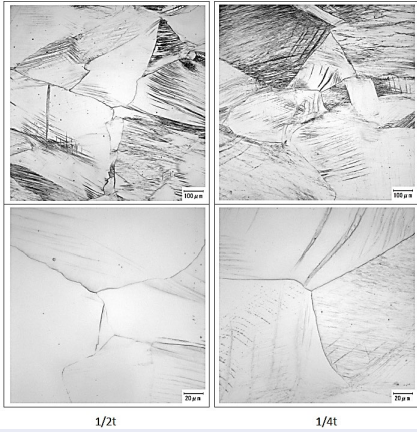
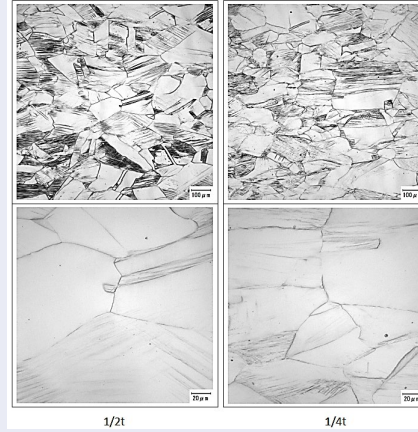
項目	1200℃熱処理材 (粗大粒模擬)	追加熱処理無し材 (通常粒：比較用)	備考
トータル 冷間圧延率	35%	32%	断面縮小率 から算出
断面ミクロ 組織 ：冷間圧延後

光学顕微鏡 観察結果
断面硬さ (HV1) ：冷間圧延後	280HV1 (5点の平均値)	278HV1 (5点の平均値)	ビッカース硬さ 計測結果
結晶粒径 ：冷間圧延後	平均粒径：472μm	平均粒径：92μm	EBSD計測値
