PWR1次系ステンレス鋼配管粒界割れの 知見拡充に関する2024年度の検討結果について (モックアップ検証・大飯4号実機材調査, 溶接残留応力評価)

原子力エネルギー協議会
(ATENA)

2026年1月22日

大飯3号当該部の特異性検討 (モックアップ検証・大飯4号実機材調査)

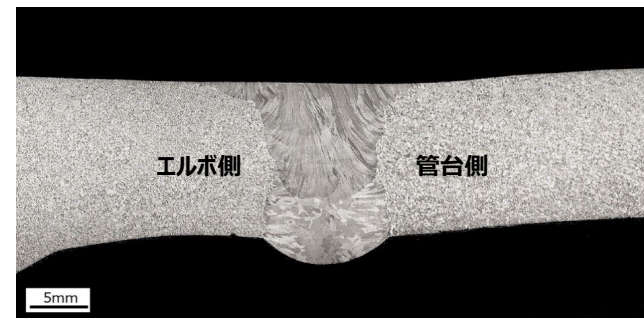
- 4B管台-エルボ（180°断面）の内表面近傍における板厚方向の硬さ分布

- 初層入熱大（TIG）、2層目以降入熱小（SMAW）にてモックアップを製作し、硬さ計測を実施。
- 溶接部近傍において、エルボ側の内表面が硬化する傾向が確認された。

※右図の○数字は溶接手順
③④の溶接を行う際には天地を反転させて施工

※内表面から0.01mm位置の計測値はJIS規格（くぼみの中心から試験片の縁までの距離、2.5d以上）を満たしていないため参考扱いであり、グラフ上にはプロットしていない

- ・ 初層入熱大（TIG）、2層目以降入熱小（SMAW）の溶接において、**エルボ側HAZ部の内表面が硬化する傾向**を確認。

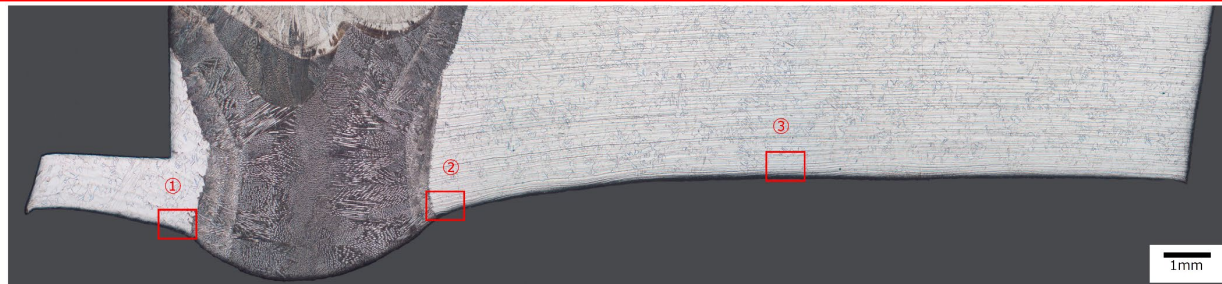
Dループ FW-4 0°断面
(管台-エルボ溶接部)

- 大飯3号当該管と同一部位の**大飯4号の溶接部に亀裂は認められなかった。**
- HAZ部の溶接境界近傍では、結晶粒が粗大化。但し、大飯3号当該部で確認された程の大きさではない。
- 一部粒界酸化部が認められるが、**微小な割れは認められない。**

管台側

エルボ側

視野①

視野②

視野③

- ・ 8断面の**裏波幅は5～6mm程度**であり、大飯3号の8mmより狭い。
- ・ 溶接HAZ部では、溶接入熱により通常見られる結晶粒径の粗大化が認められたが、大飯3号のような**約500 μ mまで大きく粒成長した箇所はない**。
- ・ 配管内表面側で長時間使用に伴う酸化挙動が認められ、一部粒界に対して局所的な腐食挙動が認められたが、割れらしきものは認められない。

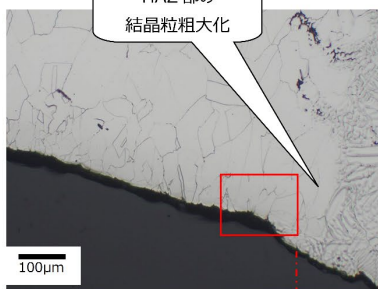
溶接境界

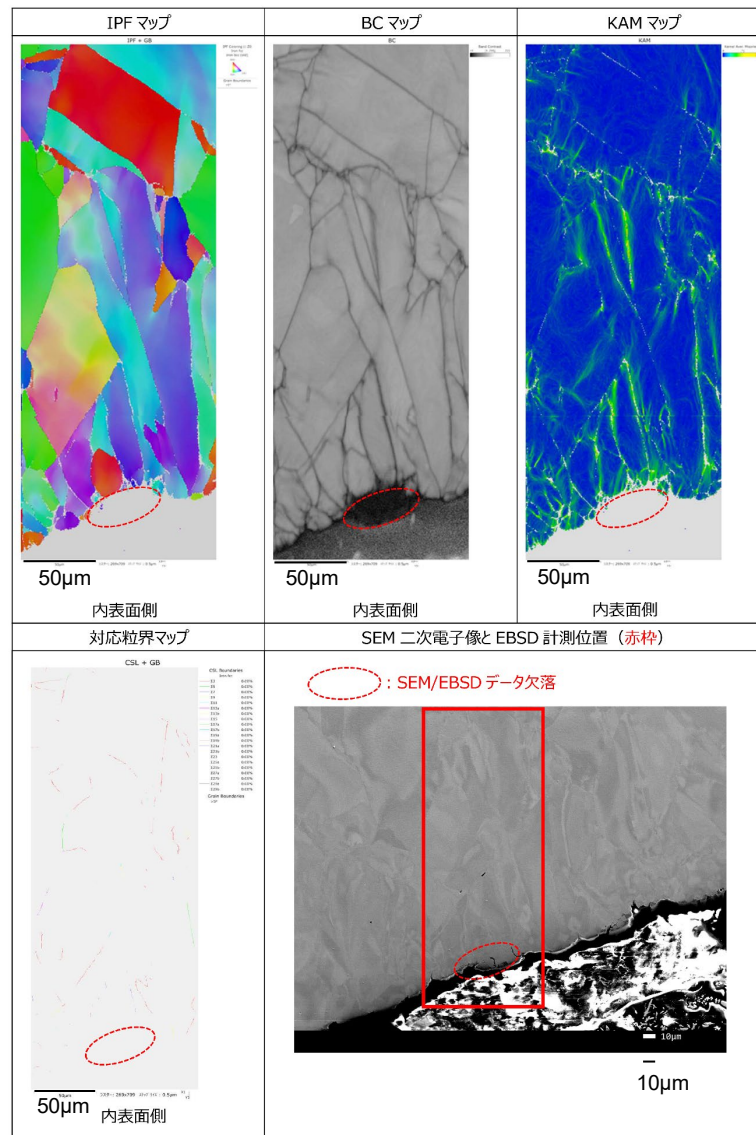
FW4-0°断面エルボ側 断面EBSD計測結果

- エルボ側の溶接境界近傍のHAZ部には、溶接入熱により通常見られる結晶粒径の粗大化が確認された。
- 但し、大飯3号で確認された程大きく成長した粒は確認されなかった。

Dループ FW-4 0°断面 (管台-エルボ溶接部)

管台側

エルボ側

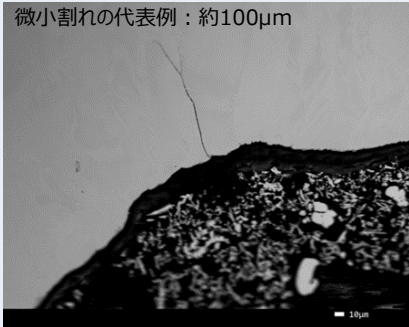
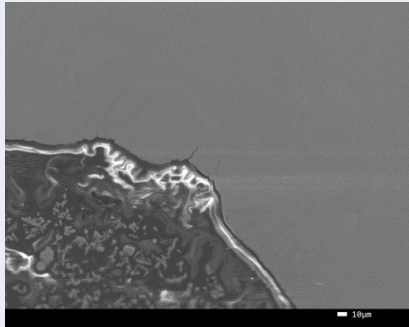
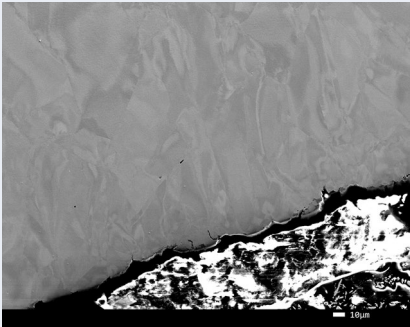
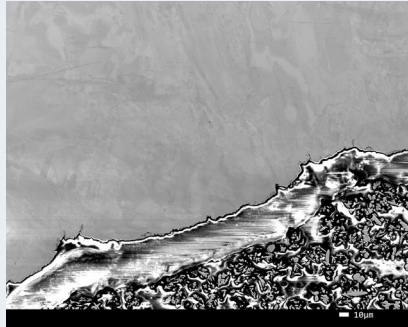
■ 大飯3号と大飯4号の調査結果比較（亀裂発生箇所の0°断面）を以下に示す。

大飯3号		大飯4号	
	管台-エルボ溶接部 (当該管)	エルボ-直管溶接部	管台-エルボ溶接部	エルボ-直管溶接部
供用年数	約19.3EFPY		約20.7EFPY	
材料	SUS316		SUS316	
溶接	TIG+SMAW		TIG+SMAW	Aループ 全層TIG, Dループ TIG+SMAW
裏波幅	8.0mm	6.0mm	Aループ : 5.8mm Dループ : 5.4mm	Aループ : 6.2mm Dループ : 6.2mm
結晶粒径	最大約500 μ m	最大約250 μ m	最大約300 μ m	最大約300 μ m
表層硬さ	最大値 : 350HV0.01	最大値 : 280HV0.01	最大値 Aループ : 240HV0.01 Dループ : 295HV0.01	最大値 Aループ : 246HV0.01 Dループ : 271HV0.01
断面ミクロ	微小な割れ : 最大約 110 μ m 微小割れの代表例 : 約100 μ m

微小な割れ : 最大約 15 μ m※

微小な割れ : なし

※180°断面にて最大280 μ mの微小な割れを確認

- 初層大入熱の影響を考慮したモックアップで、大飯3号当該部と同等の**広い裏波幅、表層硬さ**が確認されたため、**大飯3号当該部の入熱は高かったもの**と考えられる。
- 大飯4号の裏波幅は3号より狭く、表層硬さも低い。また、結晶粒径の粗大化傾向も小さいことから、通常の施工部位と考えられる。大飯3号と4号では溶接部の様相が異なっており、また、モックアップによる知見も踏まえると、**大飯3号当該部は特異であったと考えられる**。

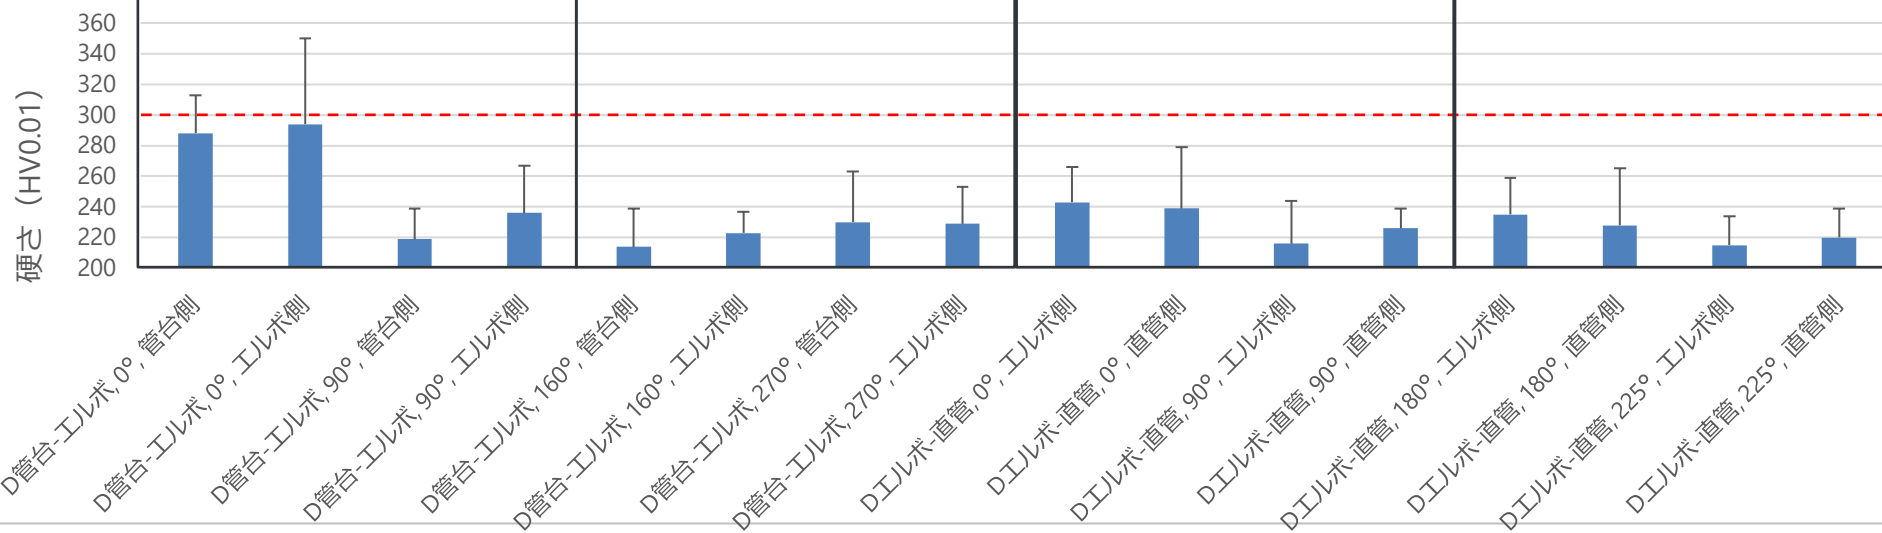
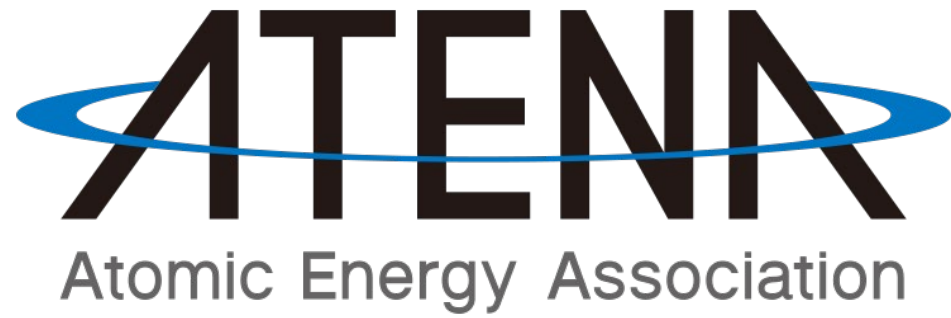
- ミクロ硬さ（HV0.01）からは、エルボ-直管溶接部の0°エルボ側、また、他の断面と比べても当該部の管台-エルボ溶接部0°エルボ側の主亀裂周辺での硬化の傾向が大きい。

配管部位	管台-エルボ溶接部（当該部）								エルボ-直管溶接部							
	Dループ								Dループ							
断面角度	0° 管台	0° エルボ	90° 管台	90° エルボ	160° 管台	160° エルボ	270° 管台	270° エルボ	0° エルボ	0° 直管	90° エルボ	90° 直管	180° エルボ	180° 直管	225° エルボ	225° 直管
溶接方法	TIG+SMAW								TIG+SMAW							
裏波幅 (mm)	8.0		7.0		9.2		7.1		5.8		5.1		8.4		5.9	
最大硬さ (HV0.01)	313	350	239	267	239	237	263	253	266	279	244	239	259	265	234	239
平均硬さ (HV0.01)	288	294	219	236	214	223	230	229	243	239	216	226	235	228	215	220
