# 大飯3号機加圧器スプレイライン配管における 亀裂を受けて実施している知見拡充結果および その結果を踏まえた供用期間中特別検査の 今後の取り扱いについて

原子力エネルギー協議会  
(ATENA)

2025年 3月 5日

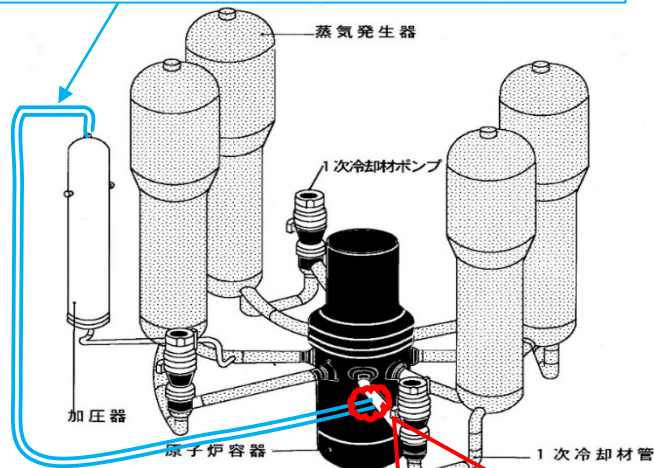
本検討の発端となった大飯発電所3号機加圧器スプレイ配管溶接部での事象の概要を以下に示す。

加圧器スプレイライン  
(材質:オーステナイト系ステンレス鋼 (SUS316))

- 供用期間中検査 (ISI) にて、加圧器スプレイラインの1次冷却材管台と管継手 (エルボ部) の配管溶接部に有意な指示が認められた。その後の破壊調査により、**溶接熱影響部にて長さ60mm、深さ4.4mmの亀裂**があることが明らかとなった。

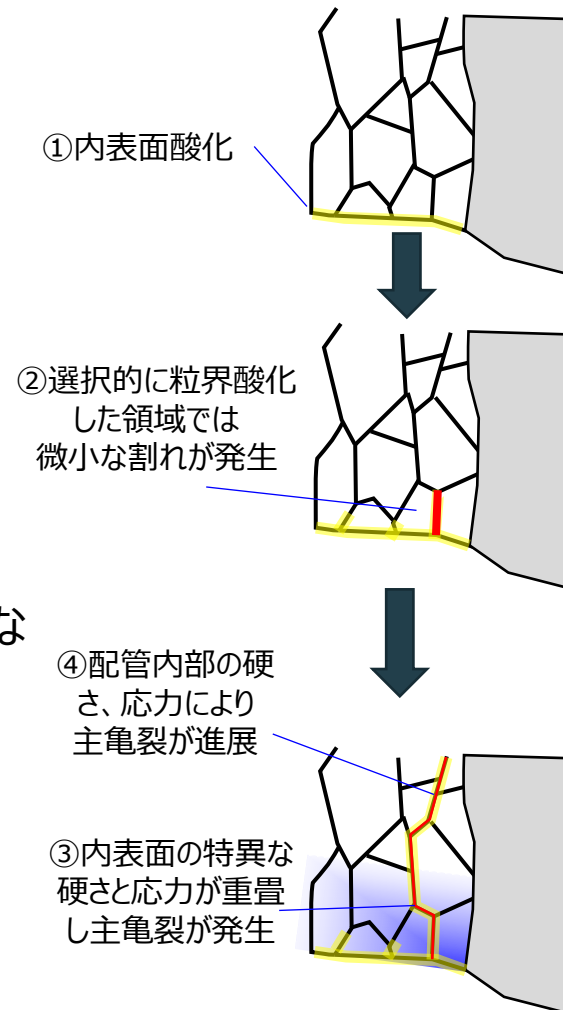
- ① PWR環境水中にある期間曝され、内表面で酸化が進行。  
↓
- ② 選択的に粒界酸化した領域で、微小な割れが発生。  
↓
- ③ 初層における溶接時の大入熱により配管内表面の硬さが特異 (350HV0.01)となる部位で、高い応力と重畳することで、微小な割れが成長し主亀裂が発生\*。  
↓
- ④ 配管内部の硬さ及び応力により主亀裂が進展

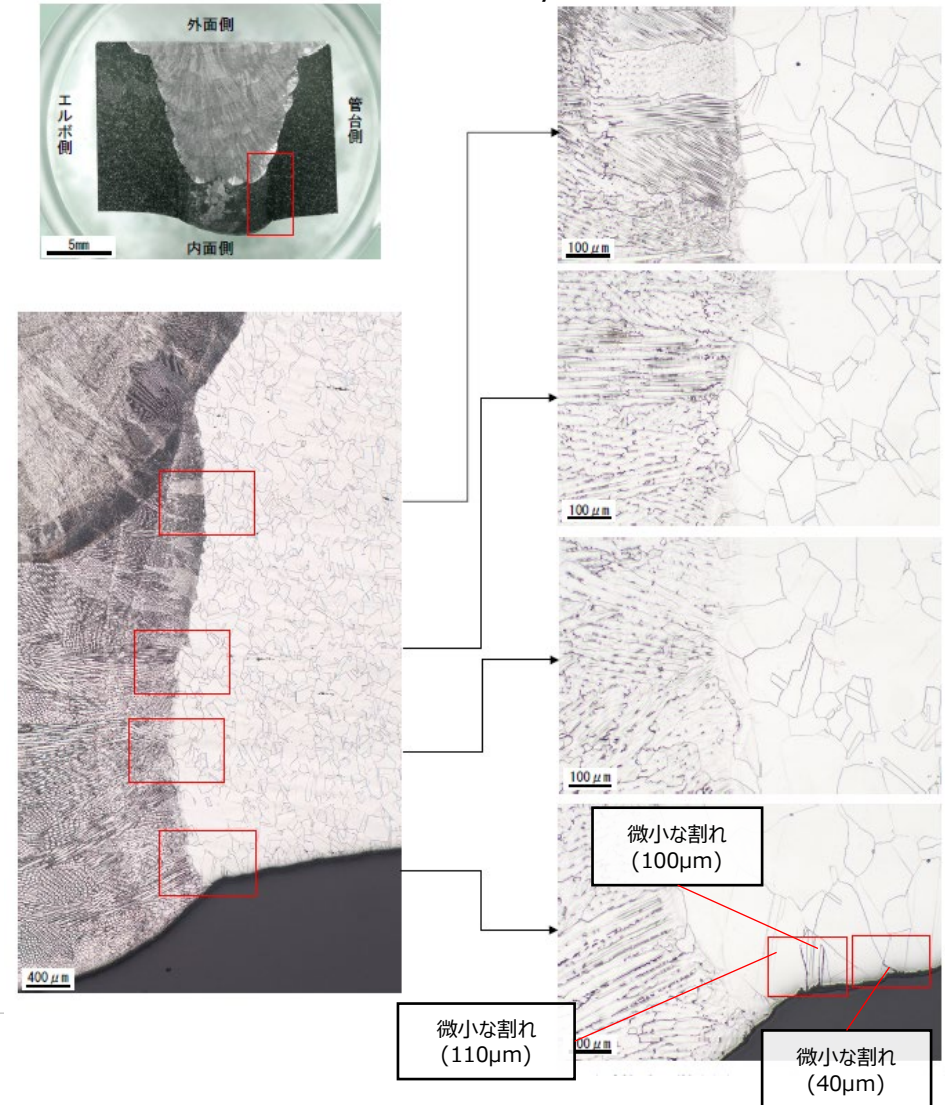
＜当該管0°管台側の断面ミクロ/マクロ観察結果＞

- 潜在亀裂は認められなかった。
- 本断面観察位置では、エルボ側のHAZの内表層において、先行調査で認められていた主亀裂が認められた。
- 主亀裂は、結晶粒界（境界）で進み、約3.8mm長さ（深さ）であった。
- 主亀裂の表層周辺には、母材とは色調が異なっており、表層部及び選択的な粒界での酸化挙動が認められた。

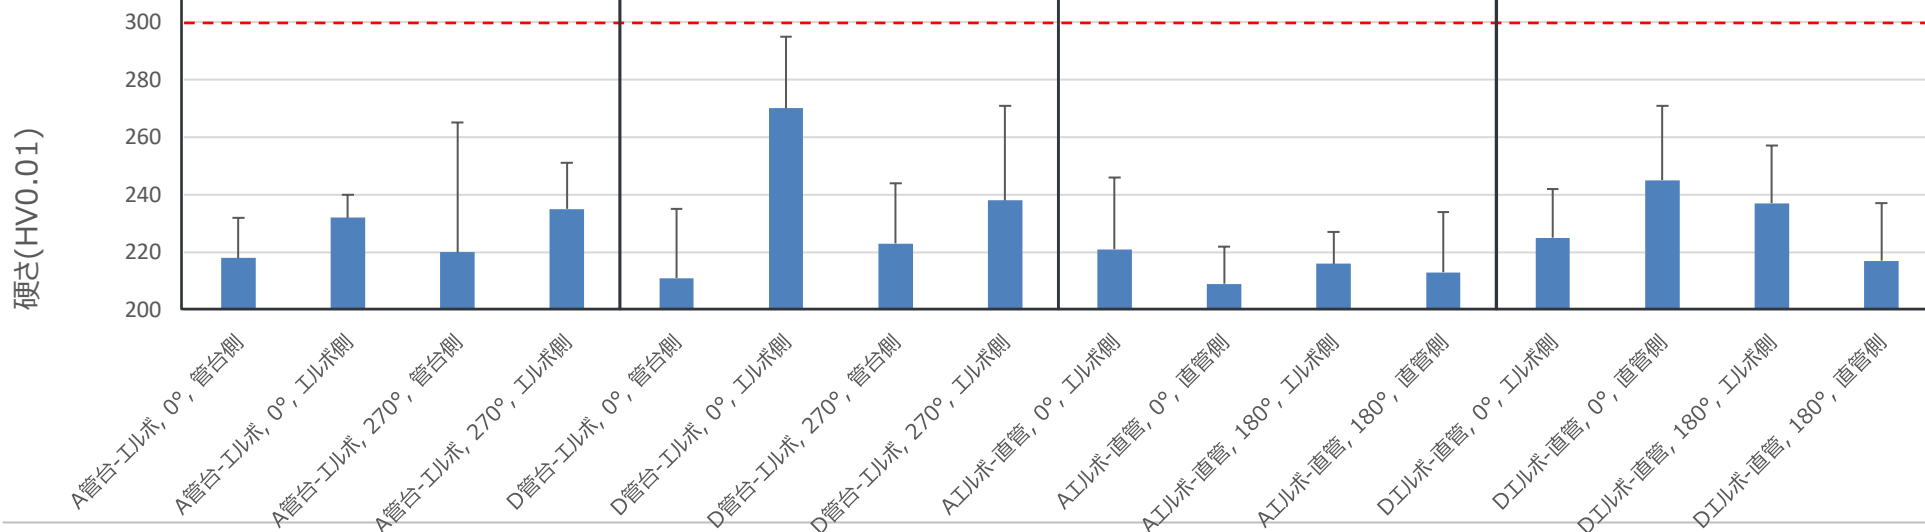
- 大飯3号と同様に内表面近傍の硬さ測定を実施し、300HV0.01を超える硬さは確認されず。
- 全層TIG溶接部は、他の溶接部（初層TIG+SMAW）に比べ、硬さは低い傾向。

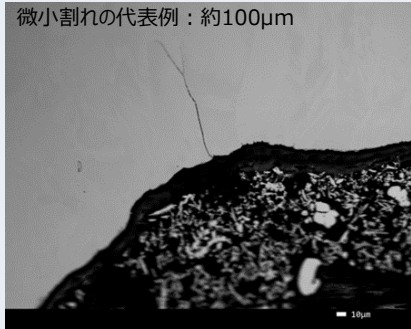
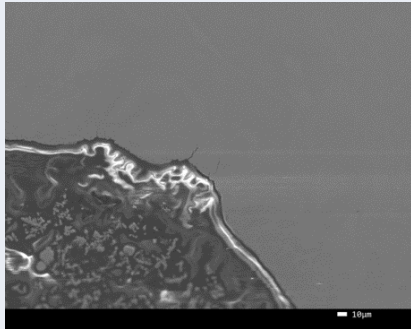
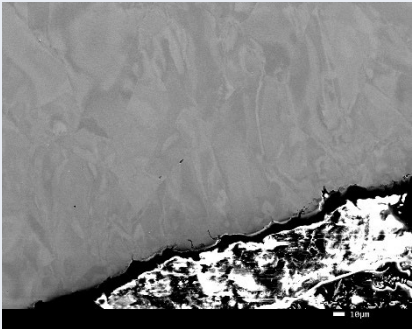
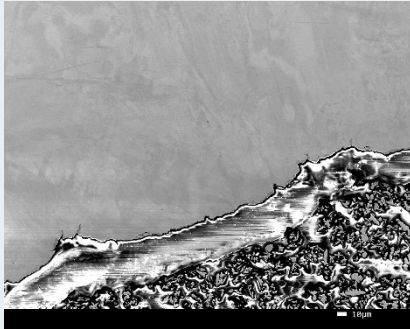
大飯3号		大飯4号	
	管台-エルボ溶接部 (当該管)	エルボ-直管溶接部	管台-エルボ溶接部	エルボ-直管溶接部
供用年数	約19.3EFPY		約20.7EFPY	
材料	SUS316		SUS316	
溶接	TIG+SMAW		TIG+SMAW	Aループ 全層TIG, Dループ TIG+SMAW
裏波幅	8.0mm	6.0mm	Aループ : 5.8mm Dループ : 5.4mm	Aループ : 6.2mm Dループ : 6.2mm
結晶粒径	最大約500 $\mu$ m	最大約250 $\mu$ m	最大約300 $\mu$ m	最大約300 $\mu$ m
表層硬さ	最大値 : 350HV0.01	最大値 : 280HV0.01	最大値 Aループ : 240HV0.01 Dループ : 295HV0.01	最大値 Aループ : 246HV0.01 Dループ : 271HV0.01
断面ミクロ	微小な割れ : 最大約 110 $\mu$ m  微小割れの代表例 : 約100 $\mu$ m

微小な割れ : 最大約 15 $\mu$ m※

微小な割れ : なし

※180°断面にて最大280 $\mu$ mの微小な割れを確認

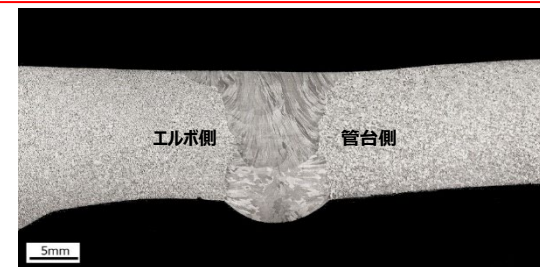
- 4B管台-エルボ（180°断面）の内表面近傍における板厚方向の硬さ分布

- 実機と同等の管台、エルボを用い、初層入熱大（TIG）、2層目以降入熱小（SMAW）にてモックアップ（2024年度製作）を製作し、硬さ計測を実施。
- 溶接部近傍において、エルボ側の内表面が硬化する傾向が確認され、硬さは最大で327HV0.01であった。

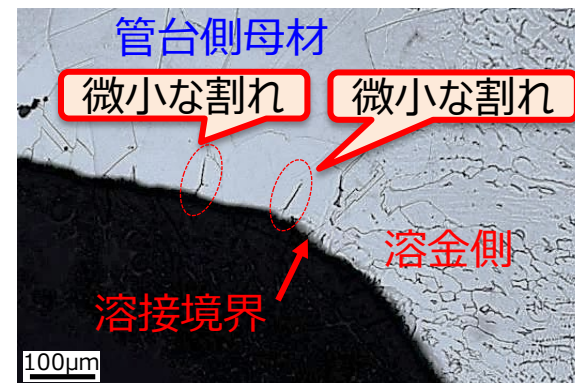
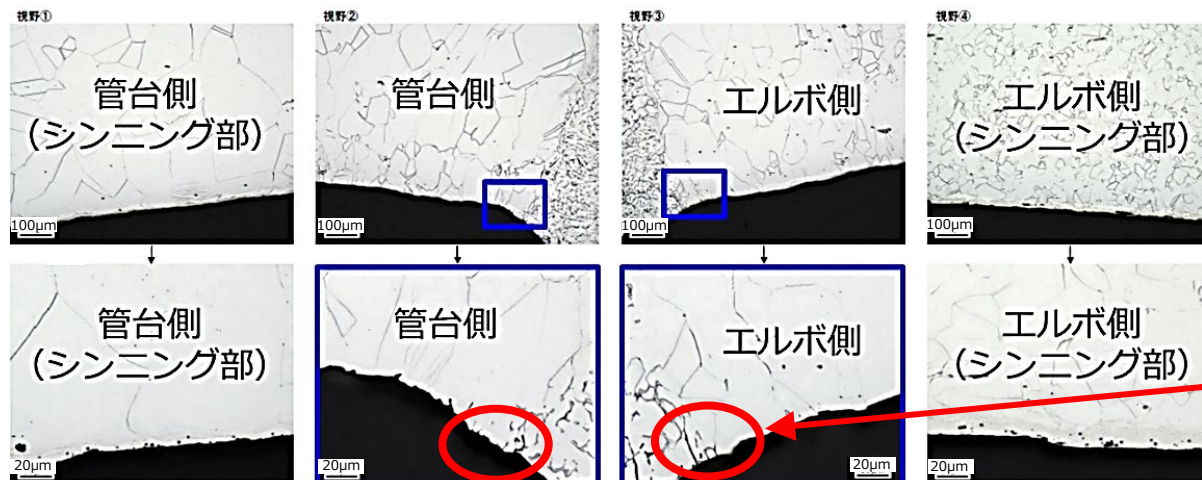
- 溶接入熱、溶接姿勢、配管形状他をパラメータとし、実機施工条件よりも厳しい条件等も含めた約40体のモックアップ(2020年度製作)を用いて、製作（溶接）時の粒界割れの起点となり得る微細な割れ形成の可能性を調査

微細な割れは確認されず※

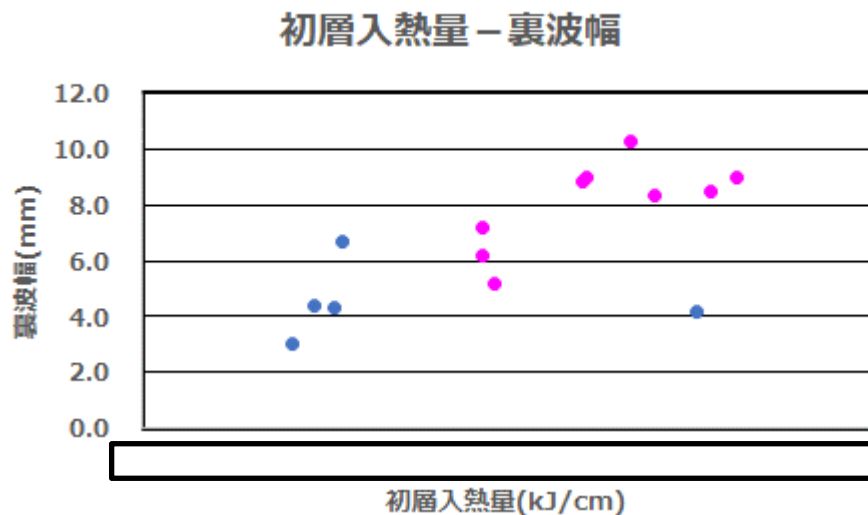
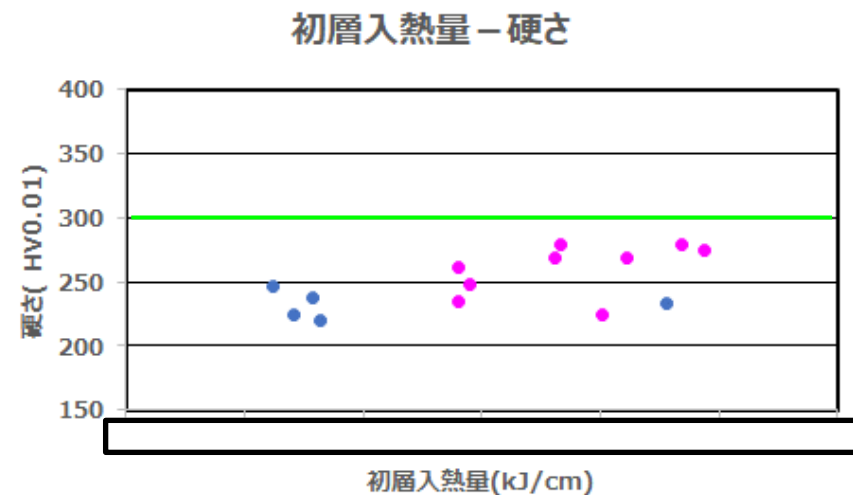
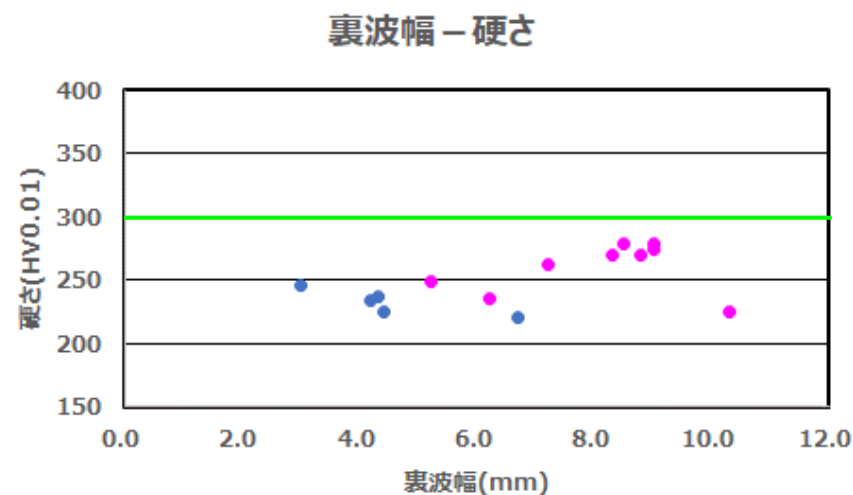
- 初層入熱量と硬さの相関を評価。
- **初層入熱量が大きくなると、硬さが上昇する傾向が確認された。**
- また、溶接入熱が大きくなると、裏波幅が広くなり、裏波幅と硬さの相関も確認された。
- 尚、初層入熱が大きくなると硬くなる傾向が確認されたが、一定量を超えると硬さは飽和する傾向も確認された。  
 (\* ) 溶接入熱以外の影響要因を除く為、直管-直管のモックアップ(2020年度製作)で整理

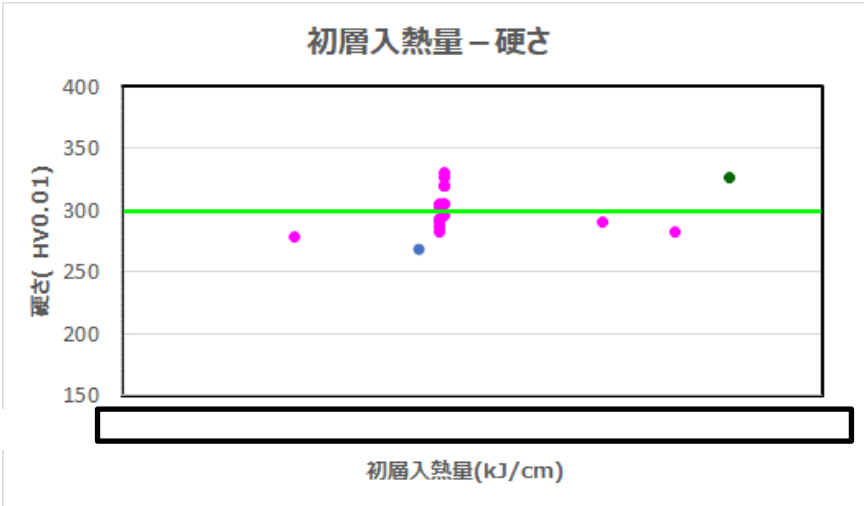
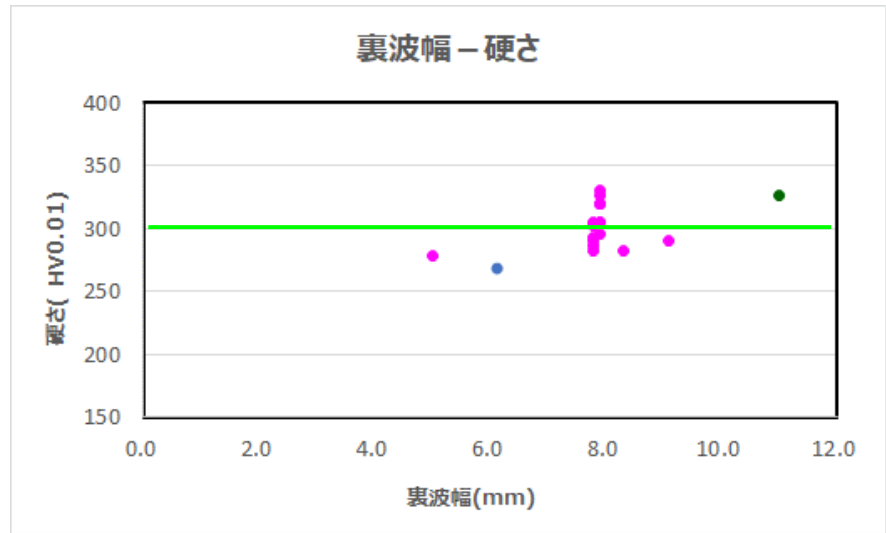
- 初層入熱量と硬さの相関を2024年度製作のモックアップを含めて、管台-エルボについても評価。
- **初層入熱量が大きくなると、硬さが上昇する傾向にあることが確認された。**
- また、溶接入熱が大きくなると、裏波幅が広くなり、裏波幅と硬さの相関も確認された。

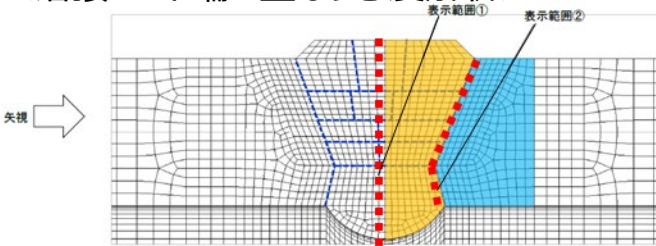
- 溶接ビード端の重なりが各パス毎、同位置となる条件で、影響が顕著になるように設定した。
- 溶接ビード端の重なり範囲 (90±15°) に対して、配管内表面側の溶接境界部で高い引張応力が認められた。
- 溶接ビード端の重なり2回目 (図中の後続パス) の入熱範囲の終端の先部分には圧縮応力が認められた。

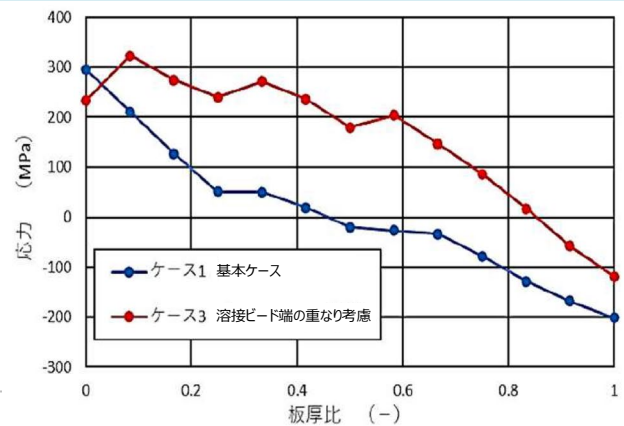
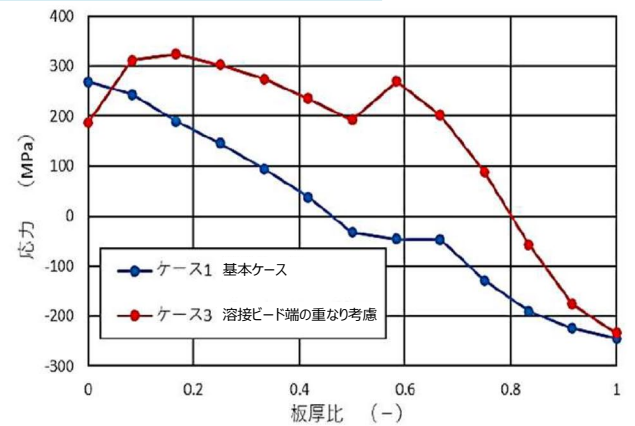
- 基本ケースと溶接ビード端の重なり感度解析結果の比較を以下に示す。
- 溶接ビード端の重なりを考慮することにより、板厚内部で全体的に軸方向応力の増加傾向が確認された。
