PWR1次系ステンレス鋼配管粒界割れ 発生・進展メカニズムの知見拡充成果について

原子力エネルギー協議会
(ATENA)

2026年1月22日

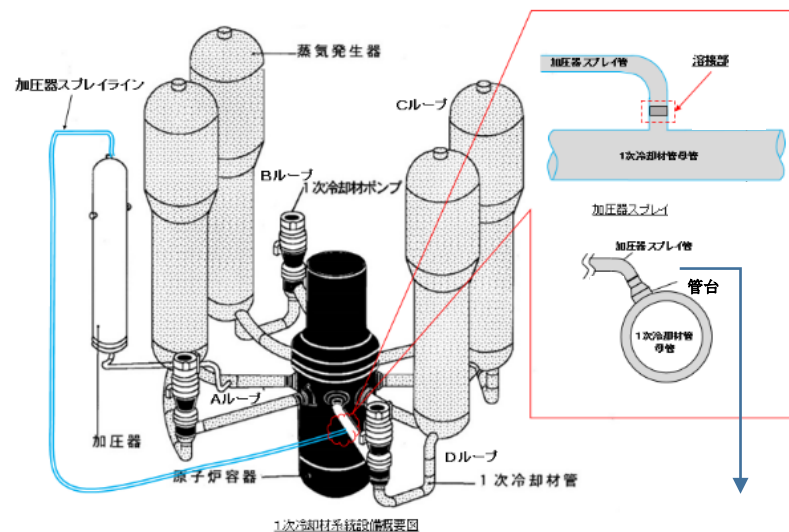
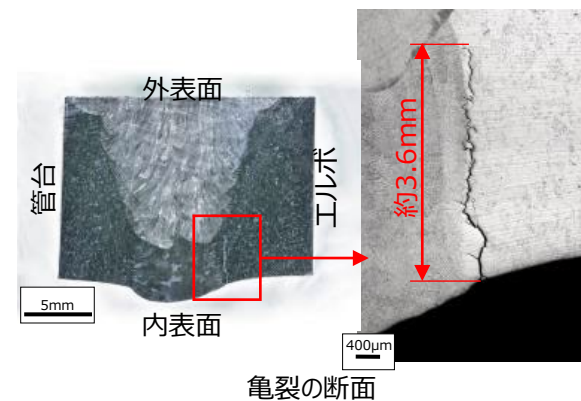
➤ 供用期間中検査 (ISI) にて、加圧器スプレイラインの1次冷却材管台と管継手 (エルボ部) の配管溶接部に有意な指示が認められた。その後の破壊調査により、**溶接熱影響部にて長さ60mm、深さ4.4mmの亀裂**があることが明らかとなった。

- 過大な溶接入熱と、管台-エルボ部の剛性の影響が重畳し、表層近傍において特異な硬化と応力が影響したことにより割れが発生と推定。
(現時点で、初期欠陥が認められていないが、溶接により微細な割れが発生していた可能性が否定できていない)
- また、**亀裂進展**に対しては、硬化したオーステナイト系ステンレス鋼の割れが進展する既存知見と合致しており、**粒界型SCC**と推定。

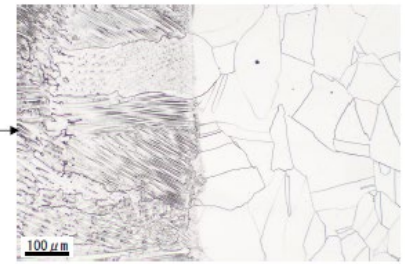
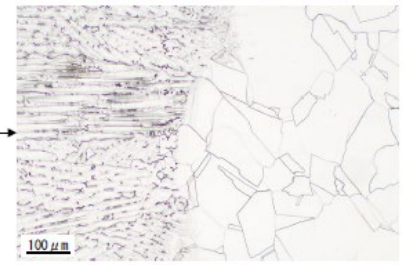
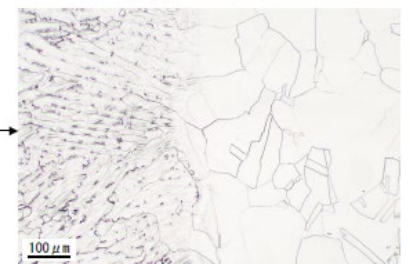
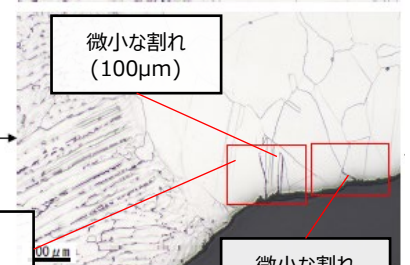
＜当該管0°管台側の断面ミクロ/マクロ観察結果＞

微小な割れ (50μm)

微小な割れ (100μm)

微小な割れ (110μm)

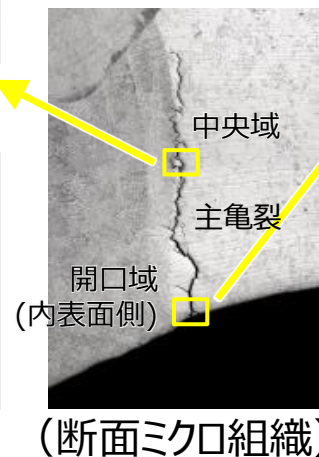
- 内表面側の亀裂開口部で有意な酸素が検出されている。

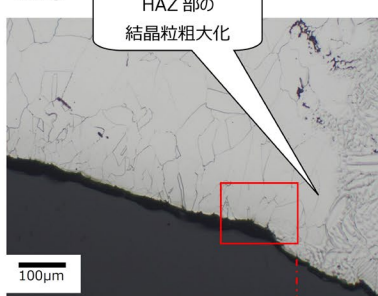
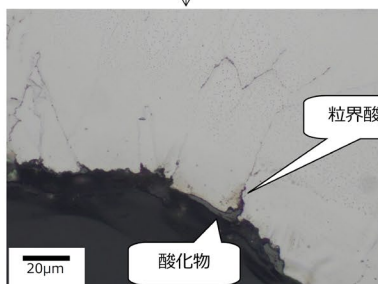
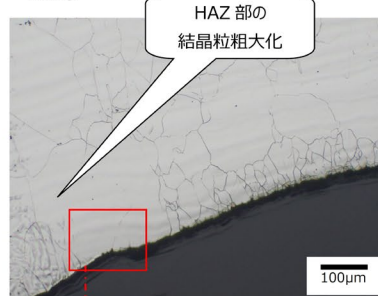
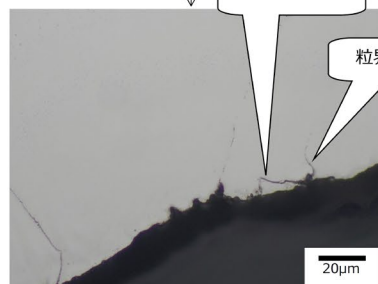
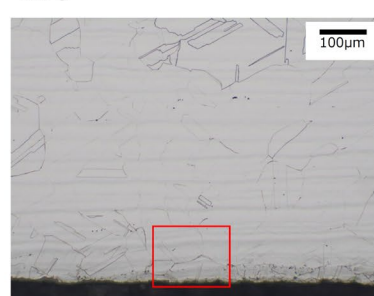
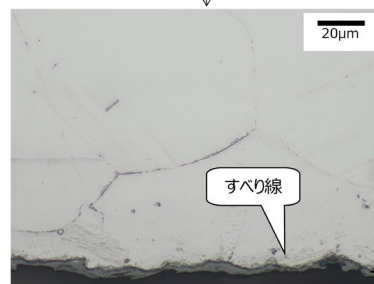
Dループ FW-4 0°断面
(管台-エルボ溶接部)

- 大飯3号と同様に内表面近傍の硬さ測定を実施し、300HV0.01を超える硬さは確認されず。
- 全層TIG溶接部は、他の溶接部（初層TIG+SMAW）に比べ、硬さは低い傾向。

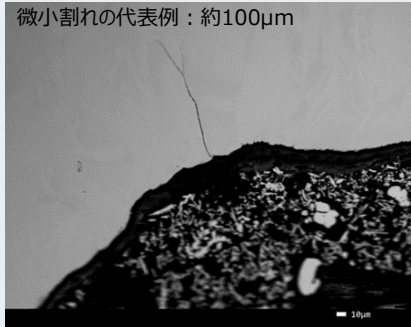
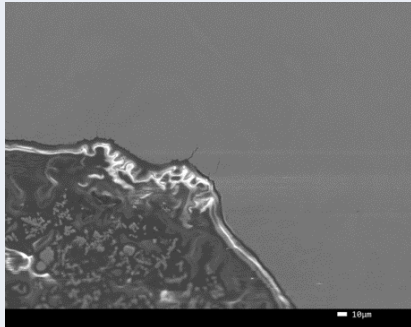
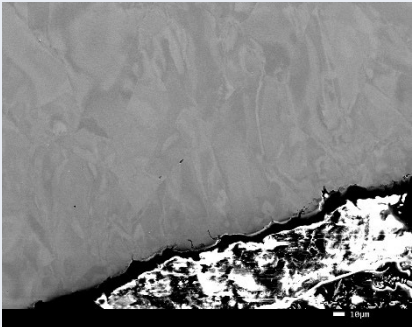
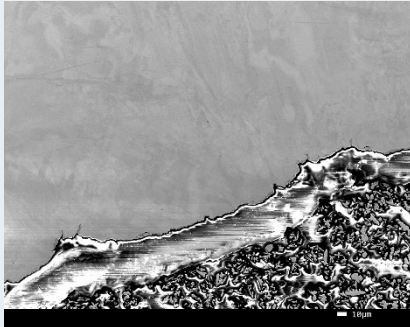
| | 大飯3号 | | 大飯4号 | |
|---|--|--|---|---|
| 断面ミクロ | 微小な割れ : 最大約 110 μ m 微小割れの代表例 : 約100 μ m | 微小な割れ : 最大約 15 μ m※ | 微小な割れ : なし | 微小な割れ : なし |

※180°断面にて最大280 μ mの微小な割れを確認

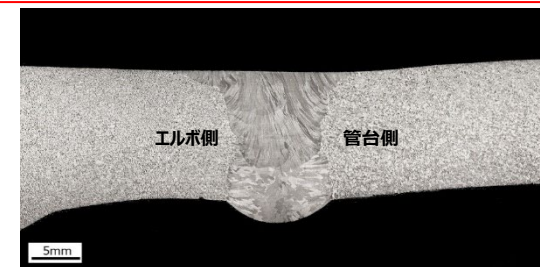
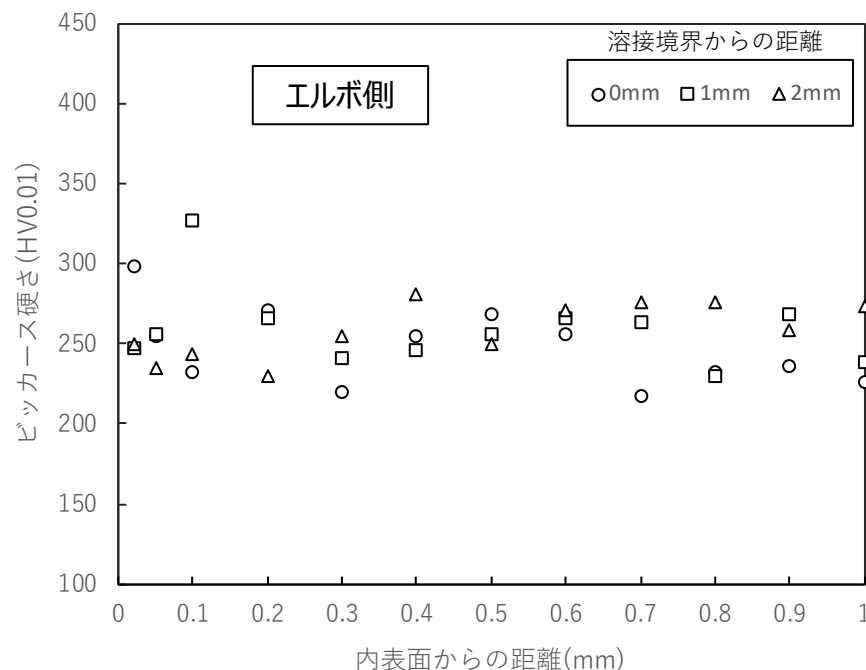
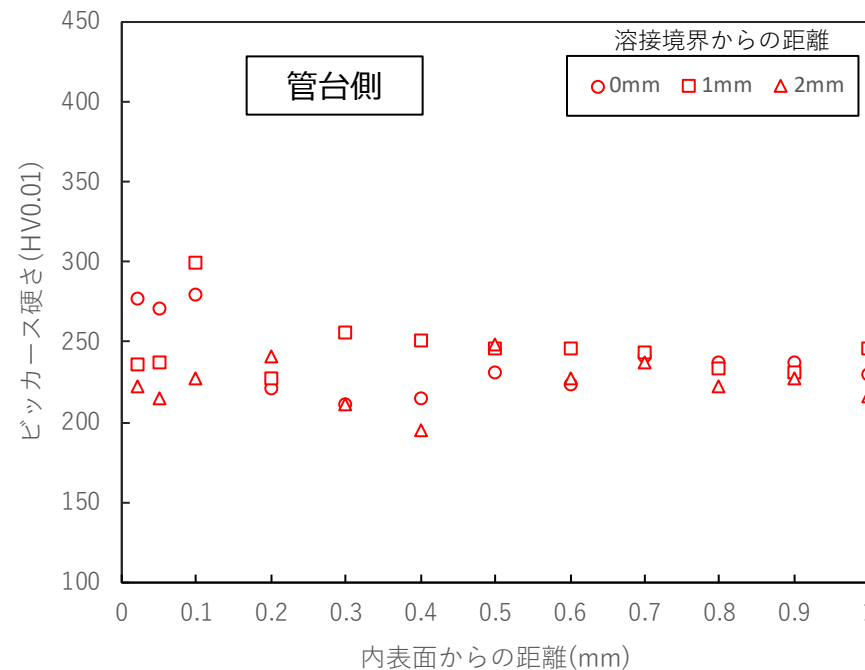
- 4B管台-エルボ（180°断面）の内表面近傍における板厚方向の硬さ分布

- 実機と同等の管台、エルボを用い、初層入熱大（TIG）、2層目以降入熱小（SMAW）にてモックアップ（2024年度製作）を製作し、硬さ計測を実施。
- 溶接部近傍において、エルボ側の内表面が硬化する傾向が確認され、硬さは最大で327HV0.01であった。

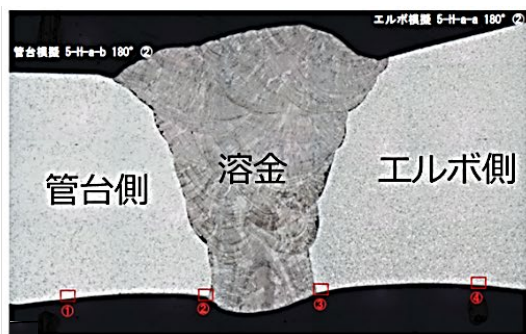
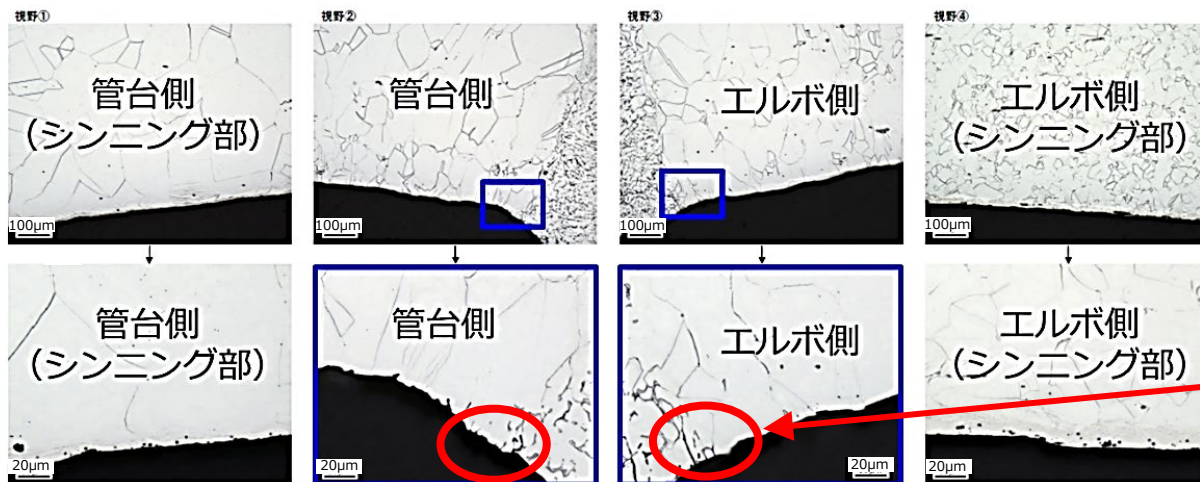
モックアップ観察
(2020年度製作No15)

- 溶接入熱、溶接姿勢、配管形状他をパラメータとし、実機施工条件よりも厳しい条件等も含めた約40体のモックアップ(2020年度製作)を用いて、製作（溶接）時の粒界割れの起点となり得る微細な割れ形成の可能性を調査

微細な割れは確認されず※

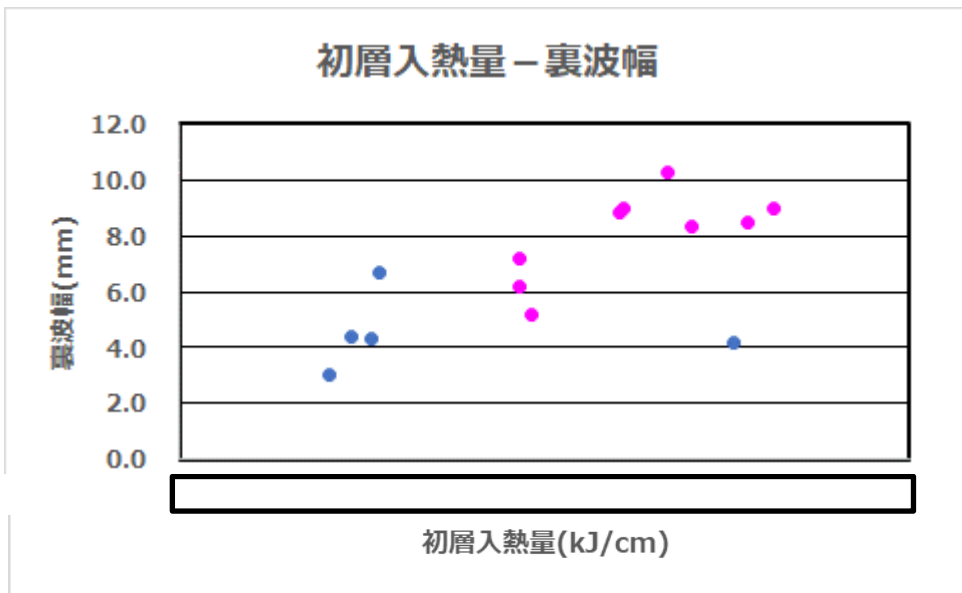
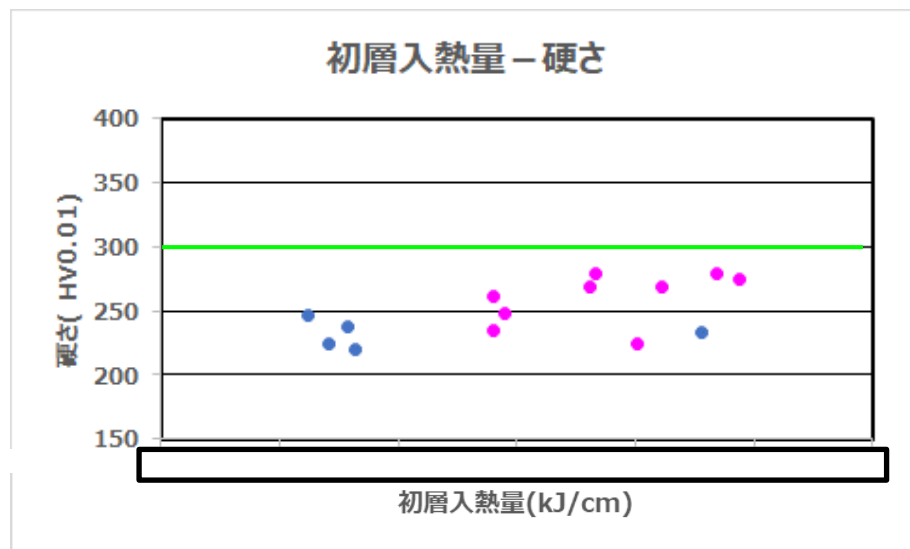
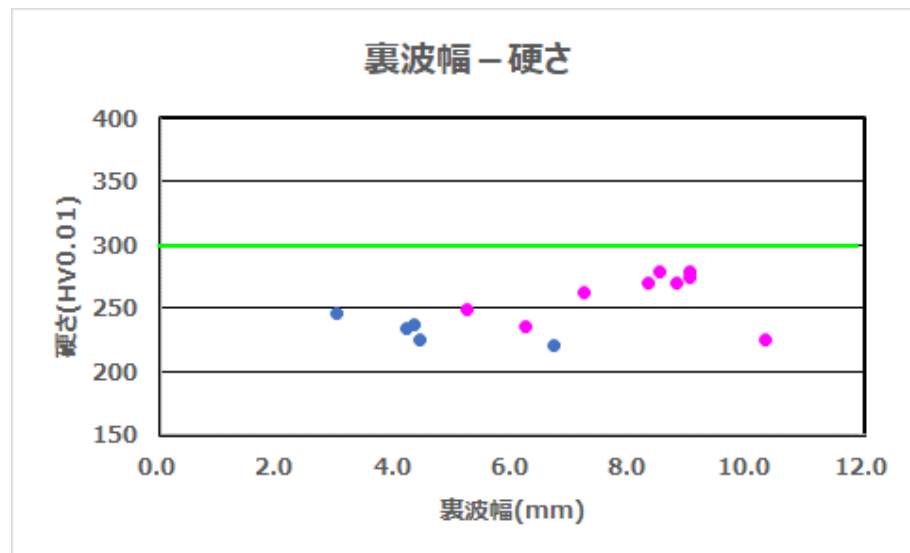
- 初層入熱量と硬さの相関を評価。
- **初層入熱量が大きくなると、硬さが上昇する傾向が確認された。**
- また、溶接入熱が大きくなると、裏波幅が広くなり、裏波幅と硬さの相関も確認された。
- 尚、初層入熱が大きくなると硬くなる傾向が確認されたが、一定量を超えると硬さは飽和する傾向も確認された。
 (*) 溶接入熱以外の影響要因を除く為、直管-直管のモックアップ(2020年度製作)で整理

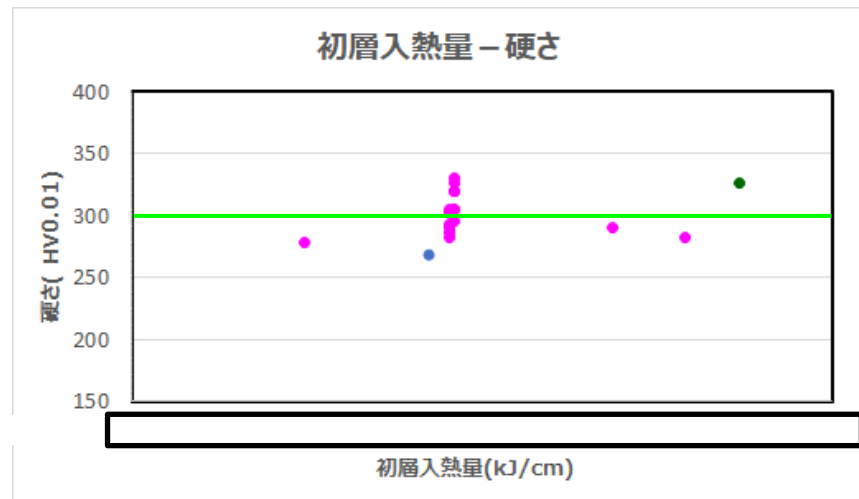
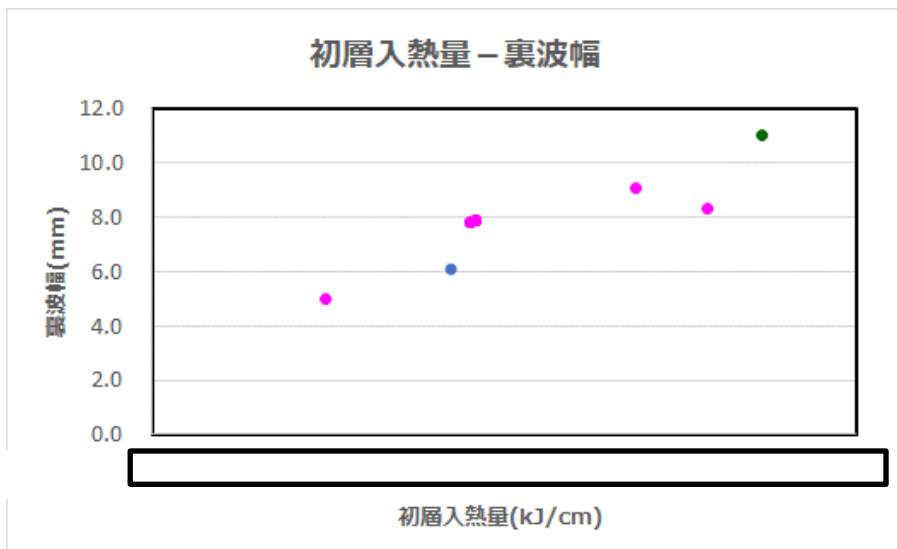
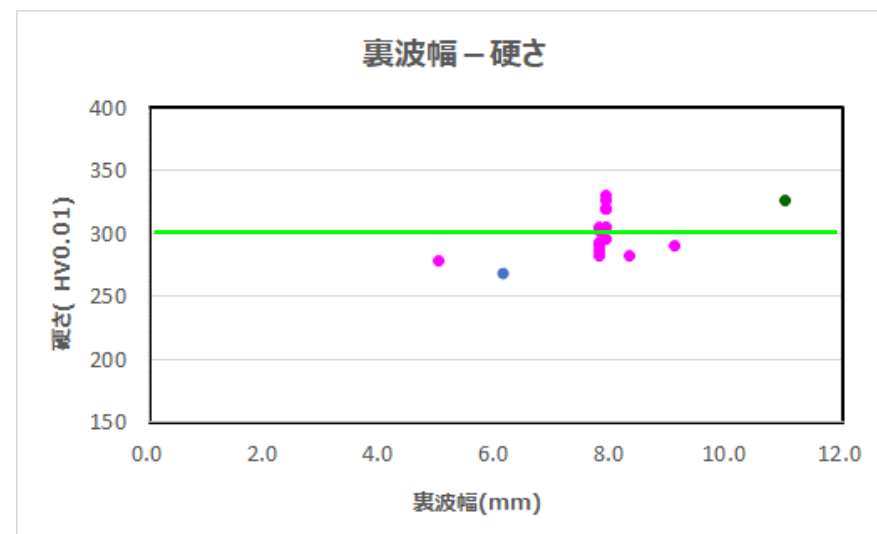
- 初層入熱量と硬さの相関を2024年度製作のモックアップを含めて、管台-エルボについても評価。
- **初層入熱量が大きくなると、硬さが上昇する傾向にあることが確認された。**
- また、溶接入熱が大きくなると、裏波幅が広くなり、裏波幅と硬さの相関も確認された。

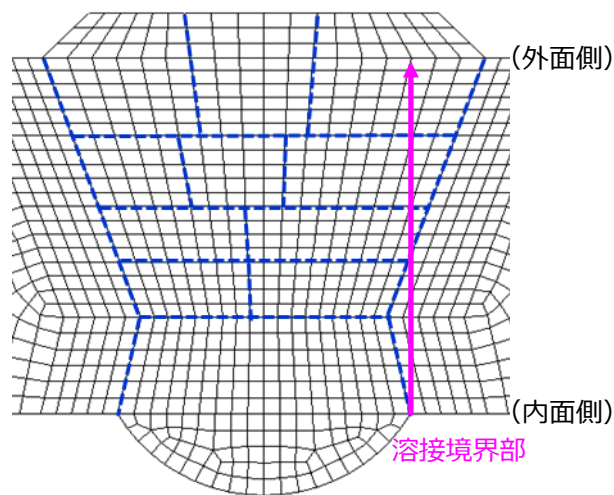
<配管口径毎の残留応力解析結果>

- 4B,6B,12B,14B配管に対し、初層入熱大（TIG）＋2層目以降入熱小（SMAW）による溶接施工を考慮した溶接残留応力解析を実施し、亀裂進展評価用の残留応力データベースを作成。
- 溶接境界部における軸方向応力について、4B,6Bでは内面側引張、外面側圧縮の傾向、12B,14Bでは板厚の約半分までは圧縮、外面側は引張の傾向を示すことが確認された。
- この結果から、12B、14Bは4B、6Bに比べて亀裂が発生する可能性は小さいものと想定される。
