2020 年 6 月 1 日

原子力エネルギー協議会

## 「プラント長期停止期間中における保全ガイドライン」の作成にあたり 参考とした現場経験及び知見とその反映について

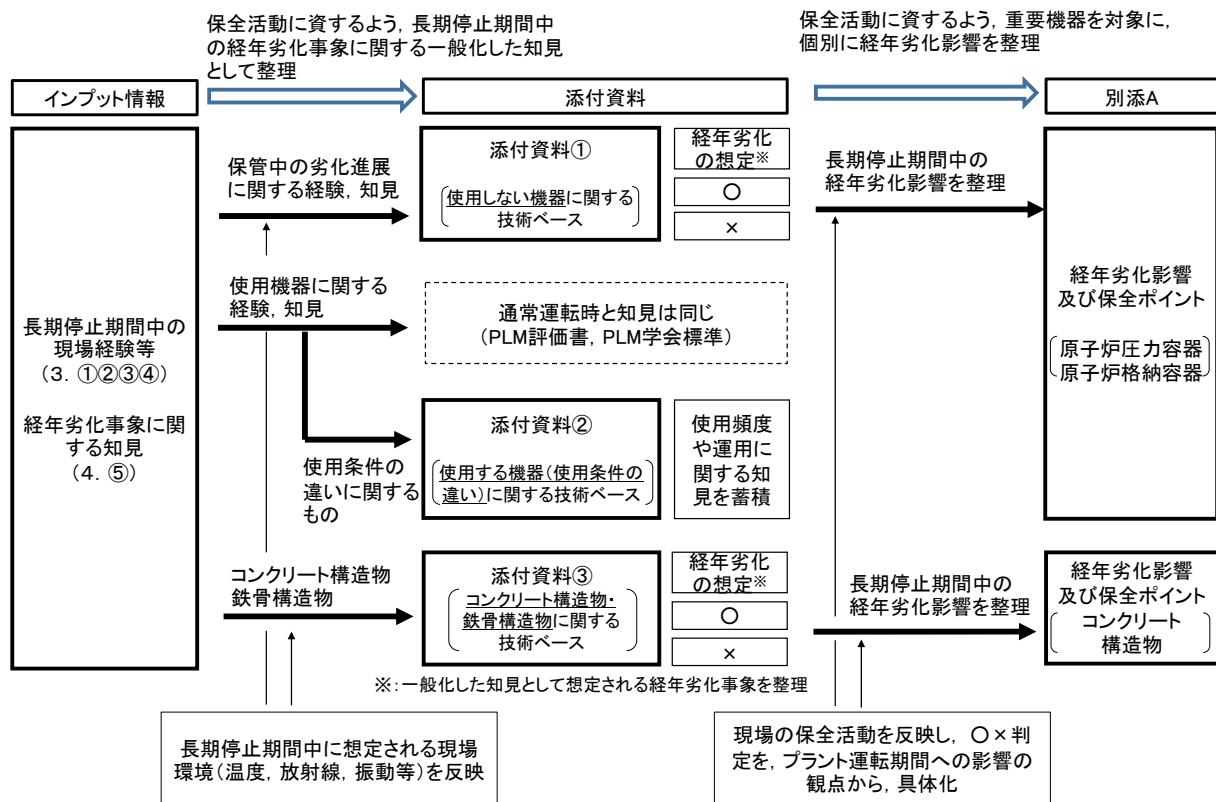
図 1 インプット情報（技術ベース）と ATENA ガイドとの関係

3, 4 で述べたインプット情報を元に、ATENA ガイドラインにおいては、長期停止期間中の機器・構造物に想定される保管環境等を踏まえ、新たに原子力発電所の保全活動向けの技術ベースとして、図 1 のように、添付資料及び別添 A として整理した。

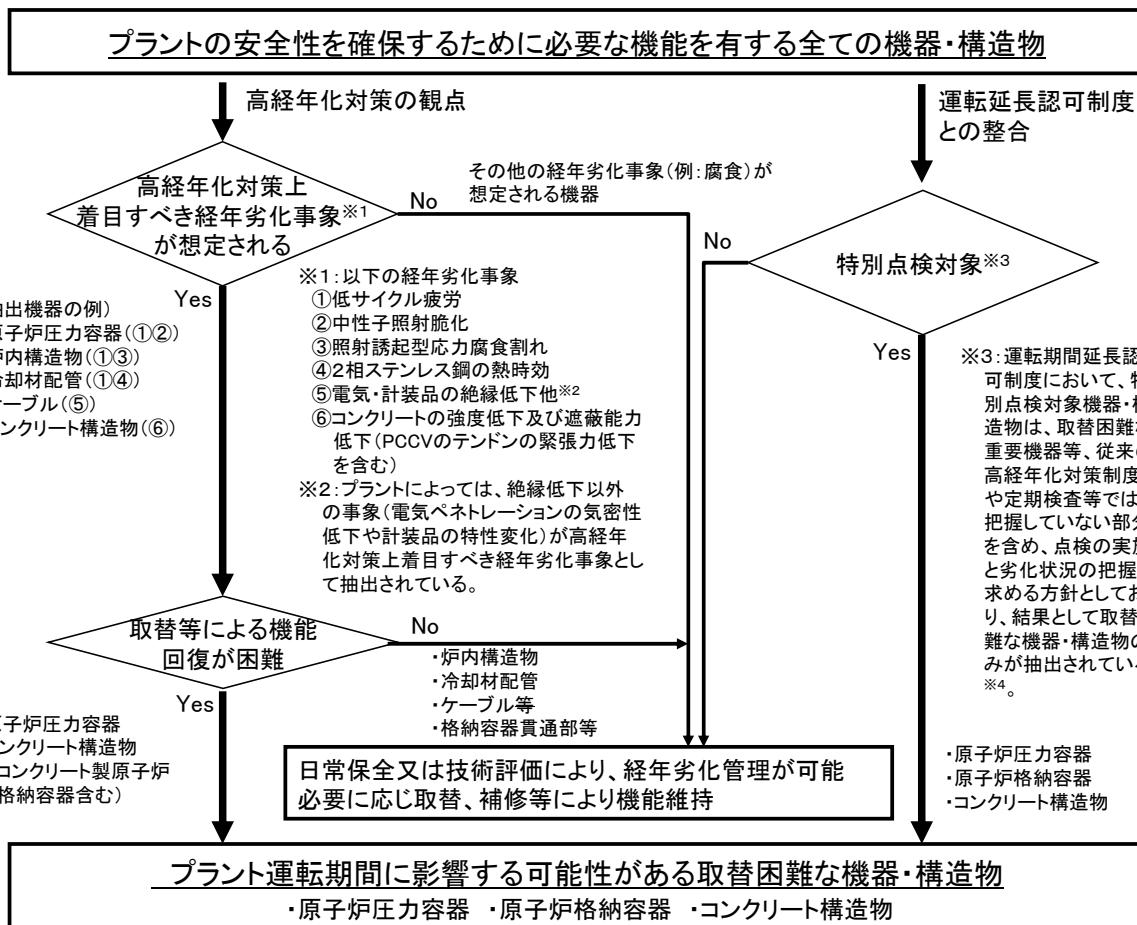
図2 プラント運転期間に影響する可能性がある取替困難な機器・構造物の抽出

- ・別添 A は、図 2 のフローを元に抽出した、プラント運転期間に影響する可能性がある取替困難機器・構造物である「原子炉圧力容器」「原子炉格納容器」及び「コンクリート構造物」を対象に、経年劣化事象及び保全ポイントを整理した。

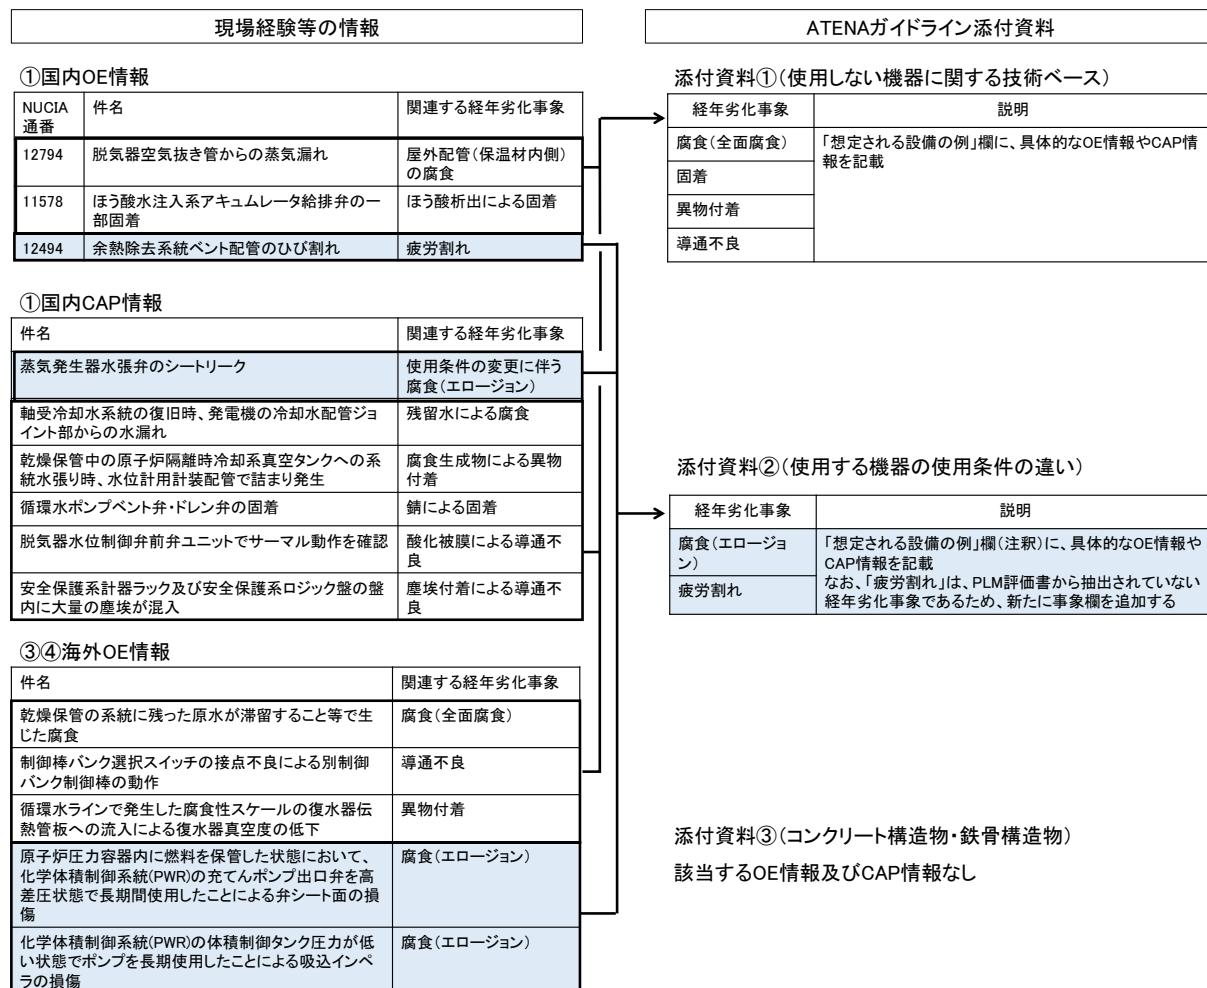
図 1 現場経験等に関する情報の添付資料への反映について

①～④で示した国内外 OE 情報及び CAP 情報は、下図のとおり、機器の使用状況別・事象別に分解し、「想定される設備の例」欄に具体的な事例を掲載することで、ガイドラインの添付資料に反映している。

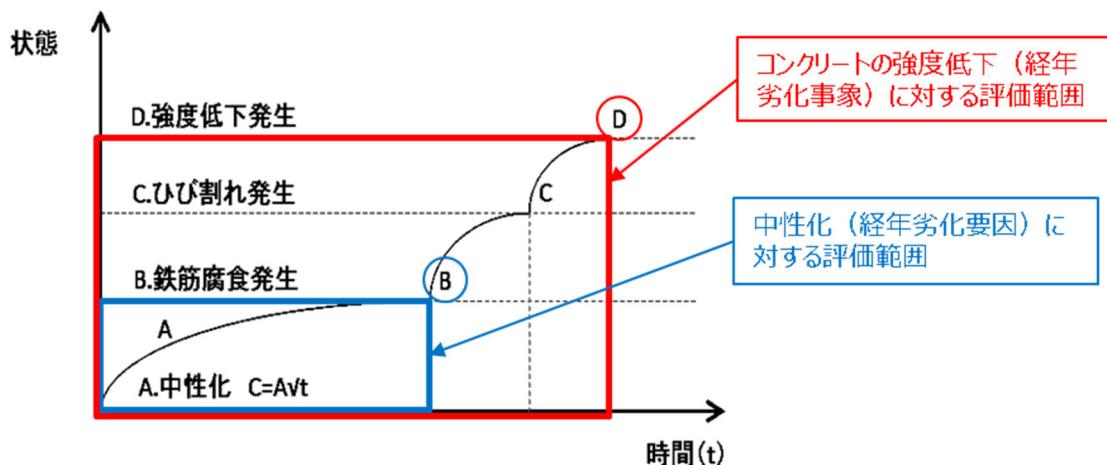
図 4.2-1 中性化による影響の概念図

一方、中性化の進展は、一般的に、 $C=A\sqrt{t}$  ( $C$  : 中性化深さ、 $t$  : 材齢 (年)、 $A$  : 中性化速度係数) で表わされ、経過時間に対しその進展は緩やかである。加えて、高経年化技術評価では、鉄筋が腐食し始めるときの中性化深さを、水分の影響を考慮して、屋外の雨がかり等の環境においては鉄筋のかぶり厚さまで達した時、屋内の環境においては鉄筋のかぶり厚さから 20mm 奥まで達した時としているが、中性化深さが当該位置に進展しているか又は進展する可能性があったとしても、ただちにコンクリート部材の強度が低下する訳ではない。本来は、図 4.2-1 に示すように、コンクリート部材としての強度低下 (D 点) は、中性化深さが、鉄筋が腐食し始める深さに到達した後に、鉄筋の腐食が発生 (B 点) し、さらにそれが進展して酸化生成物による体積膨張からコンクリートにひび割れや剥離が生じ (C 点)、それが進展することで発生する。このことは、原子力規制委員会「実用発電用原子炉の運転の期間の延長の審査基準」において、「評価対象部位の中性化深さが、鉄筋が腐食し始める深さまで進行しているか又は進行する可能性が認められる場合は、耐力評価を行い、その結果、当該部位を構成する部材又は構造体の耐力が設計荷重を上回ること。」という要求事項に適合していれば、安全性を確保し得ると判断されるとしていることとも整合する。

しかしながら、原子力発電所のコンクリート構造物の高経年化技術評価では、保守側に中性化深さが、鉄筋が腐食し始める深さまで進展するかどうかをもって、中性化によるコンクリートの強度低下に対する評価としている。

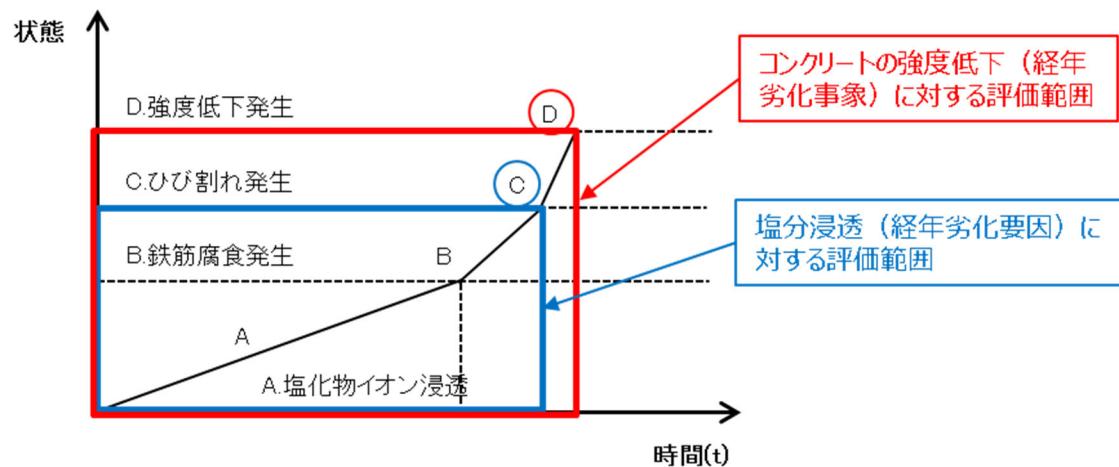
図 4.2-2 塩分浸透による影響の概念図

なお、図 4.2-2 に示すとおり、鉄筋の腐食減量が評価基準値（C 点）まで進展し、更にコンクリート部材の強度低下（D 点）に至るとしても、塩分浸透の影響を受ける部位は屋外であることから、補修等による機能維持・回復が可能である。

一方、仮に鉄筋の腐食が発生したとしても、コンクリートにひび割れや剥離が生じるまで進展しなければ、コンクリート部材の強度低下が生じることはない。このことから、原子力発電所のコンクリート構造物の高経年化技術評価では、塩分浸透によって発生する鉄筋の腐食量（腐食減量）が、「かぶりコンクリートにひび割れが発生する時点での鉄筋の腐食減量」（以下、評価基準値という）に達するかどうかをもって、塩分浸透によるコンクリートの強度低下に対する評価としている。

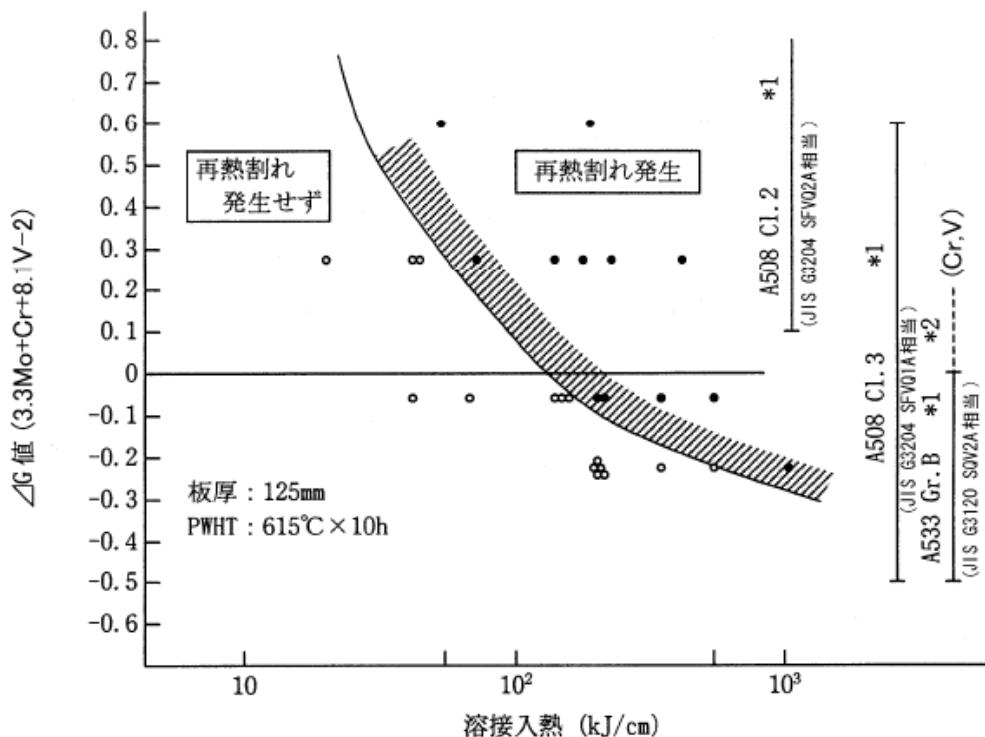
図 12 再熱割れ発生に及ぼす  $\Delta G$  値および溶接入熱の影響

材料の割れ感受性を評価するのに、「 $\Delta G = Cr + 3.3Mo + 8.1V - 2$  (%)」が提案されており、材料の化学成分と溶接入熱をコントロールすることで再熱割れを防止することが可能である

文献名: 三菱重工技報 Vol.14 No.1 (1977-1) 「低合金鋼溶接影響部の再熱割れに関する研究」

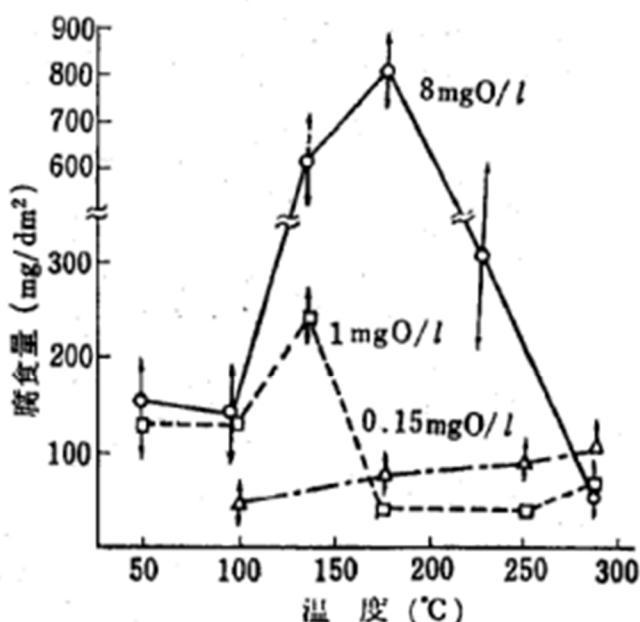
図 1.1 酸素含有水中における炭素鋼の腐食に及ぼす影響, 200hr

文献番号：腐食 1	資料 3-1 記載箇所： ATENA ガイドライン（別添 A）と技術ベースとの関係 (原子炉圧力容器) 腐食(全面腐食) 主蒸気ノズル等
説明：炭素鋼に対する温度と腐食の傾向を示すために下記文献を掲載している。炉水の温度が 50°C 程度の低い場合の腐食量は、プラント運転状態の温度である 280°C 程度の場合の腐食量と概ね同程度の傾向となる。	
②	<p>プラントの高経年化技術評価では、下記文献に示すような腐食量 (<math>\text{mg}/\text{dm}^2 \cdot 200 \text{ 時間}</math>) データから、1 年あたりの腐食の進展率 (<math>\text{mm}/\text{年}</math>) に換算し、腐食の評価式を用いて想定する運転期間のトータルの腐食量を評価している。この考え方と同様に、長期停止期間中の 100°C 未満における腐食量を <math>150 \text{ mg}/\text{dm}^2</math> として停止期間中の腐食量を評価した場合、例えばプラントが 20 年程度停止した場合でも、その腐食量は、概ね <math>0.2 \text{ mm}</math> 程度である。一方で、BWR RPV 内面の炉水と接液する炭素鋼、低合金鋼部位に設計段階で考慮している腐食代 (<math>1.6 \text{ mm}</math>) に対しても十分に小さく、停止中の腐食の影響は小さい。</p>
文献名：「防食技術便覧」腐食防食協会編

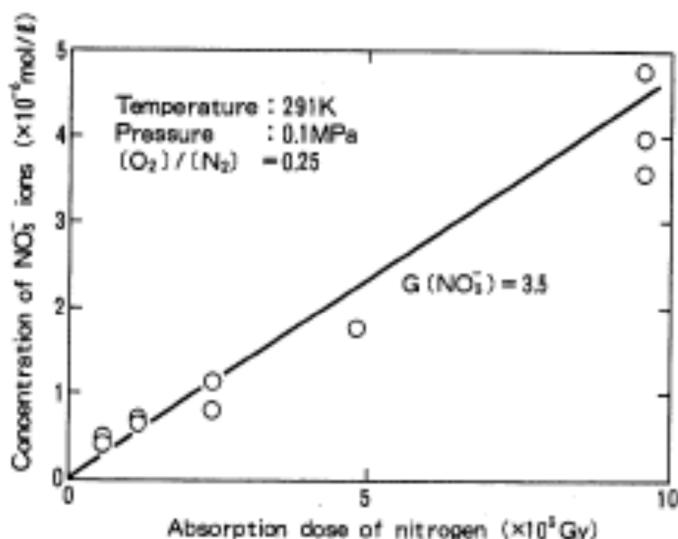
Fig. 2. Dependence of  $\text{NO}_3^-$  ion yield on absorbed dose of  $\text{N}_2$  in  $\text{N}_2-\text{O}_2-\text{H}_2\text{O}$  system in the gas phase.

- $\text{N}_2 \rightarrow \text{N}_2^{+*}, \text{N}_2^+, \text{e}^- \rightarrow \text{N}^+$ ,  $\text{N} \rightarrow 2\text{N}$  (ガンマ線による放射線分解)
- $\text{N} + \text{O}_2 \rightarrow \text{NO}_2$  (酸化)
- $2\text{NO}_2 + \text{H}_2\text{O} \rightarrow \text{HNO}_2 + \text{HNO}_3$  (酸化)

硝酸の生成量と、照射線量は、比例関係がある。(文献②)

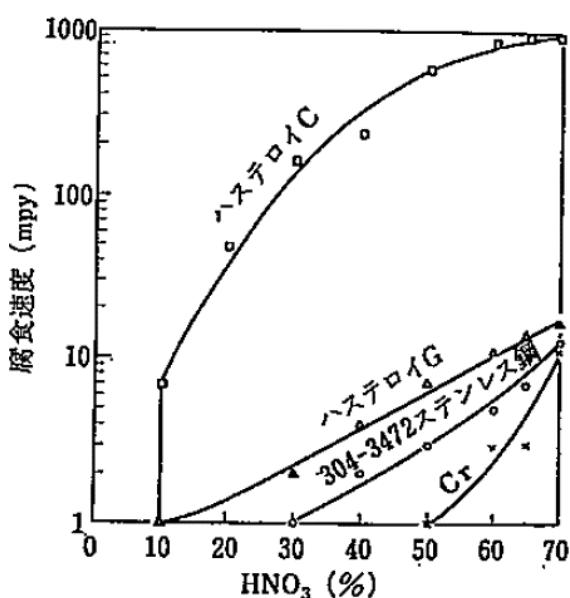
図 8.16 HNO<sub>3</sub> 中のステンレス鋼, Ni 基合金, Cr の腐食速度 (沸点)

原子炉圧力容器の内張りに使用しているステンレス鋼の腐食は、硝酸濃度が数十%オーダー(数十万 ppm)とならない限り無視でき、水質低下時の硝酸濃度(1.88ppm)であれば影響は無い。但し、乾燥保管中、僅かな溜まり水等で数十%程度の高濃度の硝酸環境が形成される可能性は否定できない。

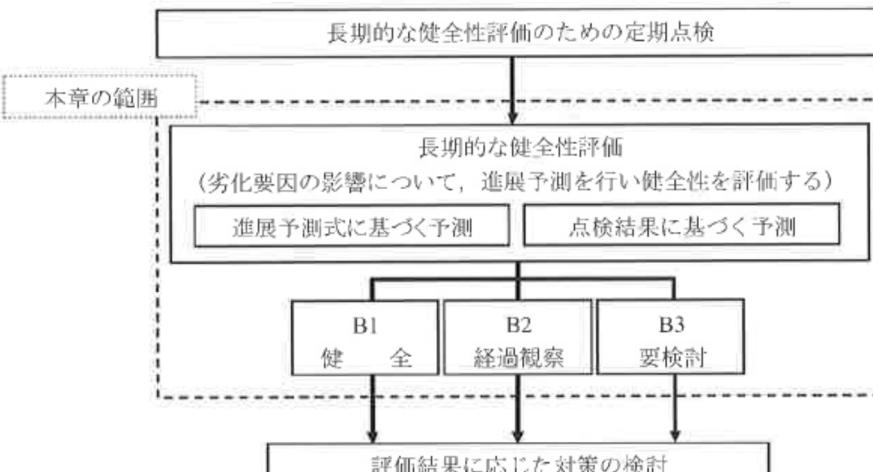
<p>解説図 7-2 長期的な健全性評価に関する維持管理のフロー</p>

文献番号： コンクリート強度低下 中性化4	資料 3-1 記載箇所： ATENA ガイドライン(別添 A)と技術ベースとの関係(コンクリート構造物) 中性化(コンクリートの強度低下) 全コンクリート構造物
説明：コンクリートの中性化とは、本来アルカリ性であるコンクリートが大気中の炭酸ガス等の外部環境の影響を受けて徐々にそのアルカリ性を失っていく現象である。また、コンクリートの中性化が鉄筋位置まで進むと、鉄筋を腐食から保護する機能が低下し、水分及び酸素の作用により鉄筋が腐食する可能性が高まる。 このようなメカニズムから、中性化によるコンクリートの経年変化は長期停止期間中の状況においても進展する可能性がある。	
文献名：日本建築学会、「原子力施設における建築物の維持管理指針・同解説」、2015 年	本指針では、劣化事象の原因となる劣化要因による影響を予測することとし、特に原子力施設に求められる特有の機能と関連性が高い、構造安全性と遮蔽性に影響を及ぼす劣化要因について、解説図7-2に示すフローに従い健全性評価を実施する。
