## 第 2 回意見交換会の説明依頼事項への回答

※第 2 回会合 (令和 2 年 4 月 27 日) 参考資料 1 「第 2 回経年劣化管理に係る ATENA との実務者レベルの技術的意見交換会における ATENA への説明依頼事項」

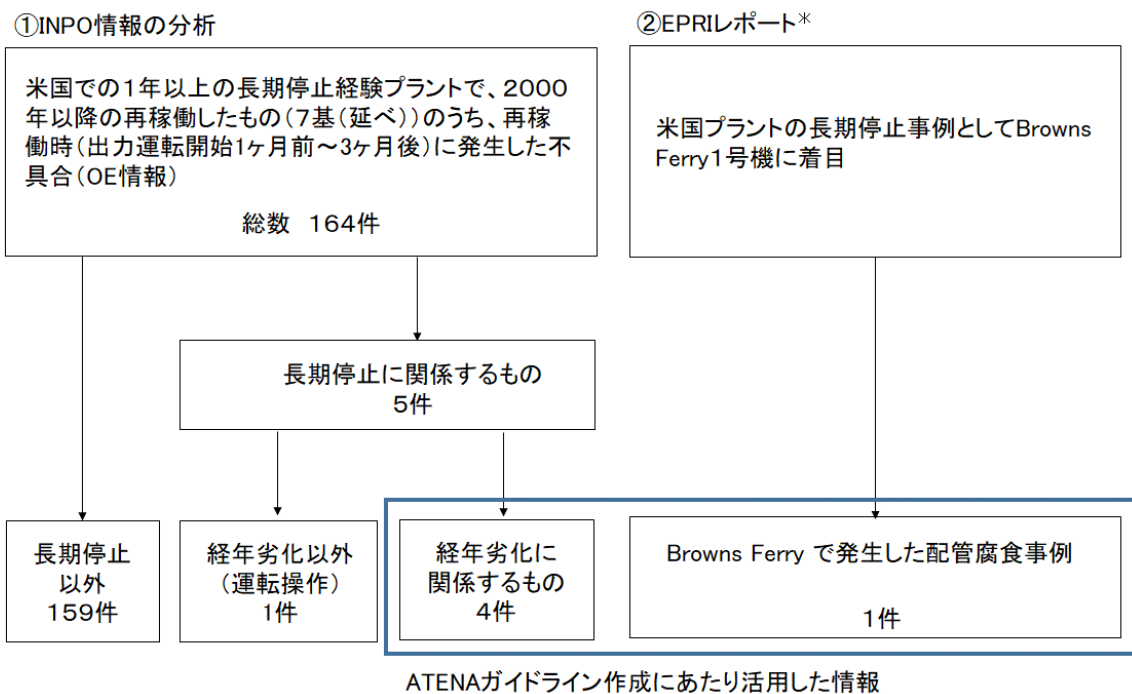
図1 海外OE情報の抽出結果

ATENA ガイドラインの作成にあたっては、これらの OE 情報に対し、長期停止期間中の経年劣化に着目した不具合事例の収集のため、米国の事例について、以下の方法で事例の抽出を行った。(図 1 参照)

上記①②で抽出された不具合事例を表 2 に示す。

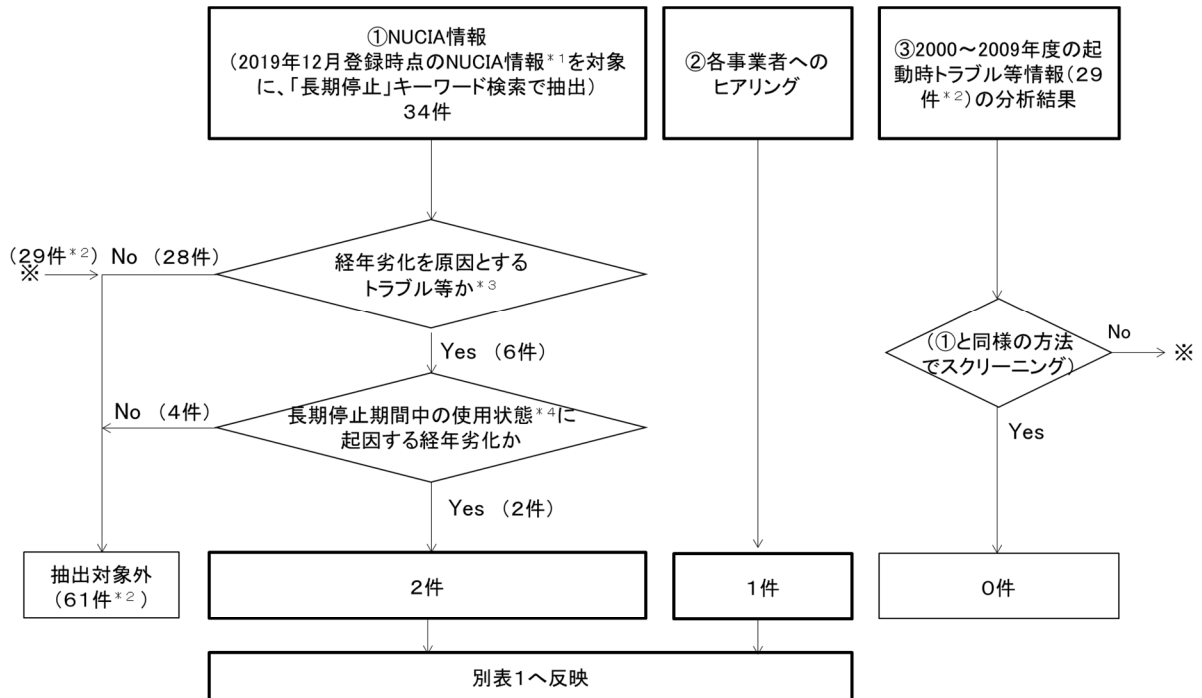
図1 国内OE情報の抽出結果

- \* 1: 2019年12月～2020年4月(第2回会合)の間の情報で、原因調査が行われた結果、「長期停止」の情報を登録したNUCIA情報が1件あるが、上記のフローには当該情報は含めていない。当該情報は、今後ATENA-WGにてスクリーニングを行う。
- \* 2: ③で抽出した情報は、一部①で抽出された情報を含んでいるが、重複している件名も件数としてカウントしている。
- \* 3: NUCIA情報で「時間依存性のある劣化」として各事業者が登録した情報に加え、これ以外の情報でも、NUCIA情報を元に経年劣化に係るものとして取り上げる必要があるものについてATENA-WGにてレビューし抽出。
- \* 4: NUCIA情報を元に、長期停止に伴い、使用しない状態(長期待機状態含む)に変更した、又は通常時と異なる使用状態(連続運転、絞り運用等)に変更したことで劣化が進展した事象に該当するかレビューし、該当するものを抽出。

①～③による抽出結果は、図 1 のとおり。また、それぞれのスクリーニング情報は、表 1～3 参照。

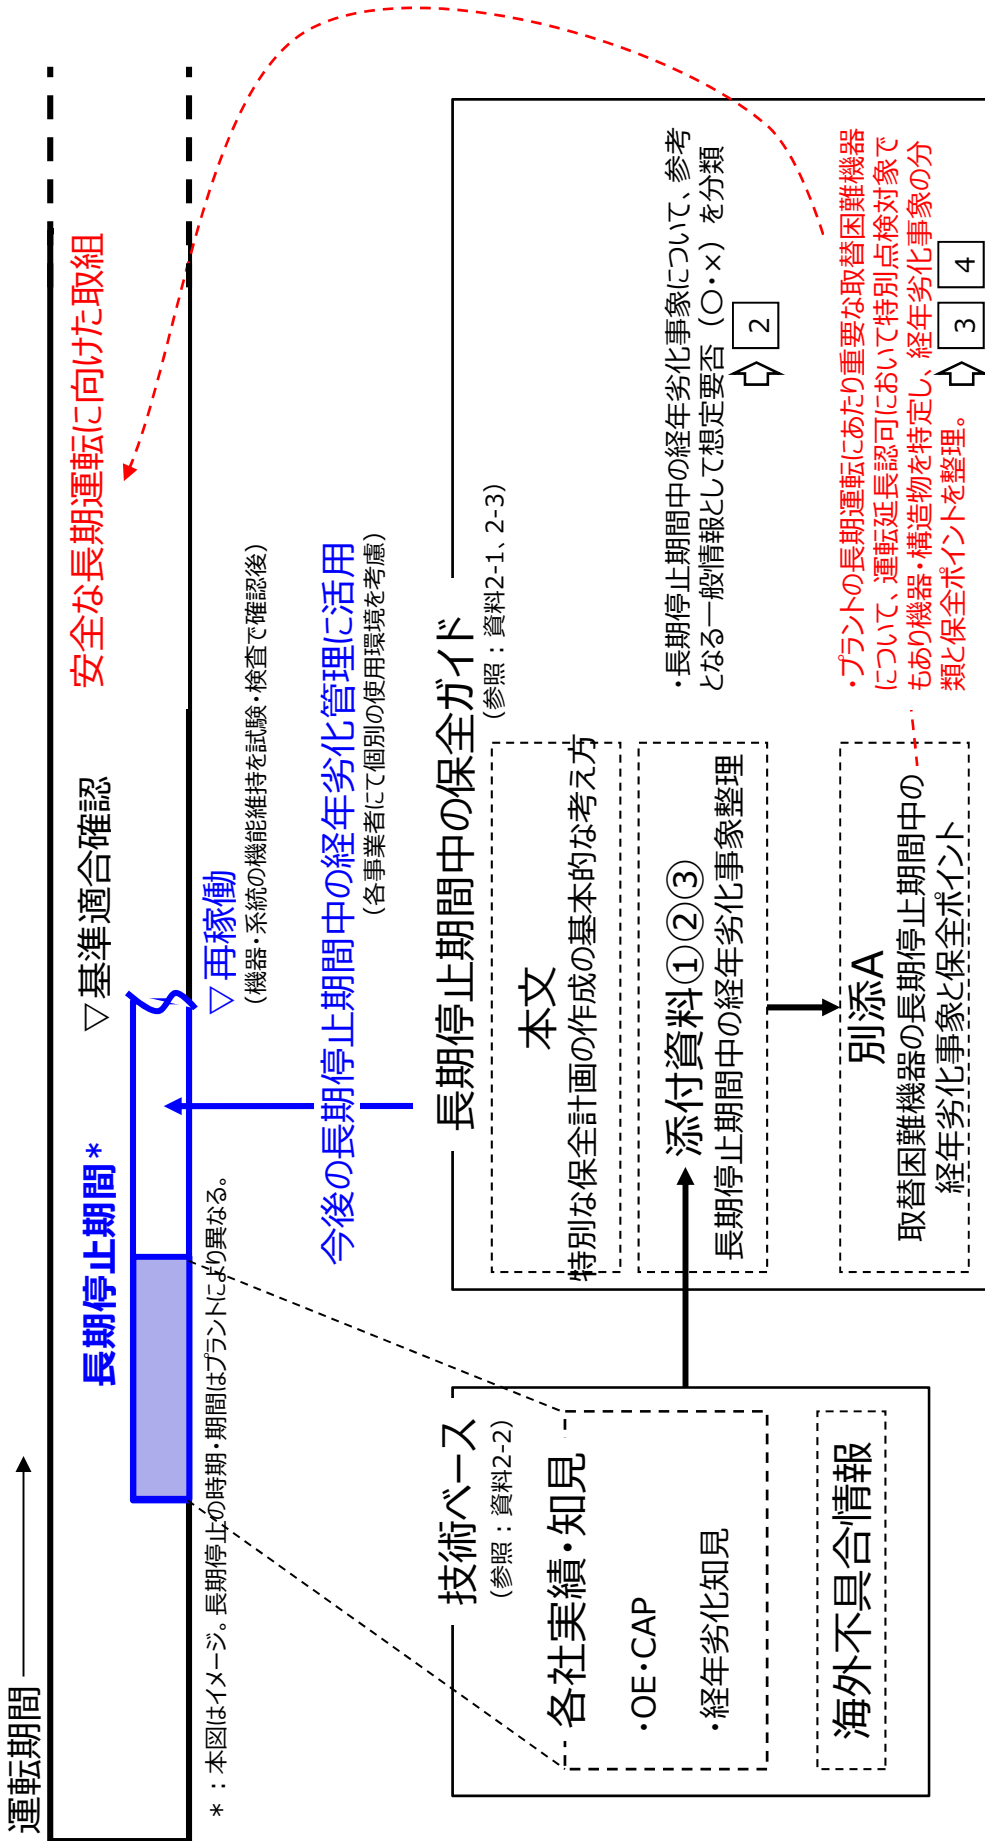
# 参考：長期停止期間の経年劣化の分類

分類	経年劣化事象の傾向	経年劣化事象の例	ATENAガイドへの反映
長期停止期間中に使用しない機器等	<p>保管状態次第で経年劣化事象は進展する可能性</p>	<p>腐食 ⇒ 停止中も進行する可能性</p> <p>固着 ⇒ 停止に伴い進行する可能性</p>	<p>添付資料①</p> <p>想定要否を「O×」で分類</p>
	<p>経年劣化事象は進展しない</p>	<p>中性子照射脆化、疲労</p>	
長期停止期間中に使用する機器等	<p>使用に伴い経年劣化は進展</p>	<p>腐食 (全面腐食) ⇒ 通常保全サイクルと変わりなし</p> <p>摩耗 ⇒ 通常よりも使用頻度が増える場合は、通常保全サイクルよりも経年劣化事象程度が大きくなる可能性</p>	<p>(PLM学会標準参照)</p> <p>添付資料②</p>
	<p>経年劣化は進展 (緩やか)</p>	<p>コンクリート構造物の強度低下 (要因例：中性化、塩分浸透)</p>	<p>添付資料③</p>
