2020 年 4 月 27 日
原子力エネルギー協議会

「プラント長期停止期間中における保全ガイドライン」の作成にあたり
参考とした現場経験及び知見とその反映について

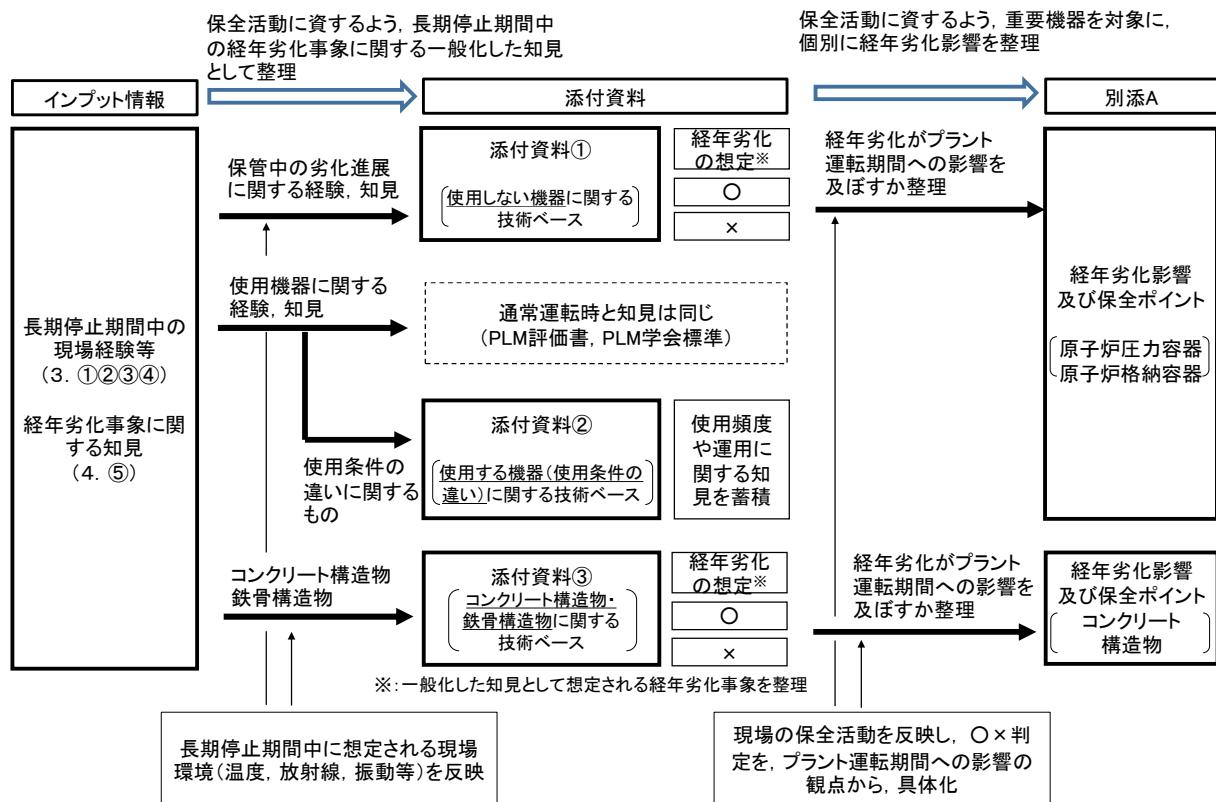
図 1 インプット情報（技術ベース）と ATENA ガイドとの関係

3, 4 で述べたインプット情報を元に、ATENA ガイドラインにおいては、長期停止期間中の機器・構造物に想定される保管環境等を踏まえ、新たに原子力発電所の保全活動向けの技術ベースとして、図 1 のように、添付資料及び別添 A として整理した。

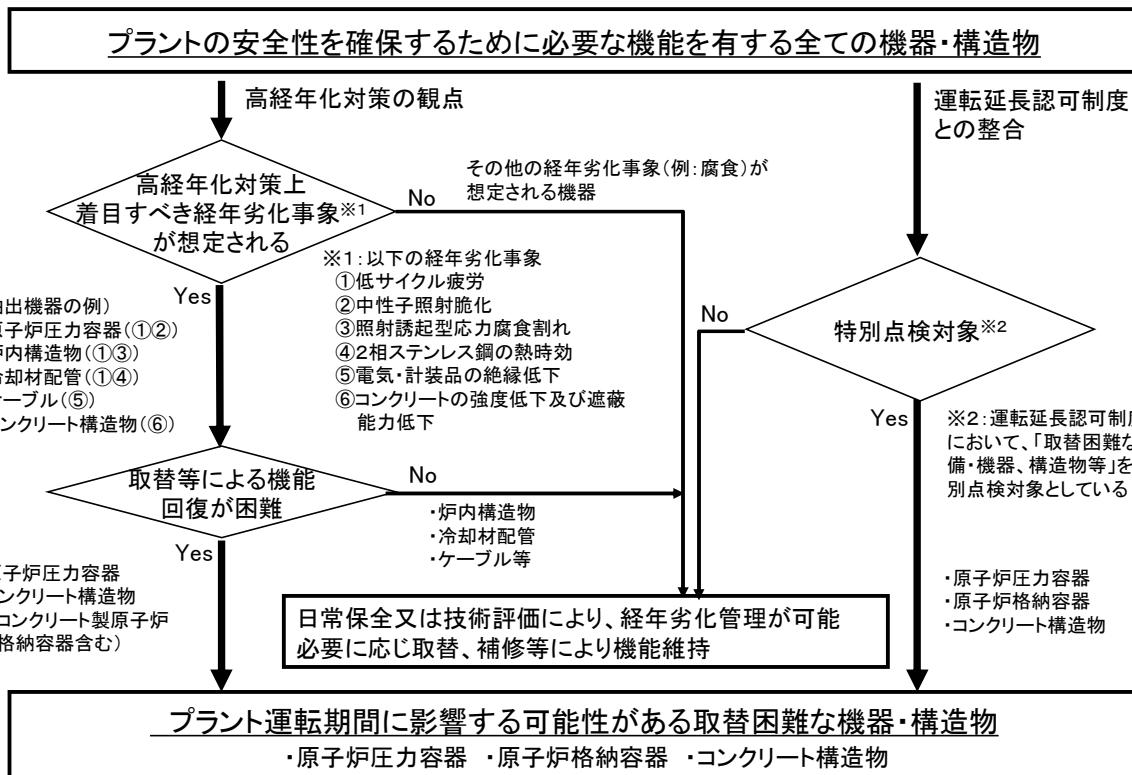
図2 プラント運転期間に影響する可能性がある取替困難な機器・構造物の抽出

- ・別添 A は、図 2 のフローを元に抽出した、プラント運転期間に影響する可能性がある取替困難機器・構造物である「原子炉圧力容器」「原子炉格納容器」及び「コンクリート構造物」を対象に、経年劣化事象及び保全ポイントを整理した。

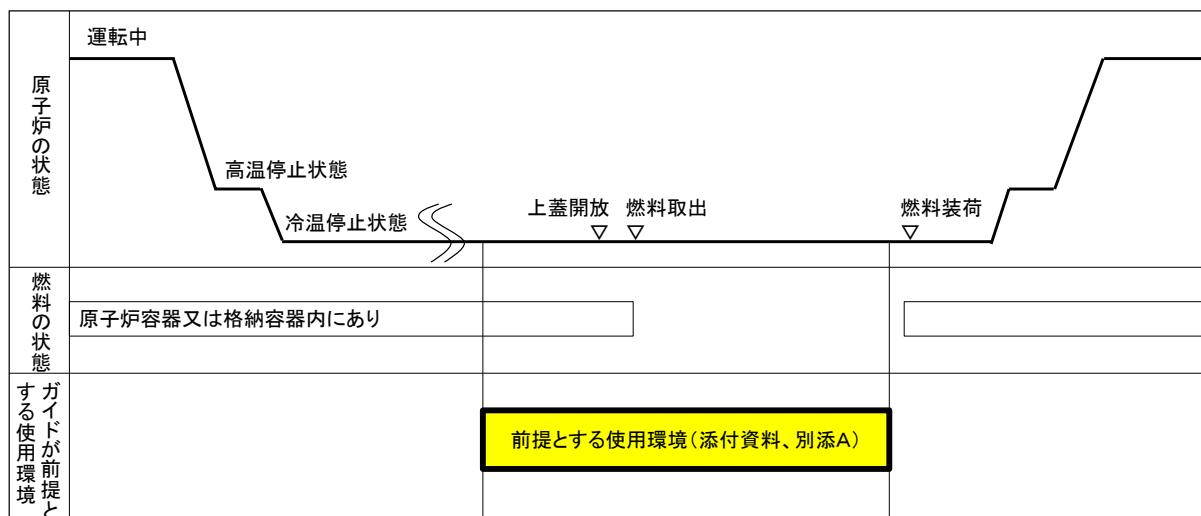
図1 ATENA ガイドラインの技術ベースの前提とする使用環境について

本ガイドラインは、長期停止期間中（法令に基づく「特別な状態」。およそ1年以上の停止）において想定される経年劣化事象に関する知見を技術ベースとして整理するものであり、前提とする使用環境は、冷温停止状態又は全ての燃料が原子炉格納容器の外にある状態とする。前提とする使用環境のイメージを図1に示す。

経年劣化事象の想定要否を整理するにあたっては、図1の前提の下、以下のように、コンクリート構造物および鉄骨構造物の個別部位で想定される使用環境を個別に定め、当該条件を添付資料③の理由欄等に示す。

図 1 の前提に加え、個別に経年劣化影響の有無を整理するために定めた前提条件を表 1 に示す。なお、表 1 に定めのない前提条件がある場合は、別添 A の個別の影響有無整理の説明欄に適宜補足説明を示す。

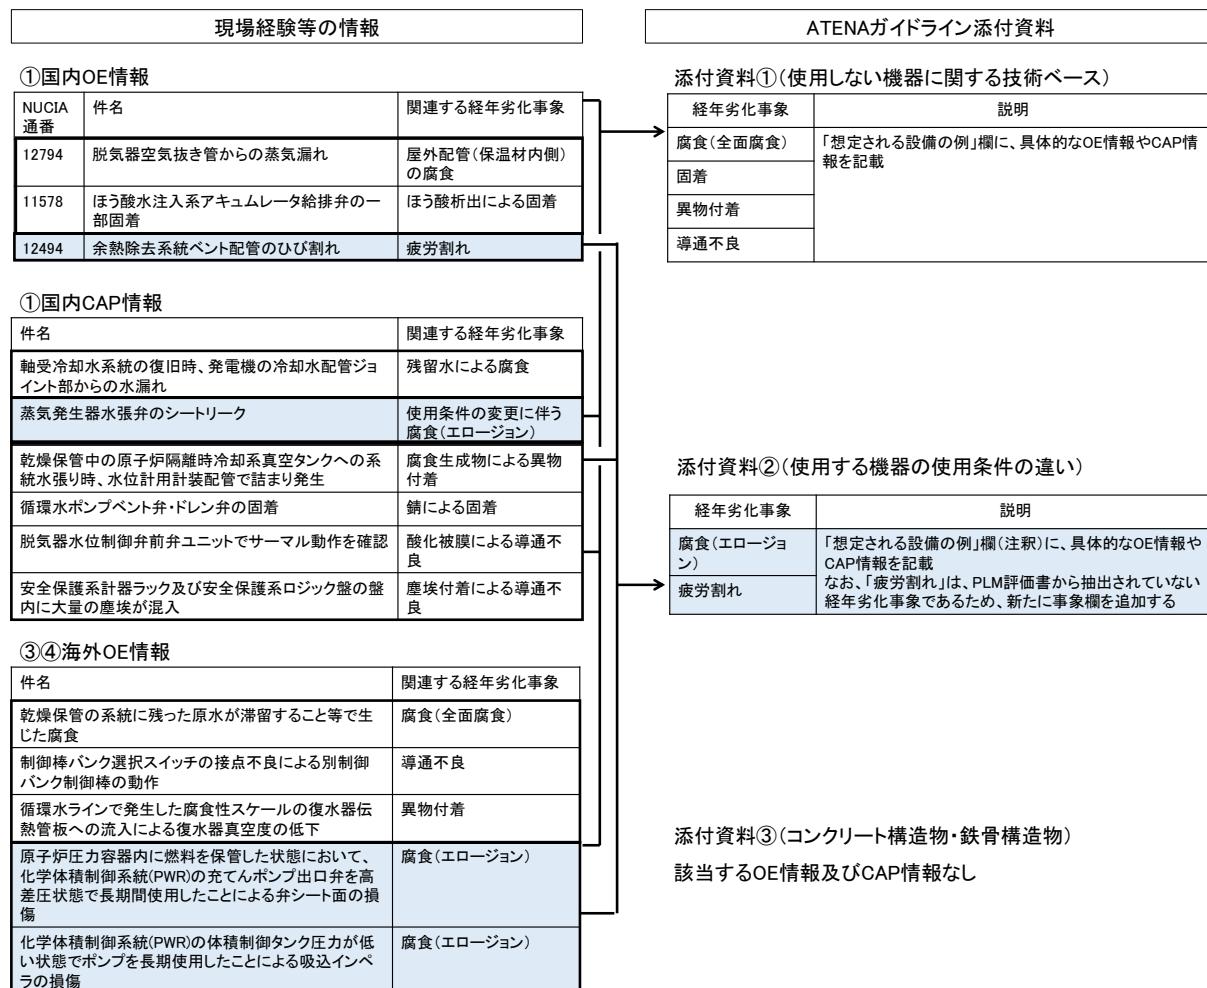
図 1 現場経験等に関する情報の添付資料への反映について

①～④で示した国内外 OE 情報及び CAP 情報は、下図のとおり、機器の使用状況別・事象別に分解し、「想定される設備の例」欄に具体的な事例を掲載することで、ガイドラインの添付資料に反映している。

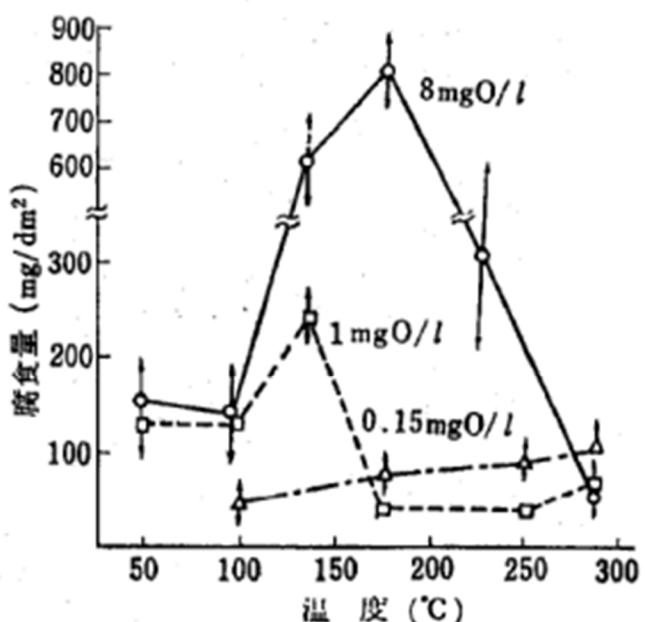
図 1.1 酸素含有水中における炭素鋼の腐食

炭素鋼の腐食は、高温状態、また停止期間中の比較的低い温度では、腐食速度が比較的小さいと言える。

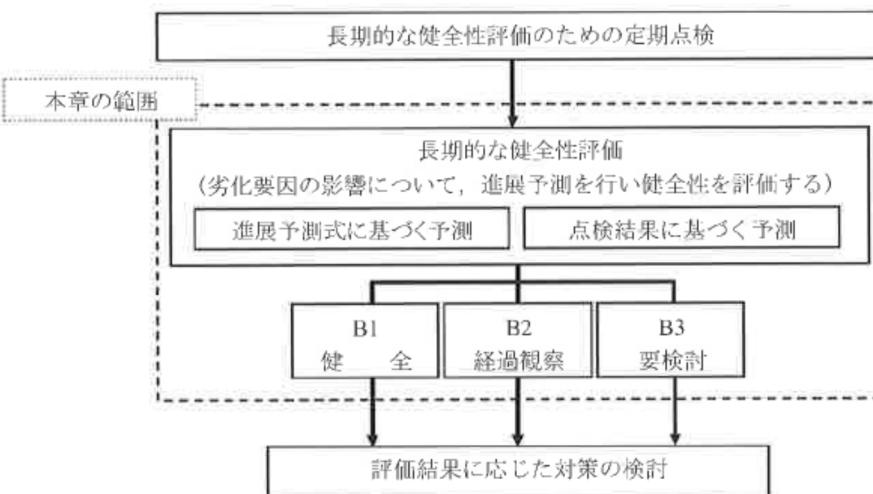
<pre> graph TD A[長期的な健全性評価のための定期点検] --> B[長期的な健全性評価 (劣化要因の影響について、進展予測を行い健全性を評価する)] B --> C[B1 健 全] B --> D[B2 経過観察] B --> E[B3 要検討] C --> F[評価結果に応じた対策の検討] D --> F E --> F </pre> <p>解説図 7-2 長期的な健全性評価に関する維持管理のフロー</p>

文献番号： コンクリート強度低下 塩分浸透 2	資料 1-2 記載箇所： ATENA ガイドライン（別添 A）と技術ベースとの関係（コンクリート構造物） 塩分浸透（コンクリートの強度低下） 屋外部コンクリート
<p>説明：コンクリート構造物における塩分浸透とは、飛来塩分及び海水とその飛沫の影響により、コンクリート表面に付着した塩分に含まれる塩化物イオンがコンクリート内部に浸透していく現象である。塩化物イオンが鉄筋位置まで進むと、鉄筋を腐食から保護する機能が低下し、水分及び酸素の作用により鉄筋が腐食する可能性が高まる。</p> <p>このようなメカニズムから、塩分浸透によるコンクリートの経年変化は長期停止期間中の状況においても進展する可能性がある。</p>	
<p>文献名：日本建築学会、「原子力施設における建築物の維持管理指針・同解説」、2015 年</p> <p>本指針では、劣化事象の原因となる劣化要因による影響を予測することとし、特に原子力施設に求められる特有の機能と関連性が高い、構造安全性と遮蔽性に影響を及ぼす劣化要因について、解説図7-2に示すフローに従い健全性評価を実施する。</p>
