安全な長期運転に向けた経年劣化管理の取組のうち 「プラント長期停止期間中における保全ガイドライン」に基づく 各原子力事業者の対応結果について

2021年 7月 30日

原子力エネルギー協議会

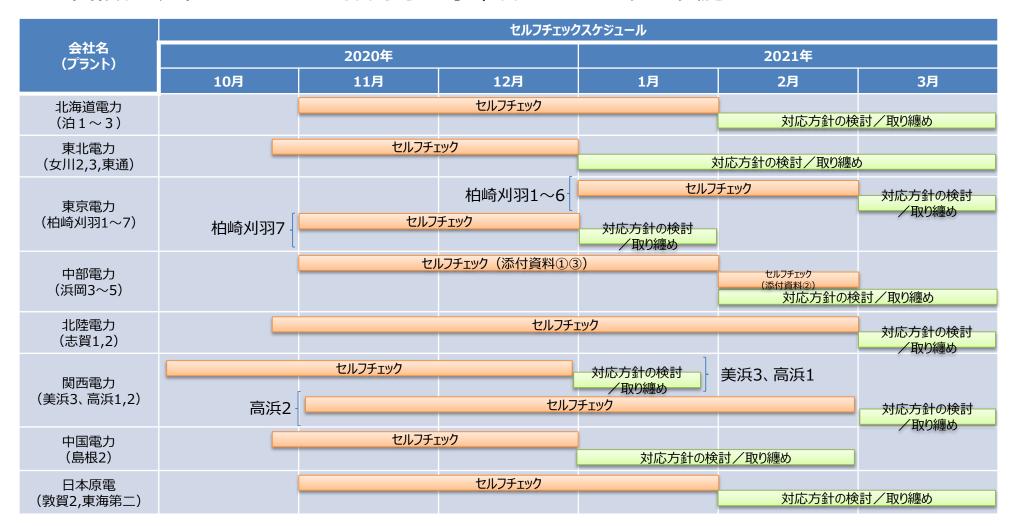
各原子力事業者のセルフチェック計画(2020年10月受領)

● 各原子力事業者の長期停止プラントに対する添付資料①~③のセルフチェック計画書をATENA は受領し、以下のスケジュールで各原子力事業者はセルフチェックを実施。

ATENAガイドラインにおける項目	原子力事業者の対応
【添付資料①】 機械・電気・計装設備が保管状態(使用しない状態)にあることを前提とした場合に想定される経年劣化事象	 各原子力事業者にて作成した添付資料①~③のセルフチェック計画をATENAに提出(2020年10月)。[⇒P3]
【添付資料②】 使用条件の違いにより影響を受ける経年劣化事象	 上記の計画に則った、添付資料①~③のセルフ チェック結果を各原子力事業者にて纏め、
【添付資料③】 コンクリート・鉄骨構造物を対象に,長期停止期間中に想定される経年劣化事象	ATENAに提出(2021年4月)。[⇒P4~6]
