国内原子力発電所における 非常用ディーゼル発電機不具合の 傾向と改善策について

2019年7月23日

原子力エネルギー協議会

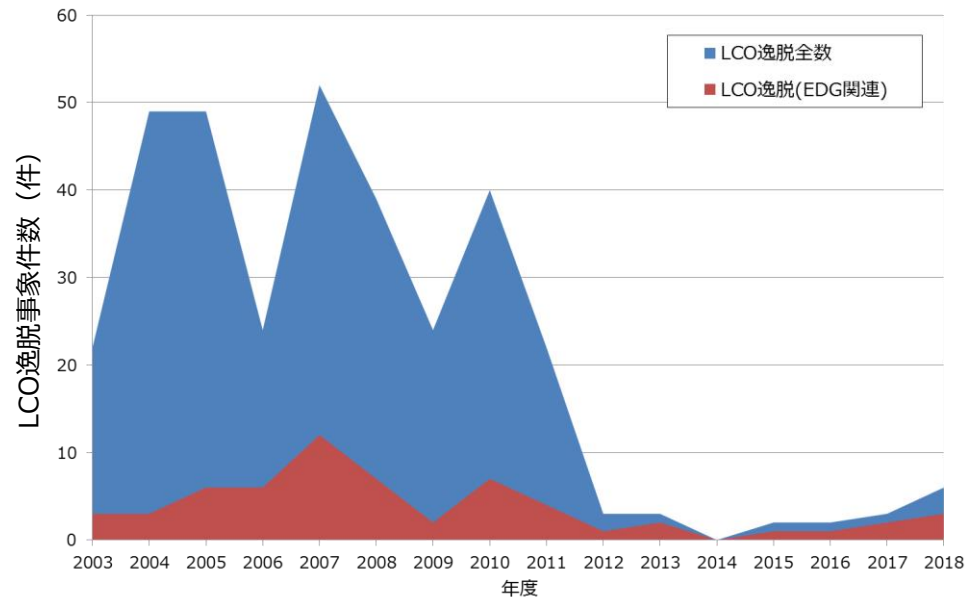
○ EDGに係る法令報告事象※1及び保安規定LCO逸脱事象※2の発生推移（■で表示）は、至近16年間において、横ばいないしは減少傾向。ただし、2011年の震災以降、全体に対して相対的に高くなっていることを確認。これは、震災以降の国内原子力発電所の長期停止状況におけるEDGとEDG以外の安全上重要な機器等の待機要求の違いが、比率の違いとして現れているものと思われる

保安規定LCO逸脱事象の発生推移

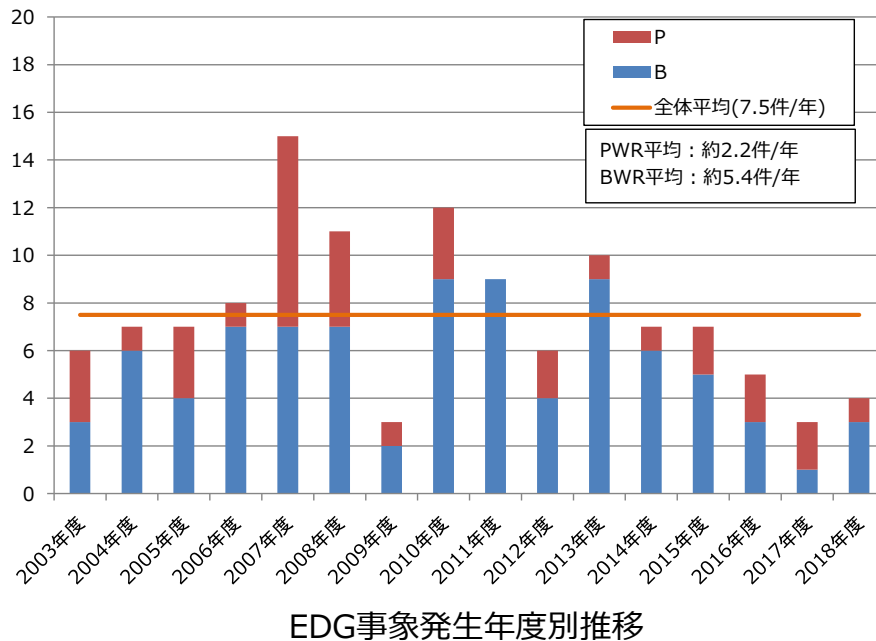
- EDG事象に関し、ニューシア運用開始以降（2003～2018年度）のトラブル情報〔T情報〕 + 保全品質情報〔M情報〕120件の傾向を分析

- ・全体的にはEDG事象は減少傾向

項目	分析結果
原子炉1基あたりの事象発生件数 (件/炉・年) (2003～2018年度)	約0.14
【参考：米国データ※1 (件/炉・年)】 (2005～2009年)	約0.16
EDGデマンド故障率 (回/デマンド) (2003～2018年度)	2.46E-03
【参考：米国データ※2 (回/デマンド)】	2.84E-03

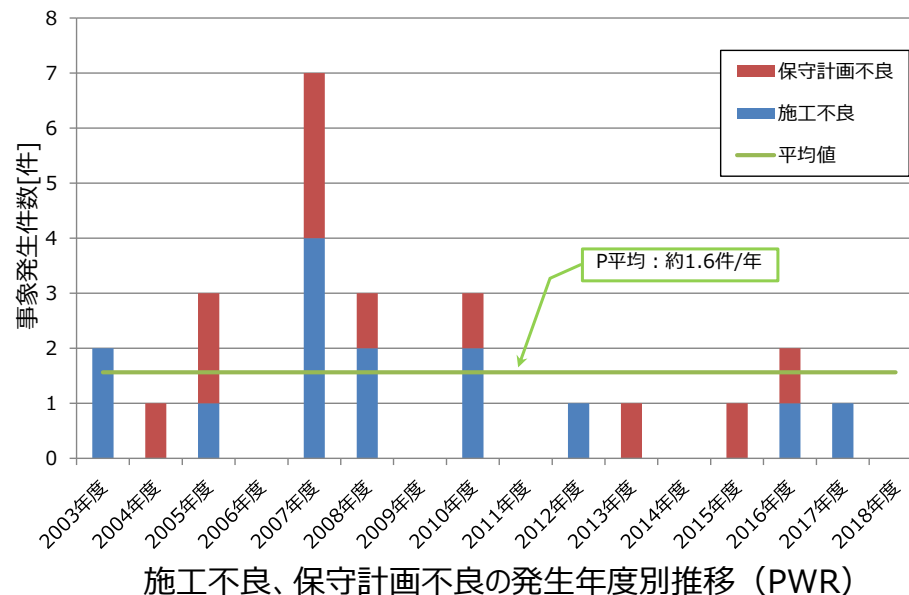
- ✓ BWRは約3.4件/年であり、PWRを上回る水準であるが、近年減少傾向にある。
- ✓ PWRは約1.6件/年。2007年度の特異点（7件）への対応（施工体制充実）により、2011年度以降の事象発生件数は、年平均0.75件/年で少ない。

施工不良：現地作業の不備に起因する場合。改造工事、据付工事、点検手入等の作業の種別に拠らず、作業上の不備はすべて含む。

保守計画不良：保守プログラムの不備、またはその管理不良に起因する場合。実作業に関連する不備は含まれない。保守管理に関連する手順書不備、教育訓練の不備を含む。
