ATENA 19-ME01 Rev. 0

国内原子力発電所における
非常用ディーゼル発電機不具合の
傾向と改善策について

原子力エネルギー協議会

2019年6月

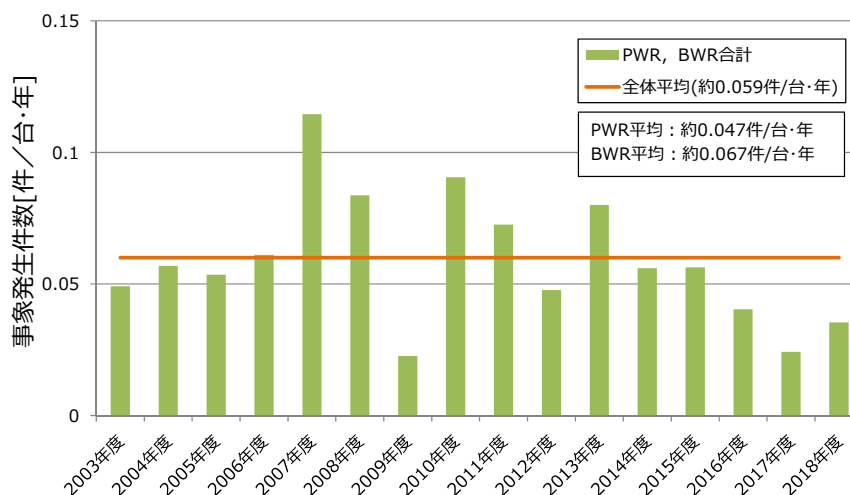
図 2.2.2-2 事象発生年度別推移 (EDG 1 台あたり)

- ・ EDG1 台あたりの事象発生件数について、下式にて評価した。なお、EDG 台数については、【添付書類 3】のとおり、各発電所における運用基数を調査の上、各年度の台数を設定した。

$$\text{EDG1 台あたりの事象発生件数} = \Sigma \text{事象発生件数} / \Sigma \text{EDG 台数 (運用基数)}$$

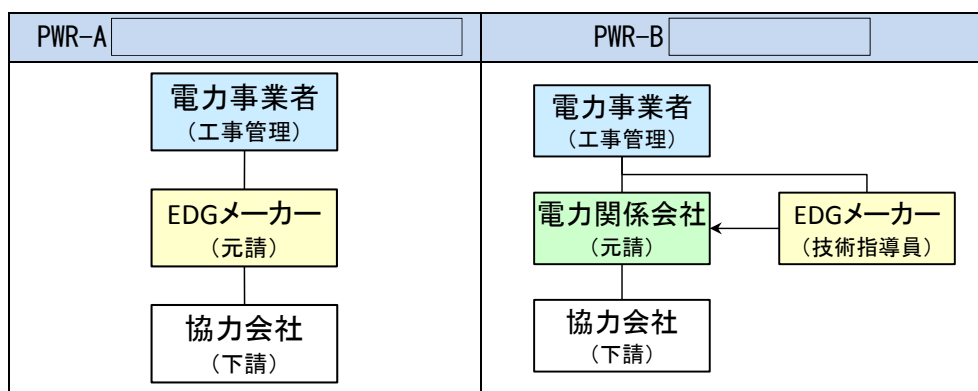
図 4.1.1-1 PWRにおけるEDG保守点検体制

PWRプラントのEDGメーカーはプラントメーカーである[]であり、設計、製造、据付から建設試運転まで一貫して[]が実施している。建設試運転終了後、各事業者者に引き渡され、発電所運転開始後のEDG保守は事業者が主体となるが、プラントメーカーである[]のEDG保守への関与は高い割合を占めている。
