# 事故時環境下における電動弁駆動部の 動作不良の可能性に係る対応について

2026年 7月 9日  
一般社団法人 原子力エネルギー協議会

# NRA安全研究における知見への対応状況について

(電動弁駆動部端子台保護カバーの取り外し、およびパイロットプラントにおける  
水平展開および外部樹脂からの影響評価の状況等)

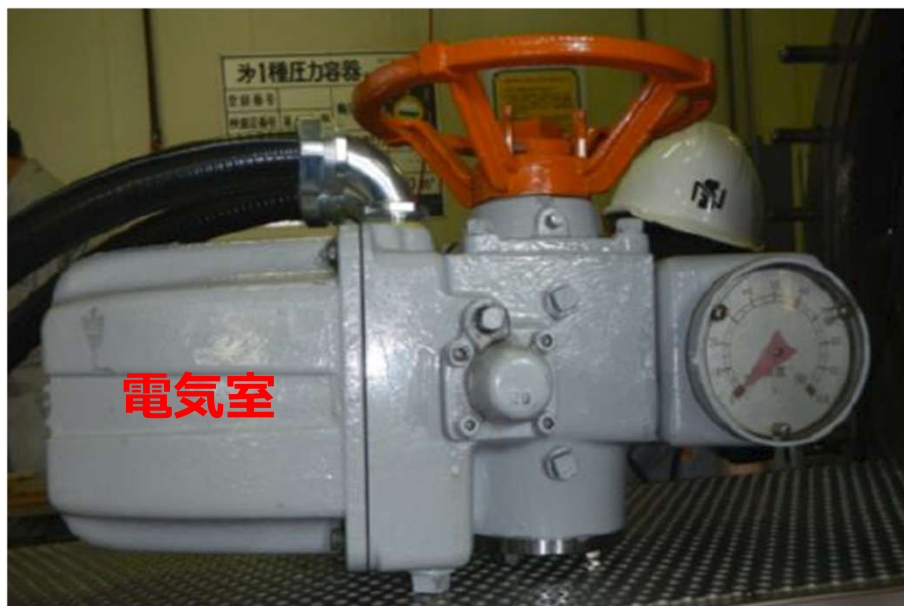
電動弁駆動部

- 第76回技術情報検討会（2025.11.27）において、NRAから『電動弁駆動部の事故時環境下における動作不良の可能性に関する知見』（以下、「本知見」という。）が報告された。
- これを受け、ATENAは、本知見に係る原因調査および未然防止処置の検討を進め、対応方針をNRAに報告した。（2026.3.4）
- 第78回技術情報検討会（2026.3.26）において、事業者の未然防止処置等の取組状況が引き続き確認されることとなった。
- ATENAは、電動弁駆動部端子台保護カバーの取り外し、および未然防止処置等に係る調査項目の設定および先行調査を行うよう依頼文書を事業者宛に発出した。（2026.4.21）
- BWR、PWRの各1プラントをパイロットプラントとして、電気計装品、機械品について未然防止処置等に係る先行調査を実施し、設定した調査項目による調査・評価が可能であることを確認した。（添付参照）
- ATENAは、本知見に係る対応（保護カバー取り外し、未然防止処置等に係る調査・評価および対策）を安全対策として各事業者に要求するとともに、その旨をATENA-HPに公開した。（2026.7.9）
- ATENAは、各プラントにおける調査、評価、および対策の実施状況を定期的に取りまとめ、ATENA-HPに公開する。

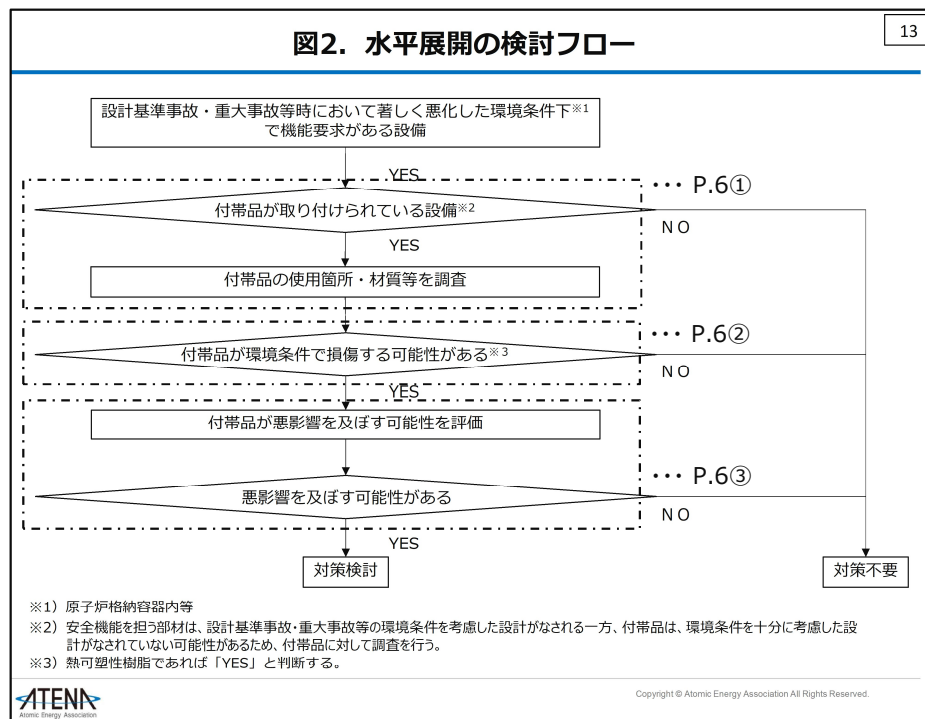
## 【水平展開（付帯品取り付け機器）】

- 水平展開の検討フローおよび外部樹脂からの影響に係る評価方針に基づく調査・評価が可能であることを確認するため、以降の考え方に従い大飯3号、柏崎刈羽7号をパイロットプラントとして調査を行った。
- 評価の結果、調査方法の妥当性が確認できたことから、今後、後続プラントの調査を実施していく。
- 次頁以降で、「水平展開（付帯品取り付け機器）」および「外部樹脂からの影響」の調査方法を説明する。

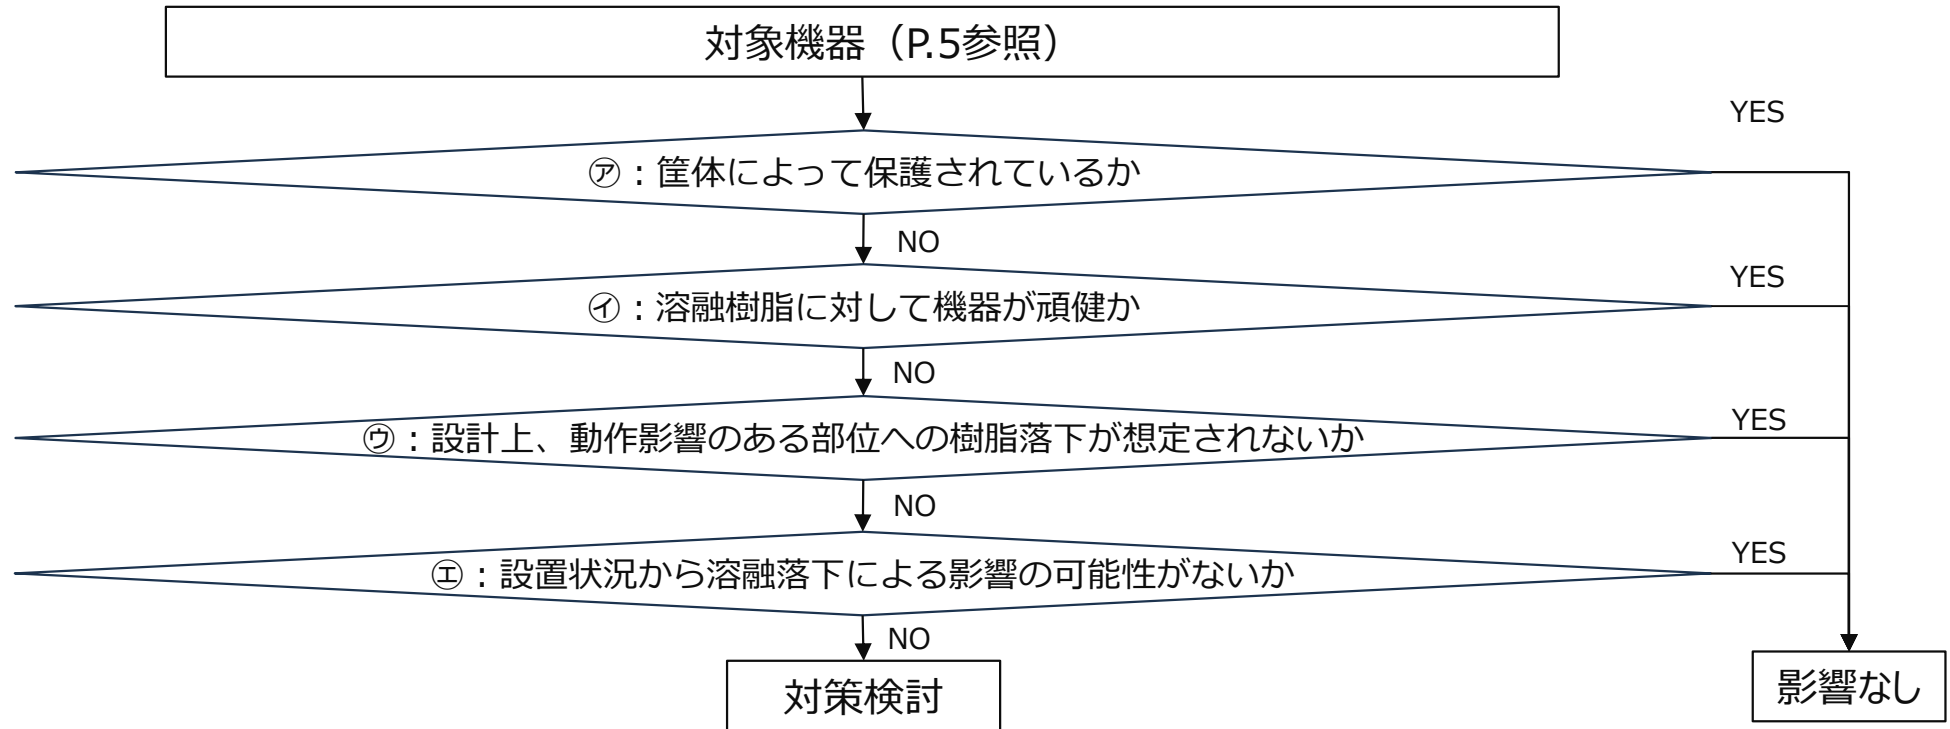
- 上記フローを基に評価する。
- ㊦㊩㊫は、設計図書または現地確認、㊭は、設計図書での確認が困難な場合に現地確認とした。
- なお、対象機器は高エネルギー配管エリアにあるため、現地確認は定検中のプラントの場合に実施できる。

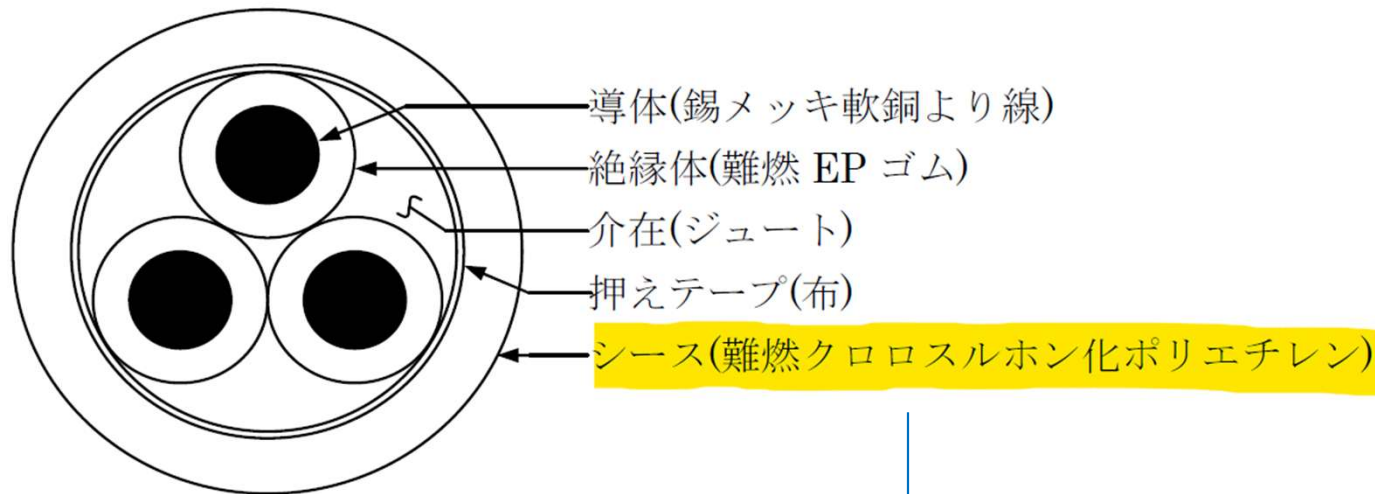
ケーブル断面図（FR-PH）

- ・ ケーブルの絶縁機能は絶縁体により確保されており、シースは絶縁体等を外的損傷から保護する目的を有している。
- ・ 外部からの溶融樹脂に対して、下記の通りケーブルは頑健であり絶縁機能への影響はない。
  - ✓ 耐荷重 : ケーブルは配線設備（ケーブルトレイ、電線管）に布設されており、溶融樹脂の荷重によりケーブルが損傷することは無い。
  - ✓ 耐熱性 : ケーブルは事故時環境での試験で健全性を確認しており、溶融樹脂の温度により損傷することは無い。
  - ✓ 耐薬品性 : シース材である難燃クロロスルホン化ポリエチレンは耐薬品性に優れているため、溶融樹脂の化学的な影響により損傷することは考えにくい。

| 事故時環境下で動作要求のある設備 | | 付帯品からの影響評価（電気計装品） | | | | | | 外部樹脂からの影響評価（電気計装品） | | | | | | |
|---|---|---|---|---|---|---|---|---|---|---|---|---|---|---|
| ケーブル | 難燃EPDM | ○ | － | － | － | 影響なし | － | － | ○ | － | － | － | 影響なし<br>（②） | － |

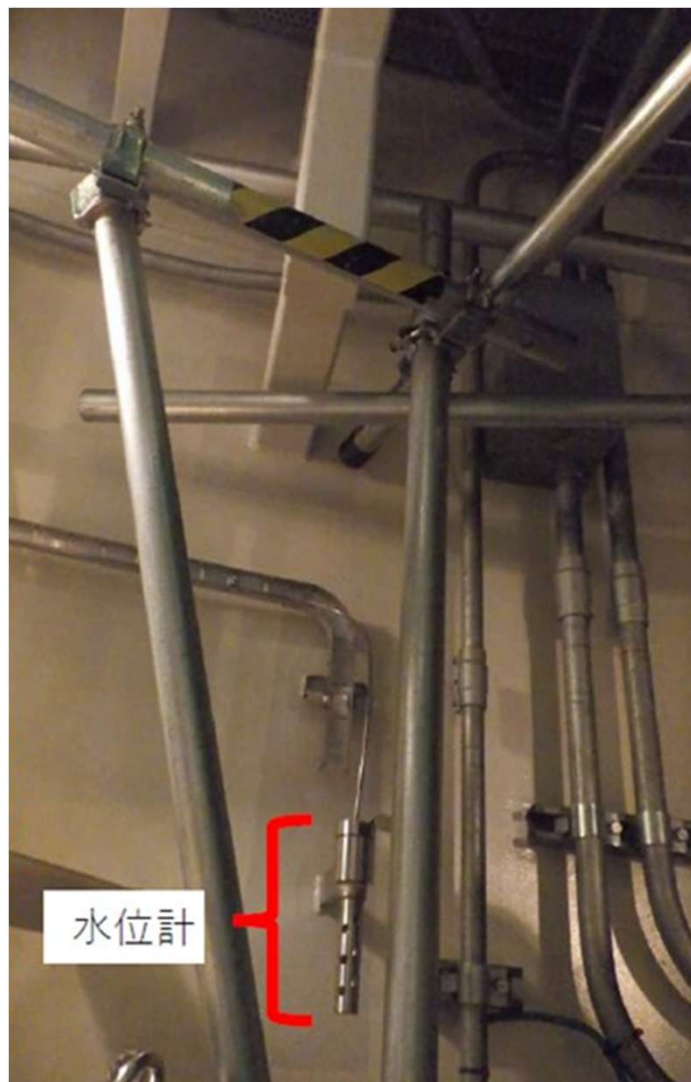
㊦：設置状況から溶融落下による影響の可能性がないことを調査する例

水位計の上部にゴム製品を含む樹脂製品がなく、樹脂の落下は想定されない

※写真にある危険表示用テープは工事用足場に付いているものであり、運転時は取り外される

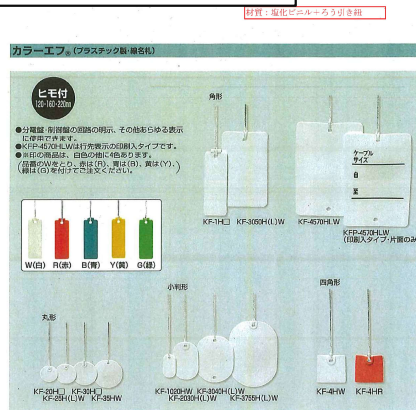
識別札 (丸札)

## 1. 配線識別材

- 付帯品（付帯品か否かの識別が容易でない樹脂製品含む）は、主に電気計装品（電動弁駆動部、リミットスイッチ、温度計、気密端子箱等）に取りつけられていることが確認されたが、それらの材質をもとに文献等から耐環境性の有無を調査したところ、耐環境性を確認できない付帯品としては、配線識別材（記名板、丸札、インデックス、マークバンド、マークチューブ）、配線結束材（インシュロック）、配線保護材（ビニールテープ、圧着端子保護チューブ）等があった。しかしながら、耐環境試験で確認済みであり、本体機能に悪影響を及ぼす可能性がないことが確認された。
- なお、機械品はごく一部の設備に耐環境性のない付帯品（ポンプ外部に設置されているアクリル製飛散防止カバー）が確認されたが、ポンプ動作に悪影響を及ぼす可能性がないことが確認された。その他、基本的に機械品については、耐環境性を確認できない付帯品が取り付けられていないことが確認された。

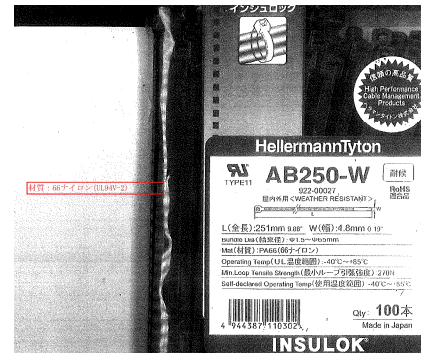
インシュロック

## 2. 配線結束材

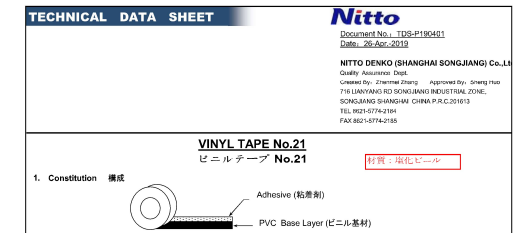
ビニルテープ

## 3. 配線保護材

材質: ビニル

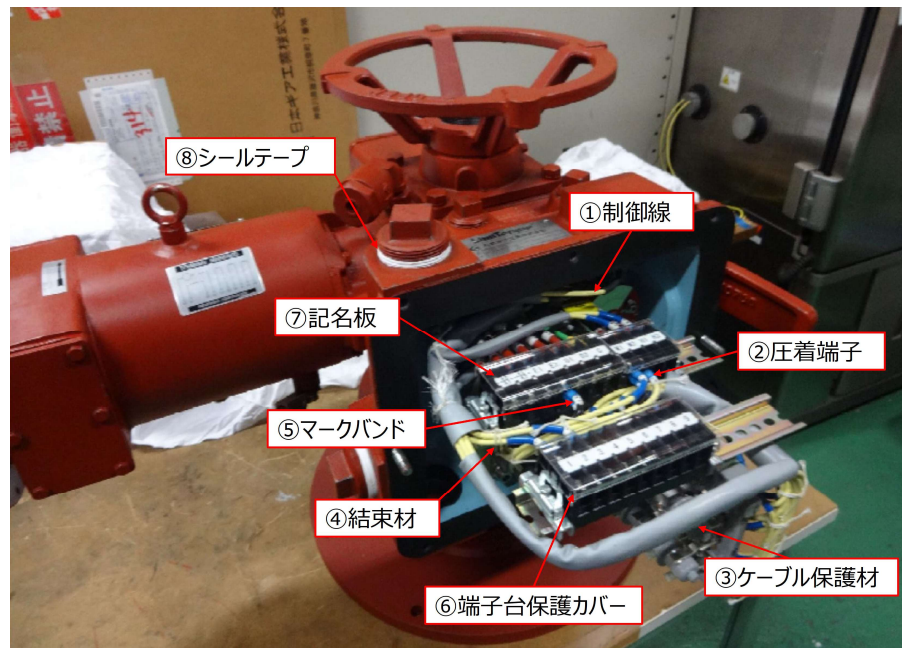
電動弁駆動部の例

ビニル絶縁付き圧着端子  
(圧着端子保護チューブ)
